INFORME DE SEGURIDAD OPERACIONAL

Suceso: Incidente

Título: Fallo o mal funcionamiento de sistema/componente, Embraer E190AR, LV-CHQ, aeropuerto internacional Rosario Islas Malvinas, provincia de Santa Fe

Fecha y hora del suceso: 17 de febrero de 2020 a las 02:10 horas (UTC)

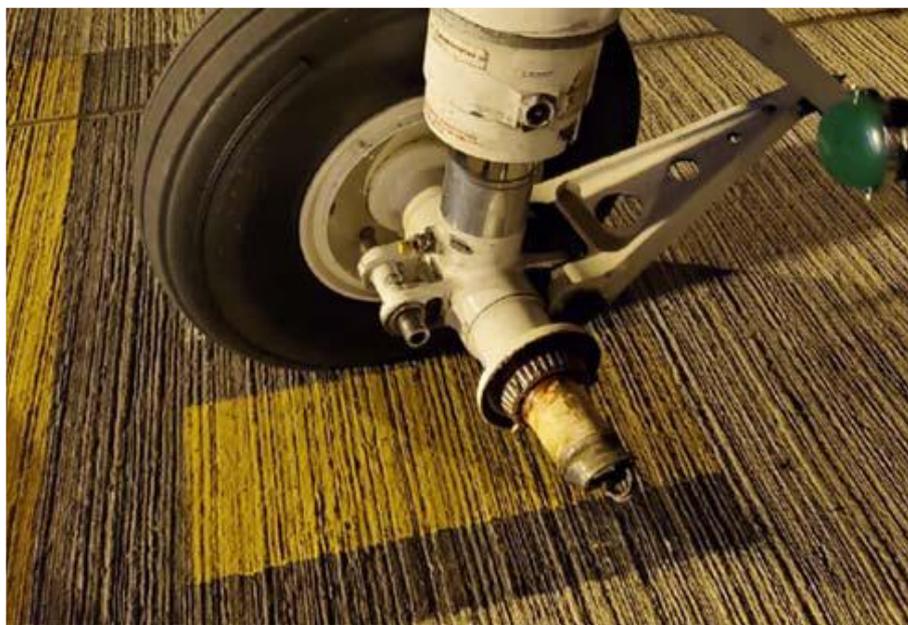
Figura 1. El LV-CHQ estacionado con una rueda faltante. Fuente: investigación JST

Tras un aterrizaje sin inconvenientes, la aeronave abandonó la pista 02 por la calle de rodaje Bravo. Sin embargo, cuando ingresó a la plataforma comercial para estacionarse en la posición asignada, el personal de tierra observó que le faltaba la rueda izquierda del tren de aterrizaje de nariz.

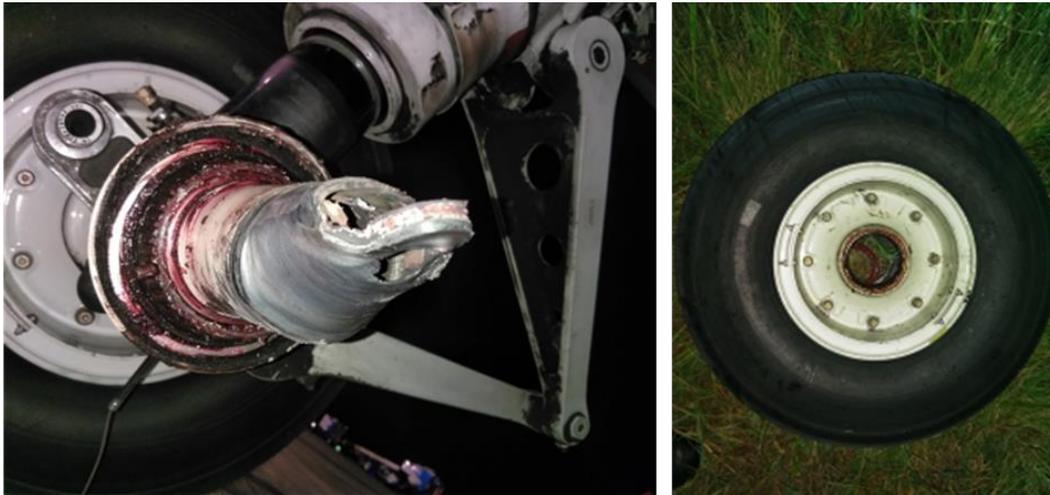
Rotura del eje del tren de aterrizaje de nariz y desprendimiento de la rueda izquierda.

Figura 2. Extremo del eje y rueda en la condición encontrada. investigación JST

El estudio realizado por el fabricante sobre la maza de rueda determinó que el desprendimiento se produjo por una falla del cojinete exterior. Las evidencias mostraron que la pista interna del cojinete rotó sobre el eje de rueda, generando calor por fricción que afectó la resistencia del conjunto, lo que a su vez provocó la separación de la tuerca de rueda con parte del eje y, finalmente, el desprendimiento completo de la rueda.

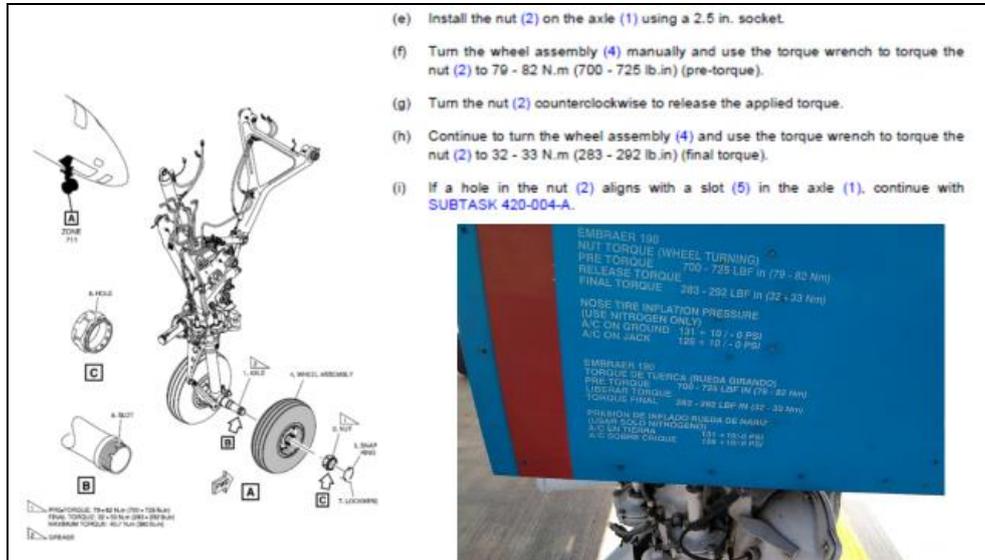
En particular, se hace referencia al procedimiento AMM 32-49-01-000-801-A para la remoción y al AMM 32-49-01-400-801-A para la instalación. Este último también proporciona información detallada sobre los requisitos de herramientas especiales necesarias para llevar a cabo el procedimiento. Entre estas se incluyen dos torquímetros comúnmente llamados de quiebre (*click type*) de 17-113N.m y de 40.6- 203 N.m, respectivamente.

Figura 6. Instrucciones con valores de torque para la rueda del tren de aterrizaje de nariz. Fuente: investigación JST

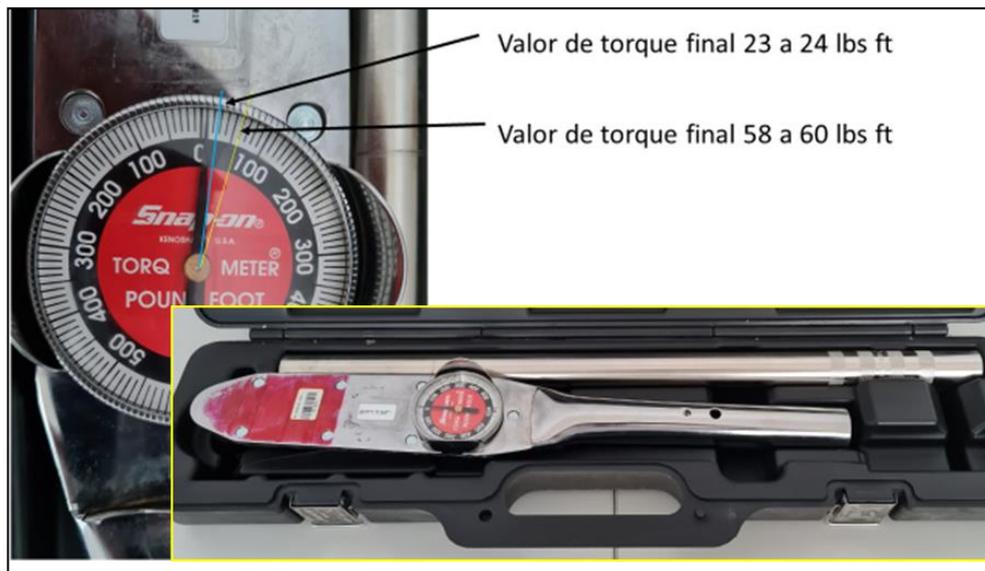
La investigación determinó que el reemplazo fue realizado con un torquímetro número de parte TE602A y número de serie 15171, de tipo aguja.

Figura 7. Torquímetro utilizado con marcas en el dial de los valores correspondientes al pre torque y torque final. Fuente: investigación JST

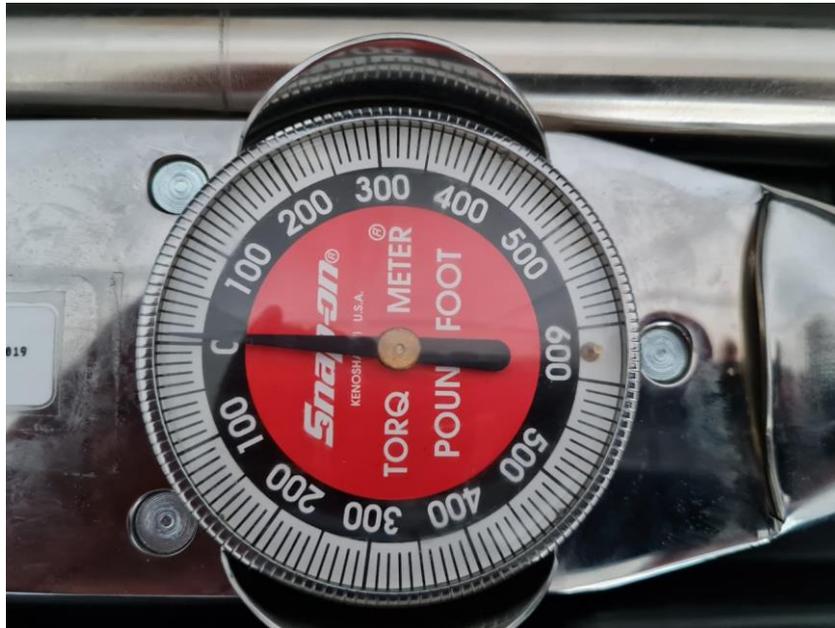
La instrucción técnica requería disponer de dos torquímetros de quiebre, necesarios para las tareas de pre-torque y torque final de la tuerca de rueda. No obstante, la tarea se realizó utilizando solo un torquímetro de aguja cuya escala estaba en libras pies.

La relación de escala entre un torquímetro en libras pies y uno en libras pulgadas es de 12,3. El torquímetro utilizado era de aguja y tenía su escala en libras pies, es decir, no era del tipo requerido por la instrucción técnica. Estas diferencias pueden constituir una interferencia de desempeño en las tareas habituales del personal técnico.

Figura 8. Dial del torquímetro utilizado. Fuente: investigación JST

Se analizaron las condiciones subyacentes que podrían haber contribuido en la materialización del error. En primer lugar, la indicación de la unidad en el torquímetro era "*pounds foot*", mientras que aquellos que realizaban las tareas técnicas estaban familiarizados con las unidades de medida y sus abreviaturas en los manuales (lb.ft o lb.in). En virtud de ello, la investigación entiende que la leyenda del dial pudo haber sido un factor que influyó en la tarea realizada.

Otro factor relacionado con el torquímetro utilizado fue que, en caso de haber sido identificada correctamente la unidad de medida de esta herramienta como libras por pie (lb.ft), la diferencia de unidades entre la indicada por ésta y la expresada en la instrucción técnica de Embraer, que era libras por pulgada (lb.in), requería una conversión de unidades. Esto también podría ser un factor con consecuencias sobre la tarea realizada.

La investigación reveló que el operador de la aeronave implementó medidas correctivas posteriores al suceso, incluyendo la disponibilidad de las herramientas especiales adecuadas para la tarea, así como otras acciones destinadas a prevenir la recurrencia de eventos similares.
