Informe provisional

Expediente: EX-2023-09627663-APN-JST#MTR

Título: Colisión en paso a nivel entre camión con caja abierta volcadora RVL830 y tren 1819, en calle Humberto Primo, ciudad de Rosario, Provincia de Santa Fe

Fecha y hora del suceso: 23 de enero de 2023 a las 18:40 (UTC)

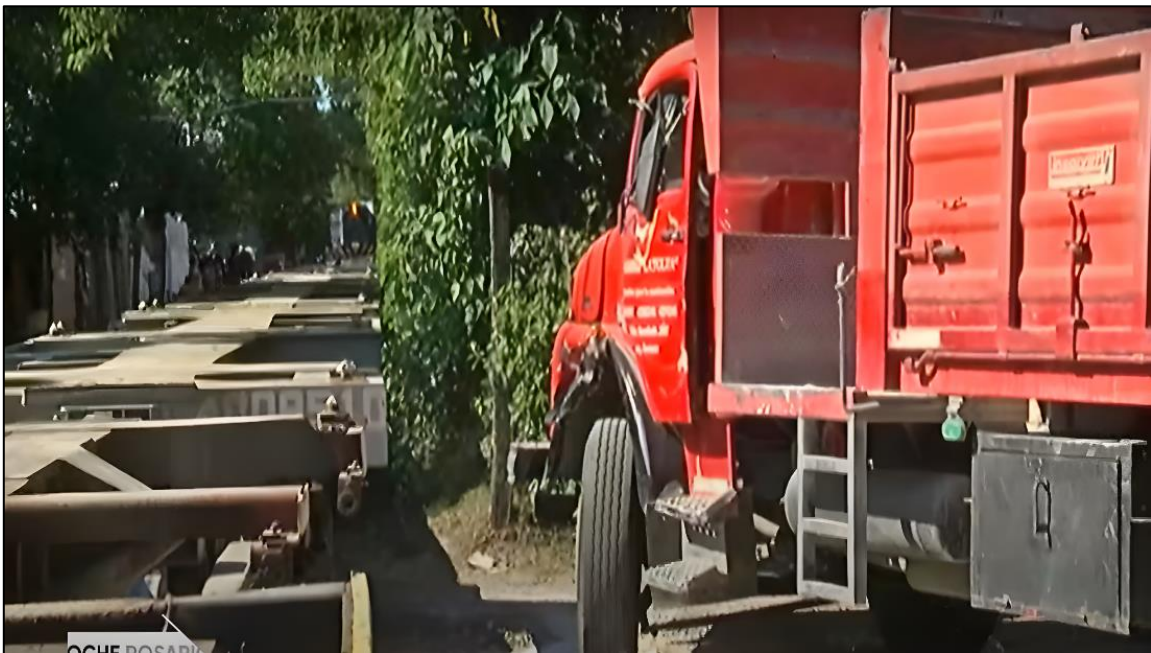
Figura 1. Posición final de los vehículos. Fuente: Telefé Rosario, 2023

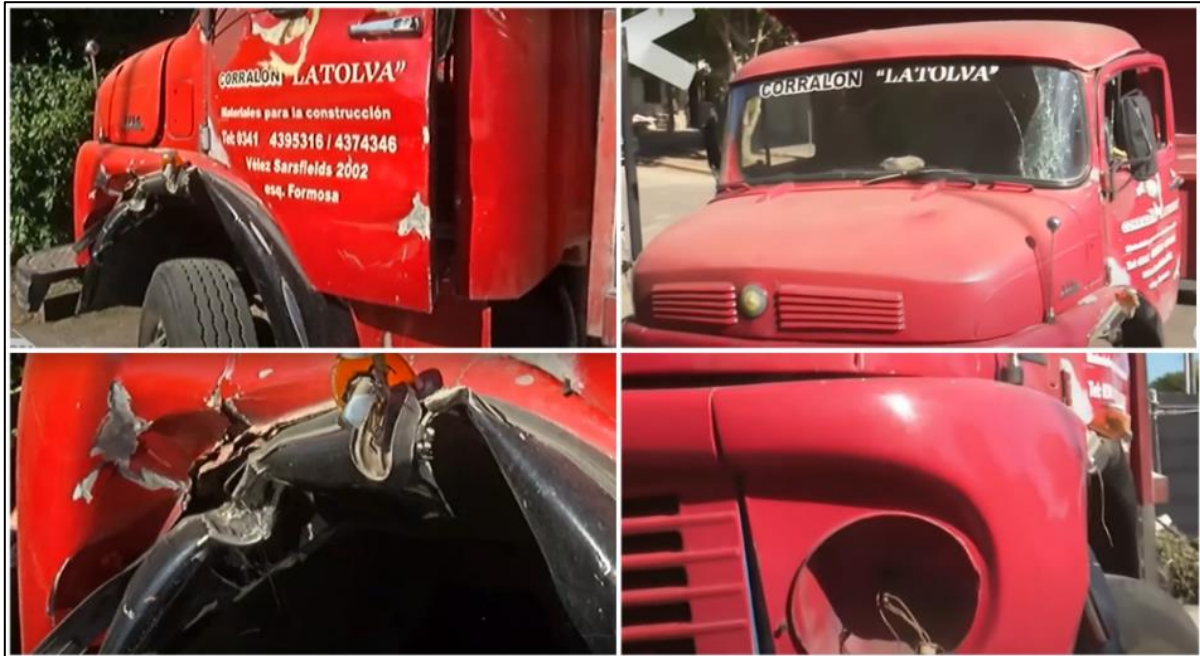
De acuerdo con la información relevada el día del suceso, en el camión se detectaron deformaciones y roturas en la parte lateral anterior izquierda, producidas por el impacto de la unidad ferroviaria.

Figura 2. Capturas de los daños en el camión

El equipo de investigación no pudo acceder a información que confirme si la totalidad de los daños registrados fueron producto del impacto o si existían con anterioridad.

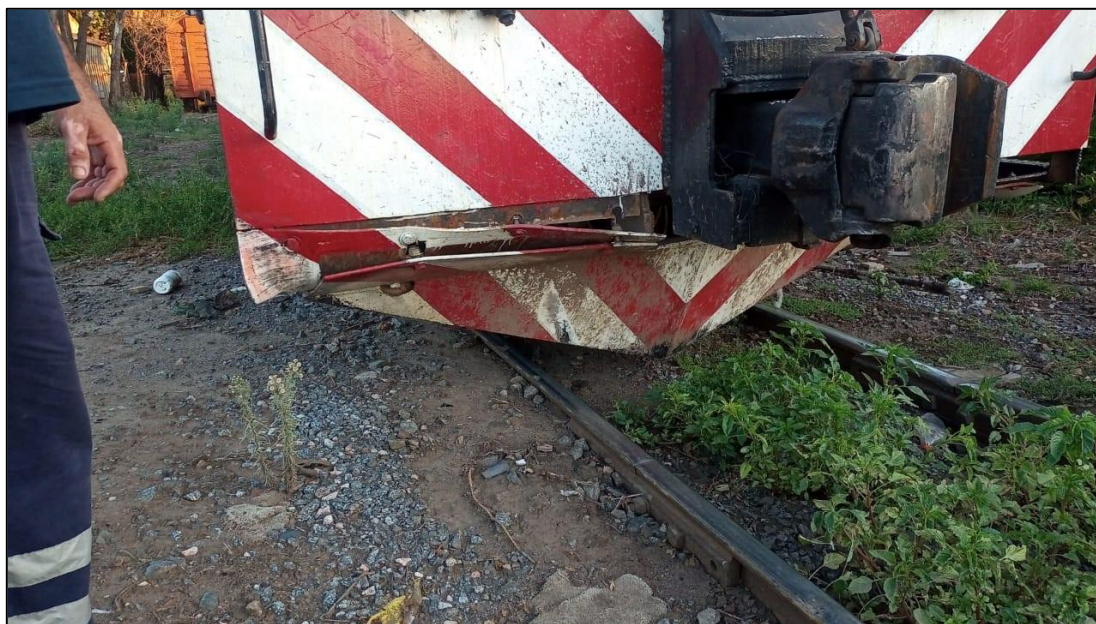
De acuerdo con el informe de accidentes otorgado por la operadora BCyL, la locomotora sufrió la rotura y el desprendimiento de una de sus barandas como consecuencia del impacto. Asimismo, como se puede observar en la siguiente figura, se vio afectado el sector inferior del miriñaque.

Figura 3. Daños en miriñaque. Fuente: BCyL, 2023

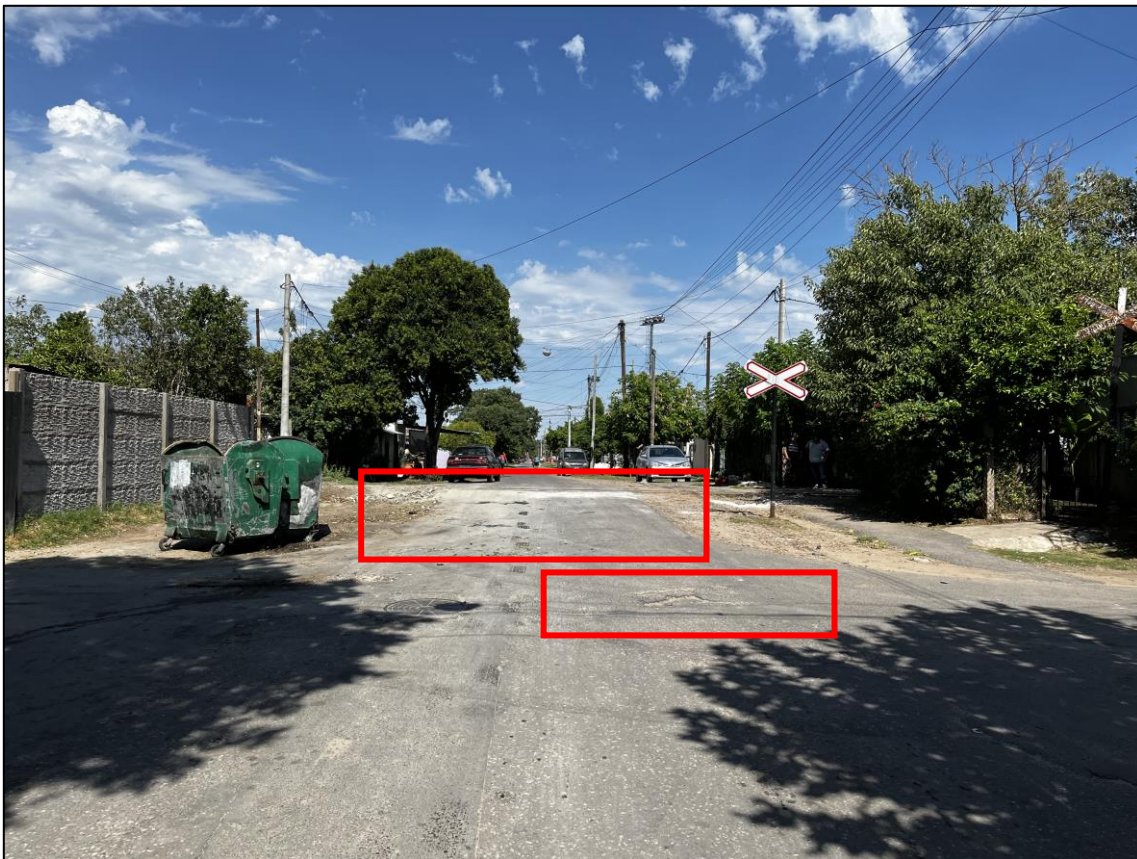
La calzada de asfalto presenta aristas que no están bien delimitadas y se mezclan con el terreno irregular de las veredas. En la intersección de la calle Humberto Primo con San Gerónimo, se observa la presencia de baches.

La Dirección General de Pavimentos y Calzadas de la Secretaría de Obras Públicas de la Municipalidad de Rosario proveyó un plano con el registro del mantenimiento de pavimento, que fue llevado a cabo durante 2020, 2021 y 2022. De acuerdo con este, el PAN Humberto Primo y sus alrededores no fueron contemplados dentro del plazo mencionado.

Figura 5. Estado de la calzada: aristas indefinidas y presencia de baches. Fuente: JST, enero 2023

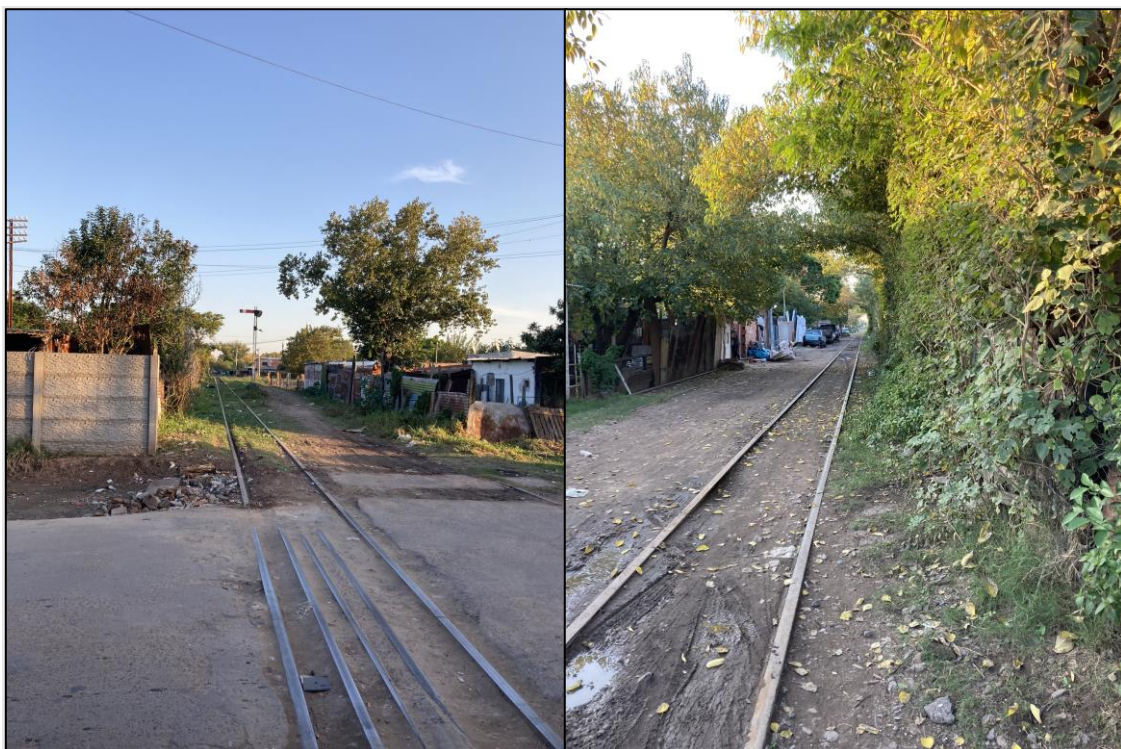
En referencia a la zona segura del ferrocarril, se evidenció que entre las edificaciones y la vía activa hay aproximadamente 1,4 metros de distancia. Esto se encuentra en divergencia con lo establecido por la [Ley General de Ferrocarriles](#) N.º 2.873. De

acuerdo con el capítulo II, artículo 56, está prohibido efectuar cualquiera de las siguientes actividades a menor distancia de 20 m de la vía:

- Abrir zanjas, hacer excavaciones, explotar canteras o minas; y en general, ejecutar cualquier obra análoga que pueda perjudicar la solidez de la vía.
- Construir edificios de paja o de otra materia combustible.
- Hacer cercos, sementeras, depósitos o acopios de materias inflamables o combustibles.

- Construir muros o cierres a menor distancia de 2 m de la vía.
- Hacer plantaciones de árboles a menos de 12 m de la vía.

Figura 6. Invasión de vegetación y edificaciones. Fuente: JST, relevamiento de abril de 2023

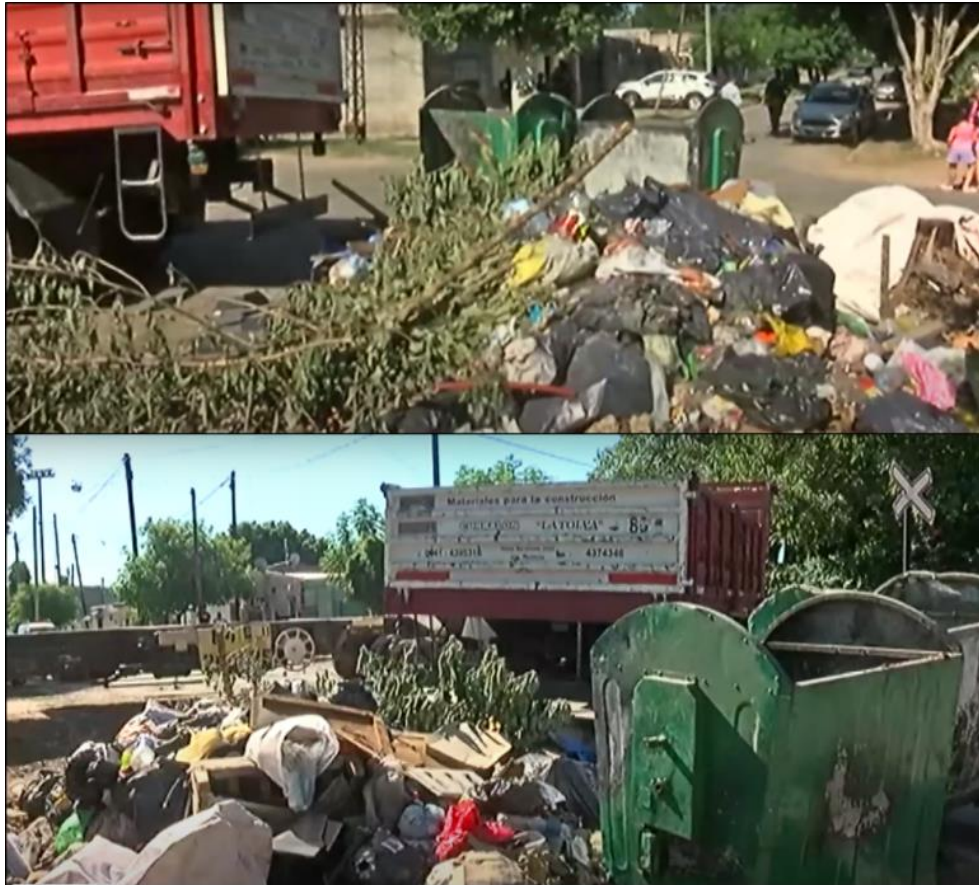
Asimismo, conforme a las imágenes obtenidas de los portales de prensa, se constató en el día del suceso una acumulación significativa de residuos tanto dentro como fuera de los contenedores adyacentes al PAN, tal como se puede apreciar en la Figura 7.

Figura 7. Presencia de residuos en cercanía al PAN

En el relevamiento efectuado el día posterior al suceso se comprobó que la totalidad de estos residuos habían sido removidos. Por otra parte, en el relevamiento llevado a cabo en abril de 2023 tampoco se registró la presencia de residuos, pero sí se identificaron escombros y materiales de construcción.

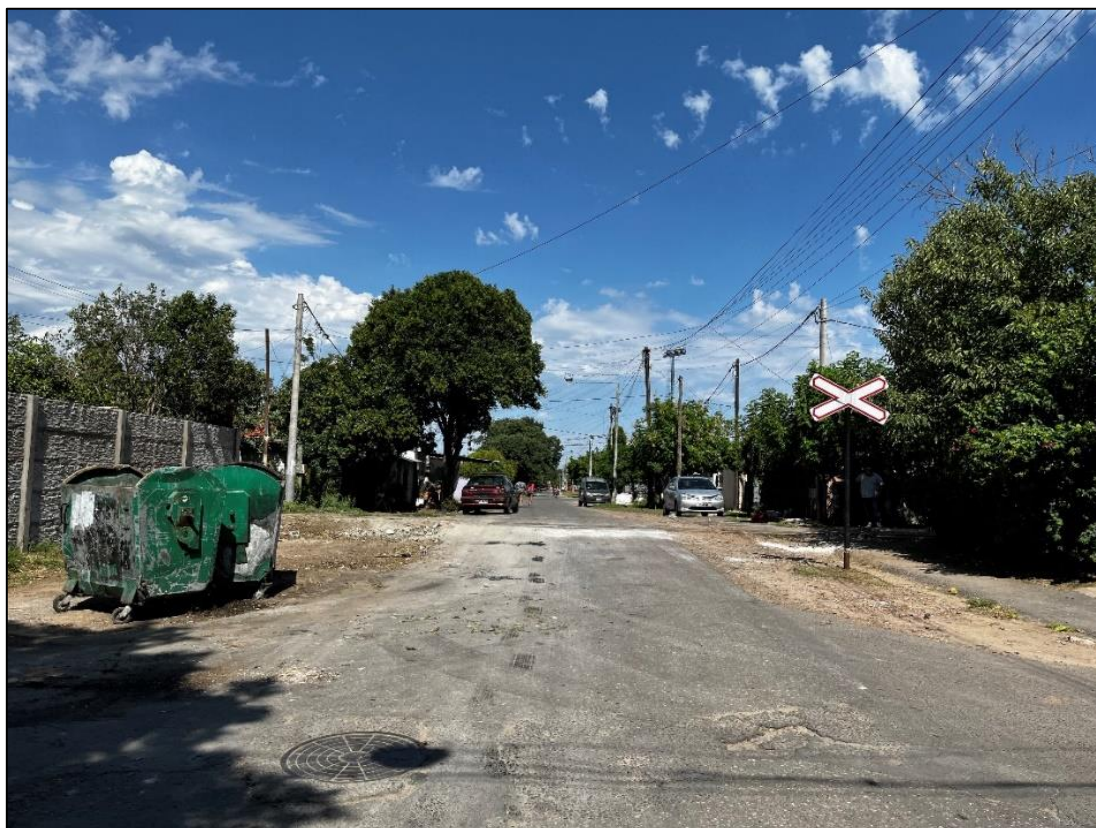
El equipo de investigación registró la ausencia de señalización pasiva horizontal, mientras que, por otro lado, se verificó que la señalización pasiva vertical no cubría la totalidad de lo exigido por la normativa vigente. Solo se evidenció la presencia de cruz de San Andrés (señal P.3) en un sentido de circulación. Tampoco se constató la presencia de señalización activa.

Figura 8. Presencia de Cruz de San Andrés. Visibilidad obstaculizada

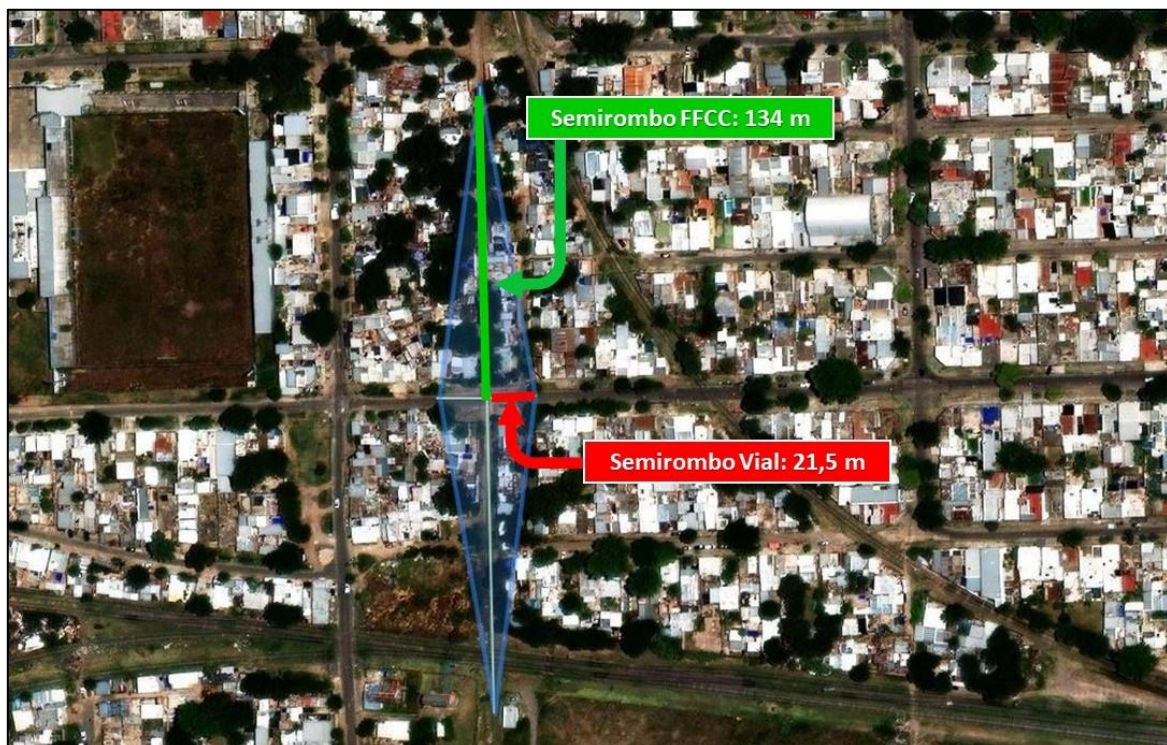
Figura 9. Rombo de visibilidad según SETOP 7/81

La normativa establece que basta con una sola condición de visibilidad ausente para que se considere que el PAN no posee visibilidad suficiente. El equipo de investigación identificó dos condiciones de visibilidad en divergencia:

- Existen obstáculos permanentes y transitorios a la visión sobre el plano de observación.

- Existen menos de 16 metros desde la esquina con la vía pública más próxima, anterior al cruce, hasta la línea de detención del paso ferroviario.

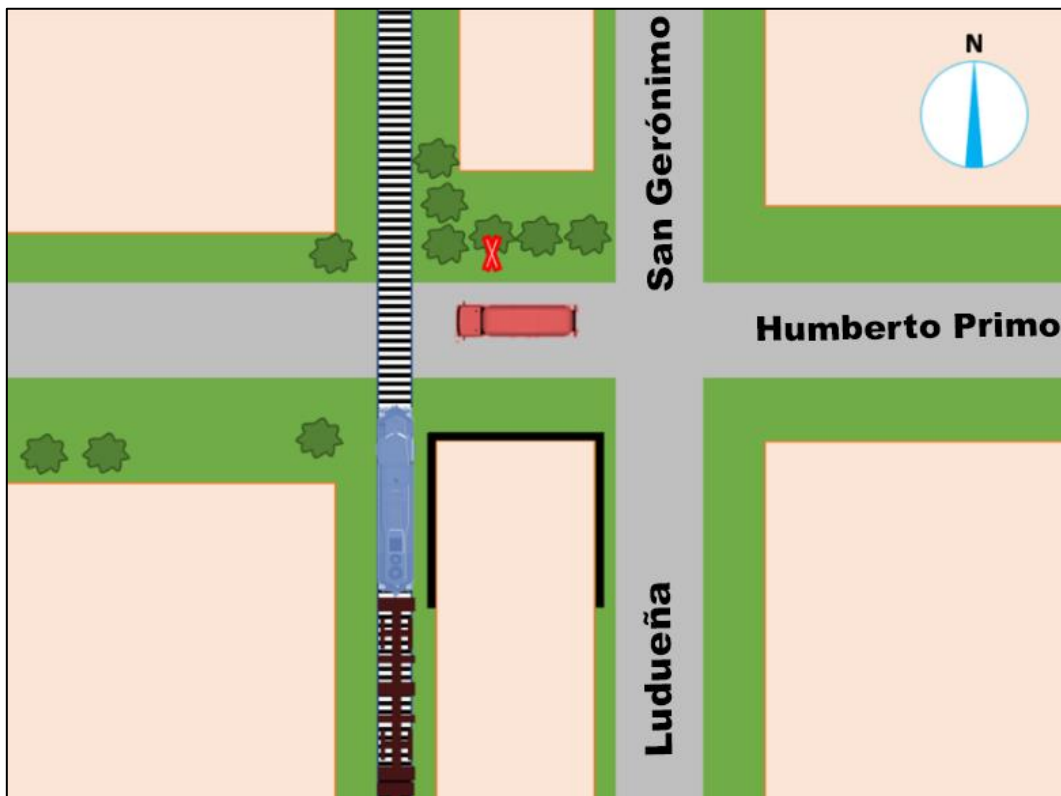
En los momentos previos al accidente, la formación N.º 1819 circulaba por las vías del ferrocarril con sentido sur-norte. El camión con caja volcadora, por su parte, lo hacía por la calle Humberto Primo, en el carril con sentido de circulación este-oeste.

Figura 10. Ilustración de momentos previos a la colisión

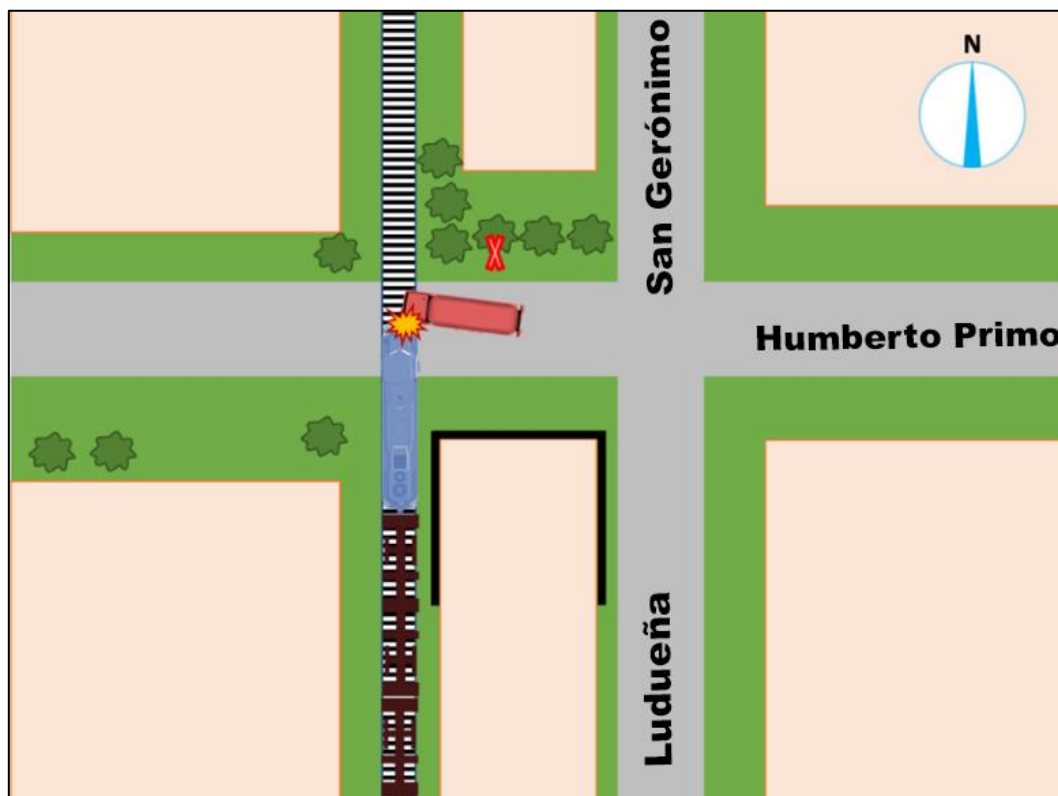
En la intersección de las vías férreas y la calle Humberto Primo, se produjo la colisión entre la formación N.º 1819 y el camión RVL830. El tren impactó con su sector anterior en la zona frontolateral del camión. En consecuencia, el camión fue arrastrado y girado en el sentido de circulación del tren.

Figura 11. Ilustración de la colisión

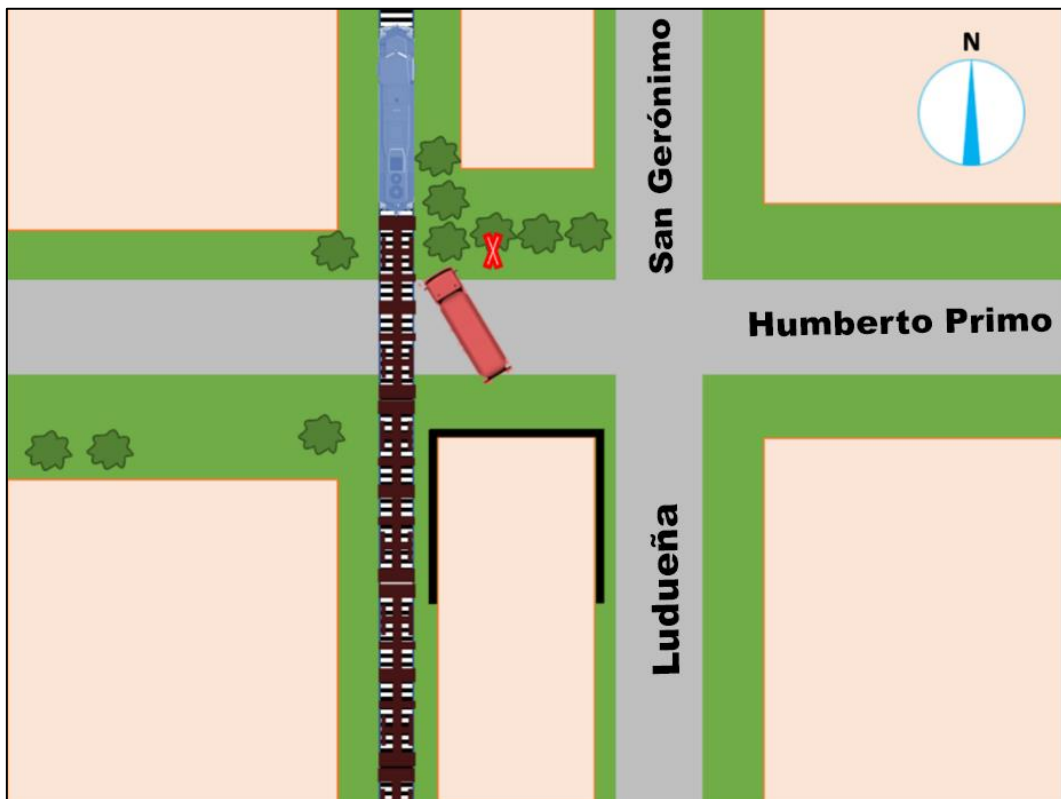
Producto del impacto, el camión se trasladó hasta quedar en su punto de inmovilidad final, en dirección al norte y casi de forma paralela al tren, que se detuvo metros posteriores a la intersección.

Figura 12. Ilustración de posición final de los vehículos luego de la colisión
