Informe Provisional

Expediente: EX-2022-134908034-APN-DNEYMA#JST

Título: Colisión entre camión con acoplado AF168XP y reguladora-perfiladora de balasto en Ruta Nacional 16, El Quebrachal, Salta

Junta de Seguridad en el Transporte

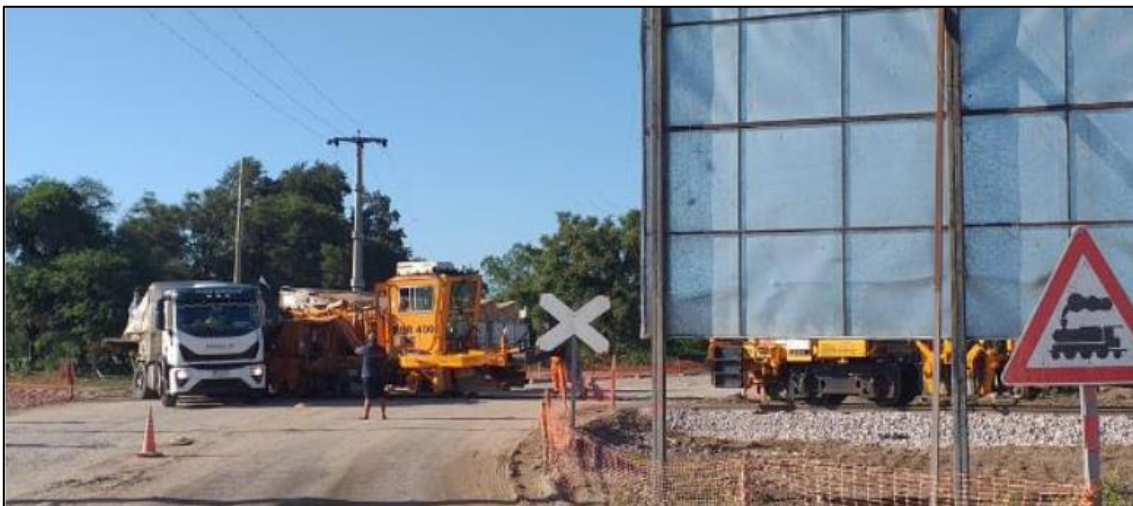
Figura 1. Ubicación de los vehículos inmediatamente después del suceso

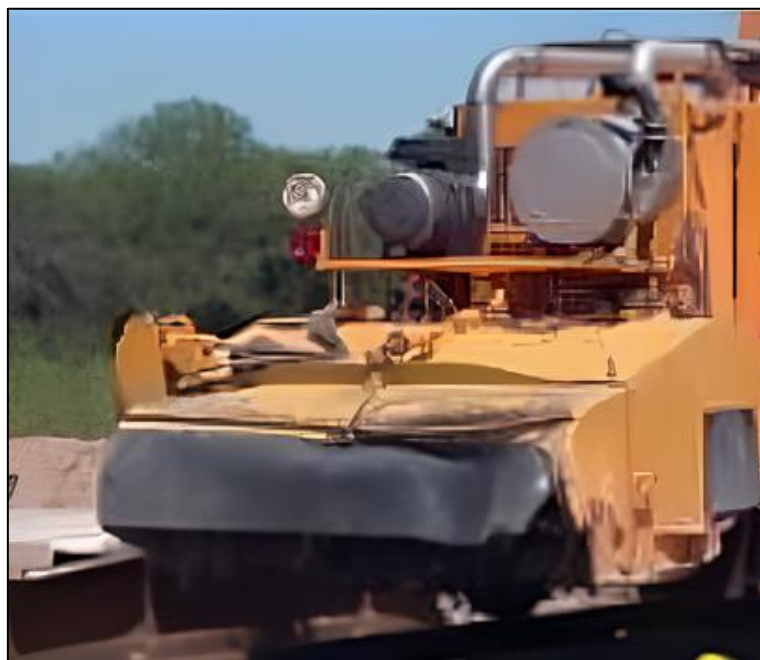
La reguladora-perfiladora de balasto sufrió daños leves en la parte frontal de la carrocería, que consistieron en raspaduras y abolladuras. Estos fueron solucionados en el momento. La unidad motora/motriz no sufrió daños, de tal manera que el vehículo quedó operativo.

Figura 2. Daños en la parte frontal de la reguladora-perfiladora de balasto. Fuente: BCyL

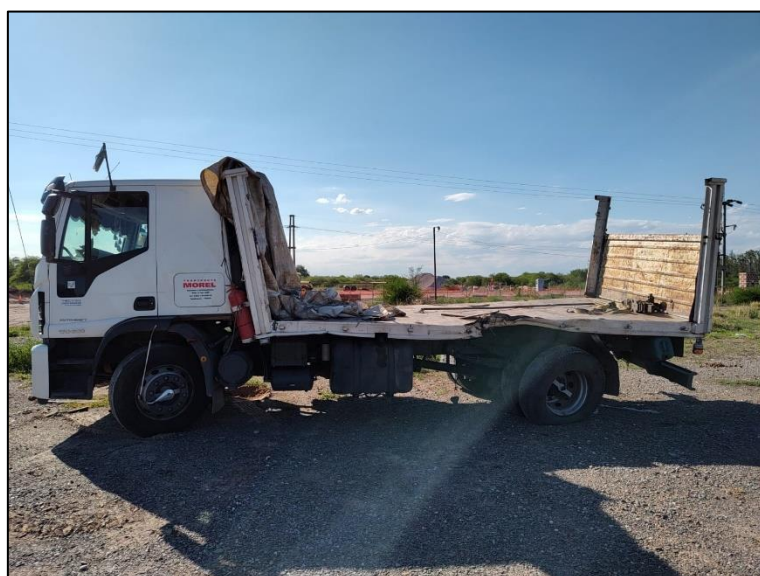
De acuerdo con la información relevada el día del suceso, en el camión se detectaron los siguientes daños: deformación y plegamiento de carrocería de caja en sector posterior izquierdo, torsión de estructura de carrocería de caja hacia la derecha y destalonado de la cubierta de neumático exterior en el eje posterior izquierdo.

Figura 3. Daños en camión. Fuente: JST

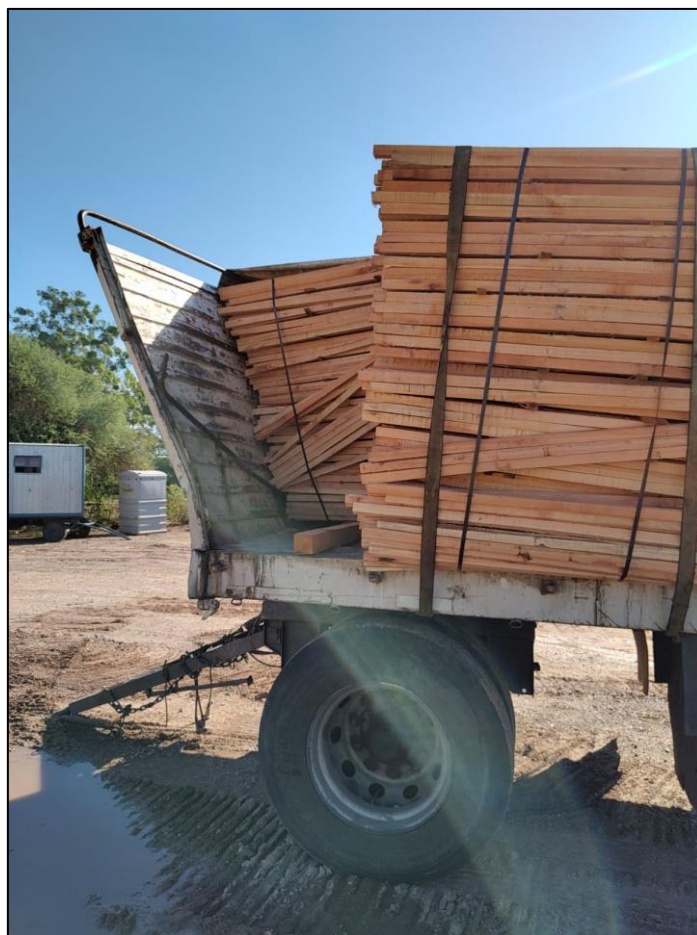
Los daños constatados en el acoplado como consecuencia del suceso fueron los siguientes: deformación de compuertas de sector anterior izquierdo, desprendimiento de puerta lateral anterior izquierda de la caja y corte en hombro de neumático anterior izquierdo externo.

Figura 4. Daños estructurales en el acoplado. Fuente: JST

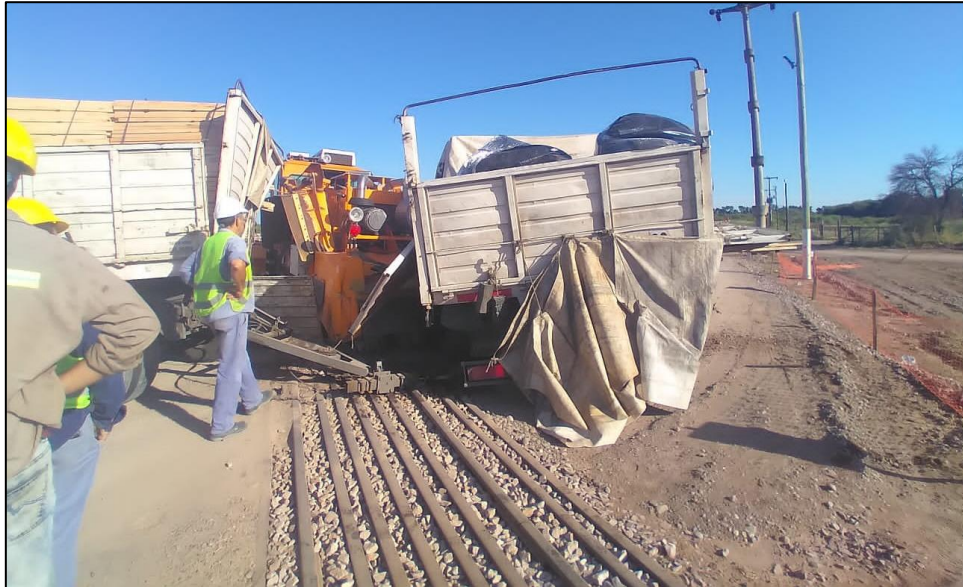
El camión y el acoplado, luego del impacto, fueron arrastrados en el sentido de la maquinaria, en un movimiento con forma de V. Como consecuencia de la colisión, la lanza de acople del vehículo remolcado se desenganchó de la unidad tractora.

Asimismo, las puertas laterales de la carrocería del tractor se dañaron y desprendieron, lo que originó que la carga saliera y cayera.

Figura 10. Posición y ubicación final de los vehículos

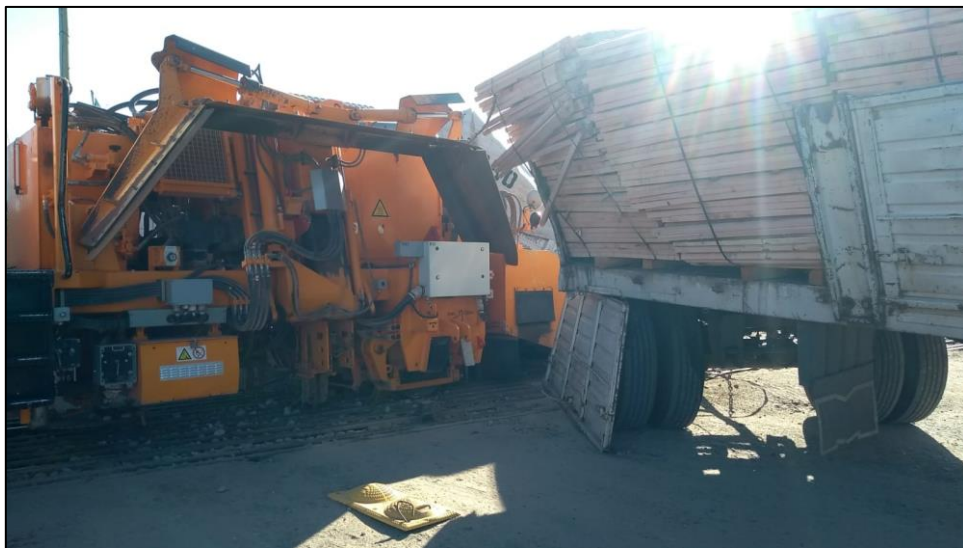
La máquina perfiladora-reguladora descarriló y tuvo un ligero cambio de trayectoria hacia el norte como producto del impacto, hasta que se detuvo en las proximidades.

Figura 11. Posición y ubicación final de la perfiladora-reguladora luego del impacto y descarrilamiento

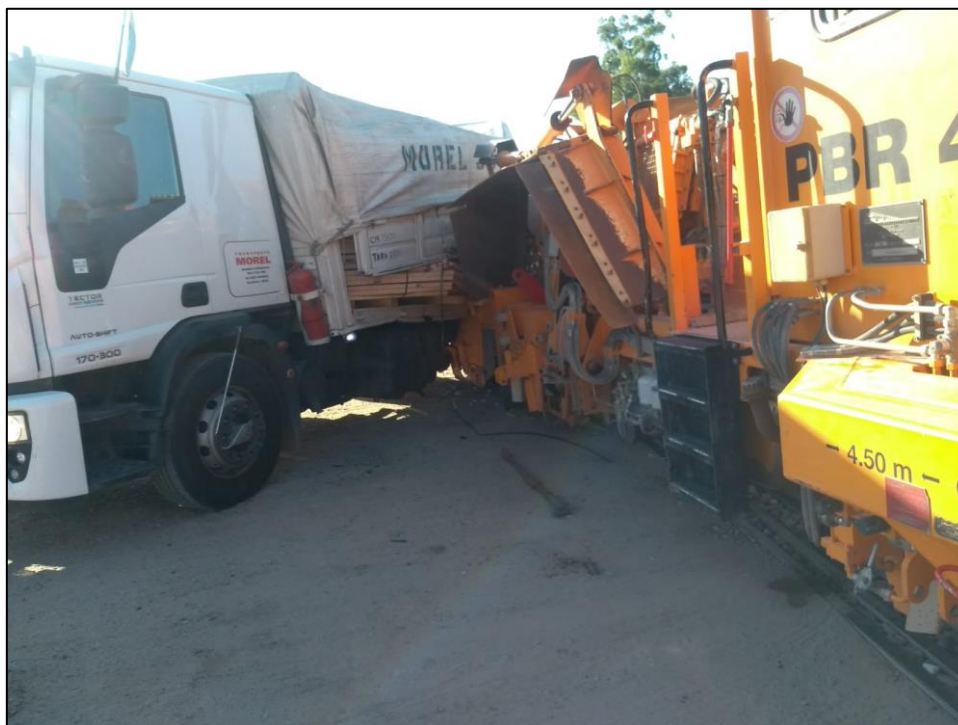
Al arribar al cruce con las vías férreas desde el desvío, el conductor del camión con acoplado inició el traspaso. Mientras este vehículo atravesaba las vías, se produjo la colisión con la perfiladora-reguladora, que impactó con su sector anterior en la zona posterior izquierda del camión y en la anterior izquierda del acoplado.

Figura 12. Zonas de impacto entre la maquinaria y el camión
