## INFORME DE SEGURIDAD OPERACIONAL

Suceso: Incidente grave

Título: Interrupción del suministro de combustible, Proyecto Petrel 912i, matrícula LV-ITP, Zona rural de Timbúes, provincia de Santa Fe

Fecha y hora del suceso: 6 de marzo de 2021 a las 13:30 horas (UTC)

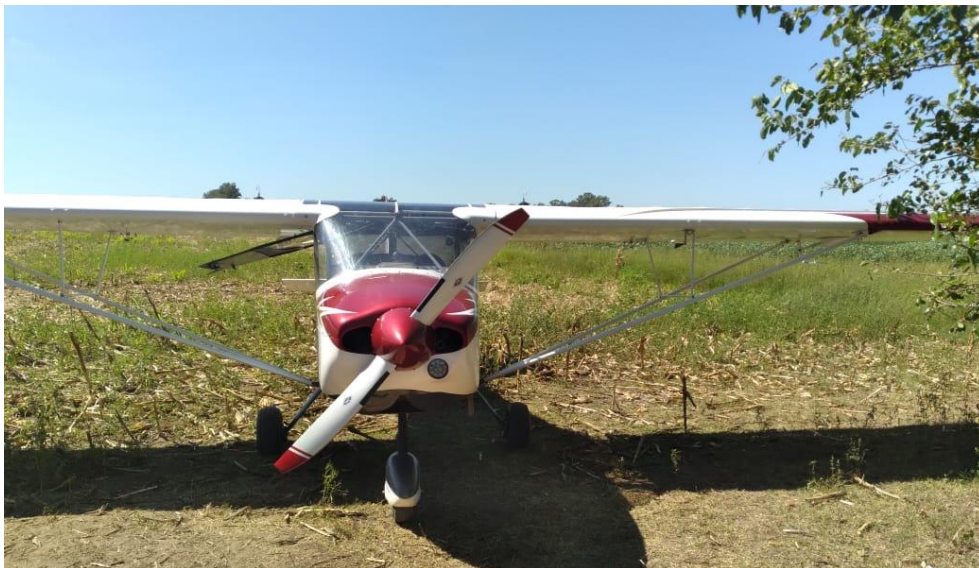
Al momento de la falla, la aeronave se encontraba con 1.000 pies de altura y con proa a la pista 09 del aeroclub de San Lorenzo (provincia de Santa Fe). La piloto tomó diferentes acciones para revertir la condición del motor: un intento de reencendido y el cambio de tanque de combustible, pero ninguna tuvo el efecto esperado. Por esta razón, realizó un aterrizaje de emergencia en un lote con rastrojos de soja resultando sin daños en la aeronave ni lesiones a las personas a bordo.

Figura 1. El LV-ITP luego del aterrizaje de emergencia en Timbúes. Fuente: investigación JST

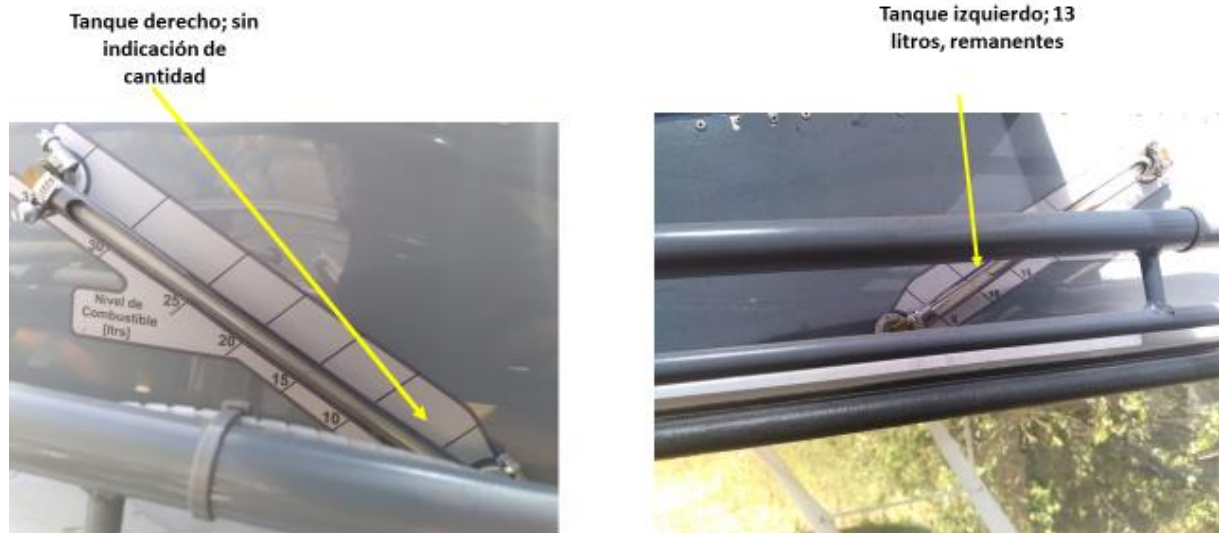
## Indicadores de cantidad de combustible del LV-ITP en el lugar del aterrizaje de emergencia

Figura 2. Imagen de los indicadores de combustible luego del aterrizaje de emergencia. Fuente: investigación JST

Las evidencias obtenidas permiten considerar a una condición de *fuel starvation* como la más probable para el caso. La ausencia de indicación de cantidad de combustible en el tanque de ala derecho y la autonomía expresada en el manual de vuelo de la aeronave se constituyen en elementos objetivos para la fundamentación de la condición anteriormente planteada.

- ✓ Tras el aterrizaje, se constató que el tanque de combustible izquierdo tenía 13 litros, mientras que el tanque derecho no mostraba indicación alguna.
