INFORME DE SEGURIDAD OPERACIONAL

Expediente: EX-2021-6589216- -APN-DNISAE#JST

Título: Fallo o mal funcionamiento de sistema/componente, motoplano experimental JB3-LACAR, matrícula LV-X198, zona rural de Pérez, provincia de Santa Fe

Fecha y hora del suceso: 23 de enero de 2021 a las 17:36 horas (UTC)

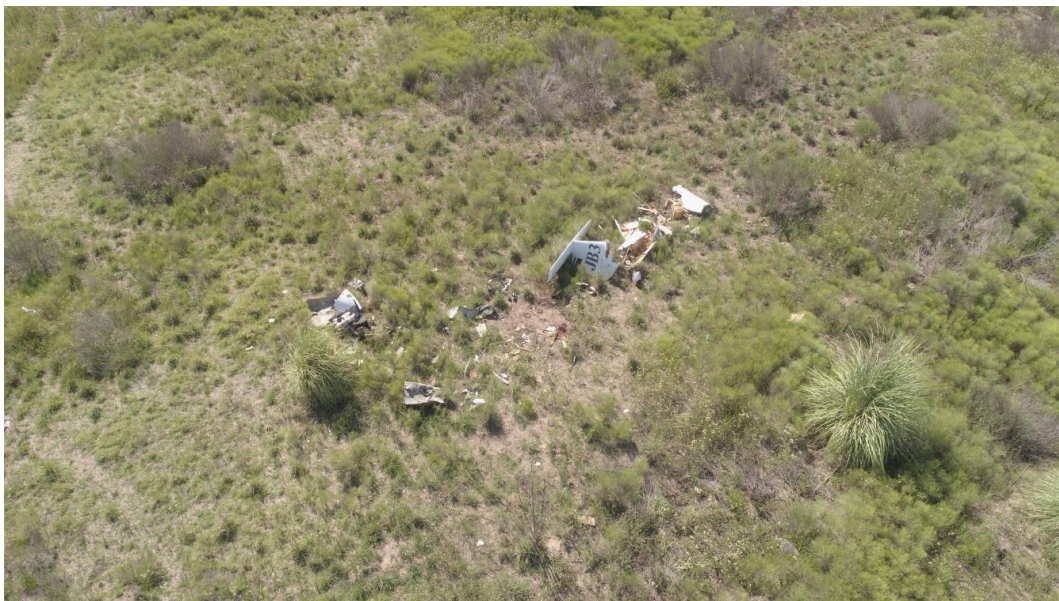
Figura 1. Posición final de la aeronave. Fuente: investigación JST

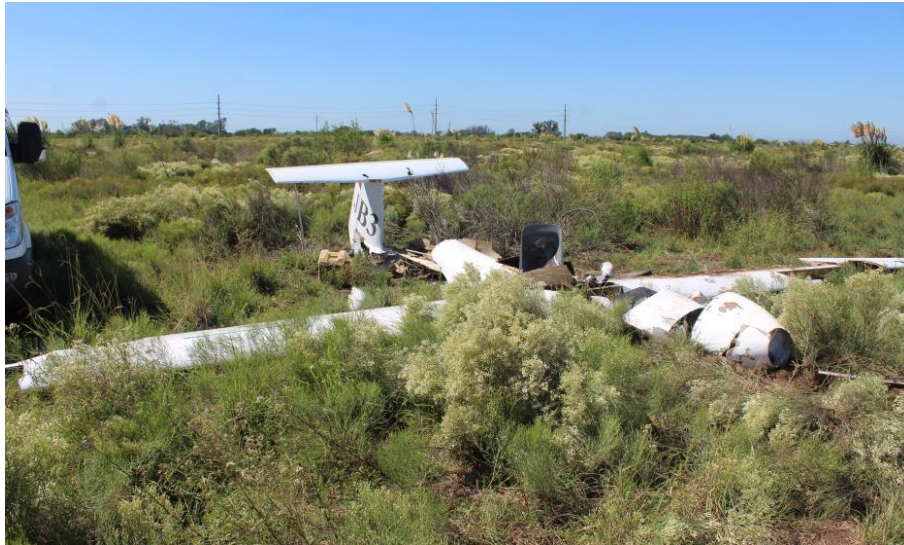
Destruida

Figura 2. Partes de la aeronave recolectadas y presentadas de manera general. Fuente: investigación JST

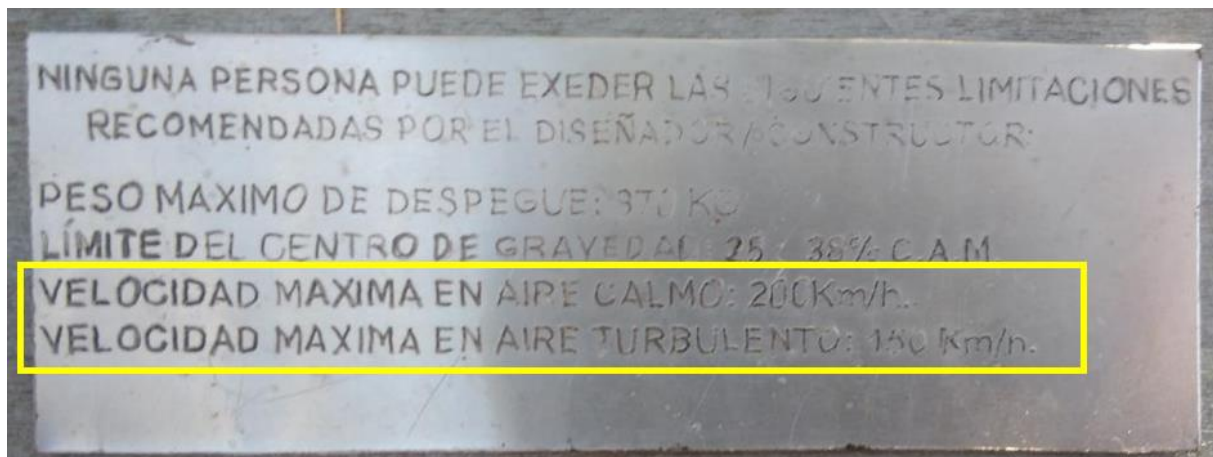
Sin embargo, la aeronave tenía una placa donde indicaba que su velocidad máxima era de 200 km/h en aire calmo y de 150 km/h en aire turbulento (ver figura 3). Ambos máximos superan los declarados más arriba.

Figura 3. Placa en la aeronave que establecía la velocidad máxima. Fuente: investigación JST

En la filmación mencionada, se observó que en esa ocasión la maniobra se inició a una velocidad aproximada de 175 km/h. Los datos de diseño proporcionados por el constructor indicaban una velocidad máxima de 145 km/h, pero en una placa de la aeronave se mencionaba una velocidad

máxima de 200 km/h. No se pudieron obtener antecedentes documentados de la aeronave que permitieran confirmar este punto.

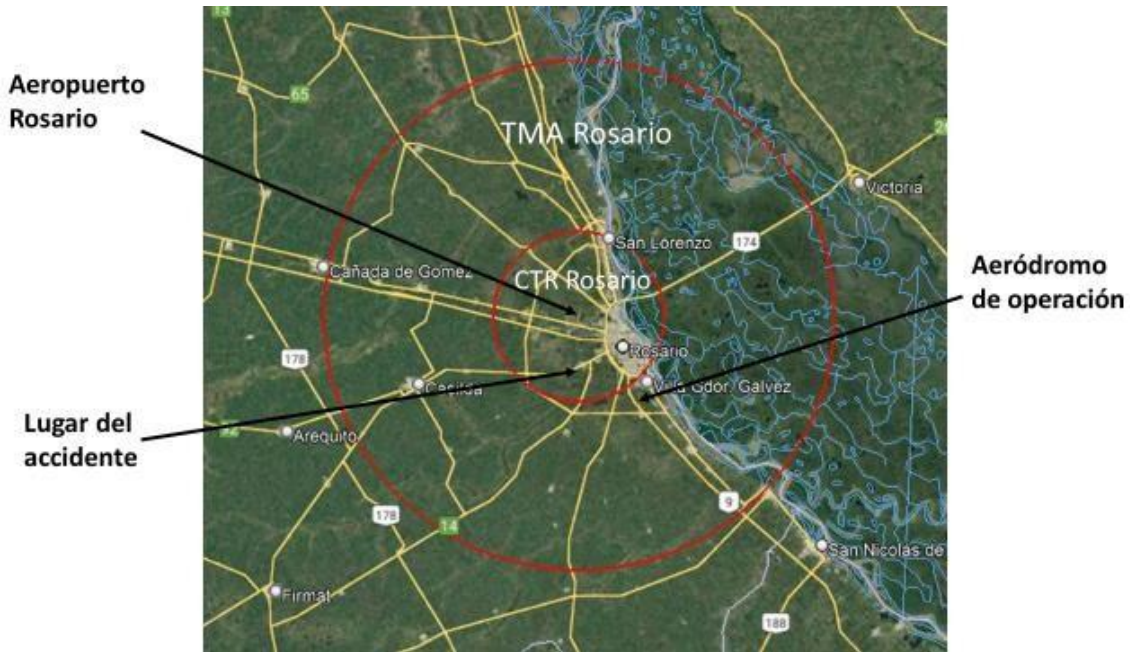
Figura 7. CTR y TMA Rosario, posición de operación y de impacto. Fuente: investigación JST

El LV-X198 comunicó a la TWR de Rosario cuando alcanzó los 2.000 pies y solicitó autorización para ascender hasta los 4.000 pies sobre la vertical. Sin embargo, la aeronave fue encontrada accidentada dentro del CTR Rosario y prácticamente en la prolongación de la pista 20, a 5,6 millas de la cabecera 02.

Es importante destacar que la aeronave nunca solicitó autorización para trasladarse desde la vertical de Alvear a ningún otro sector, lo cual tomó por sorpresa a los controladores de la TWR de Rosario cuando se les informó sobre el accidente.

Estas medidas de mitigación incluyeron la implementación de un procedimiento en el cual todos los vuelos que se inician en el aeródromo de Alvear deben presentar un plan de vuelo. Además, se realizó la gestión correspondiente ante las autoridades nacionales para obtener la asignación de un espacio aéreo específico (al momento de finalizar la investigación, este espacio aéreo tenía carácter temporal) para llevar a cabo las actividades de planeadores del Club de Planeadores Rosario.

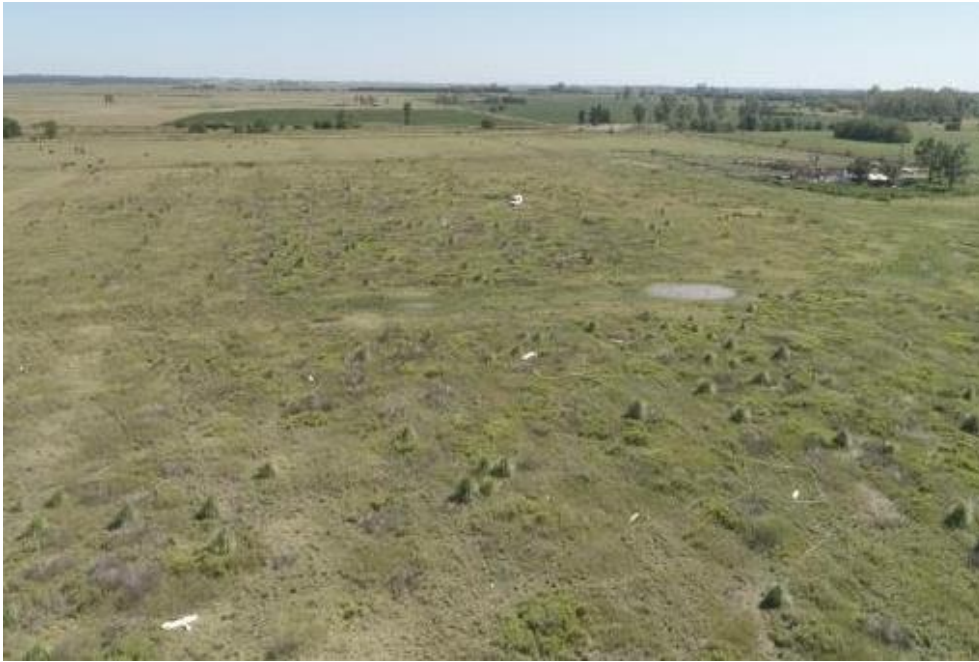
La aeronave fue encontrada en un estado de destrucción con una dispersión significativa de restos. Estos restos se encontraban esparcidos en una superficie de aproximadamente 250 por 150 metros, con una dirección de sur a norte.

Se observó que parte del fuselaje, la cola, el motor con su hélice y una parte de la cabina estaban agrupados en un área cercana entre sí. Las alas, por su parte, se encontraban quebradas desde la raíz y ubicadas aproximadamente a 2 metros de distancia de la punta.

Figura 11. Dispersión de los restos de la aeronave. Fuente: investigación JST

- Los restos de la aeronave se encontraron diseminados en un área de aproximadamente 200 metros de lado, lo que indica un alto grado de dispersión.
- Se encontraron todos los elementos de ensamblado del planeador.
- Ambas alas se encontraron quebradas aproximadamente a la misma altura de la envergadura,
- El perno de unión de los largueros se deformó por flexión, dejando marcas en el alojamiento que indican el sentido de los esfuerzos recibidos.

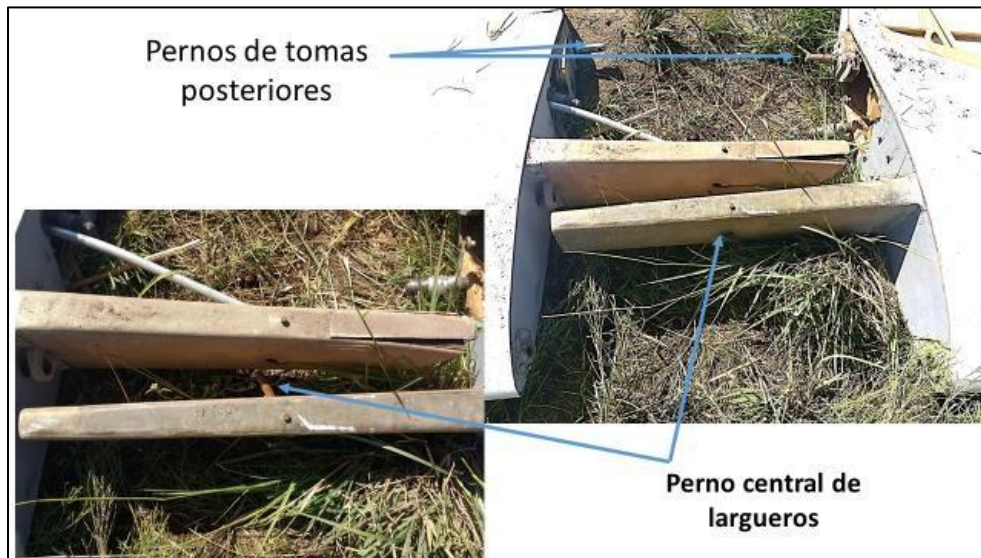
Figura 12. Elementos de unión de largueros y alas. Fuente: investigación JST

Durante la investigación, se observó que los pernos de las tomas delanteras fueron arrancados del fuselaje junto con parte del recubrimiento. De igual forma, los pernos de las tomas posteriores también se encontraron arrancados y el perno de unión de los largueros mostró marcas que indicaban el sentido del esfuerzo que provocó la separación entre los largueros.

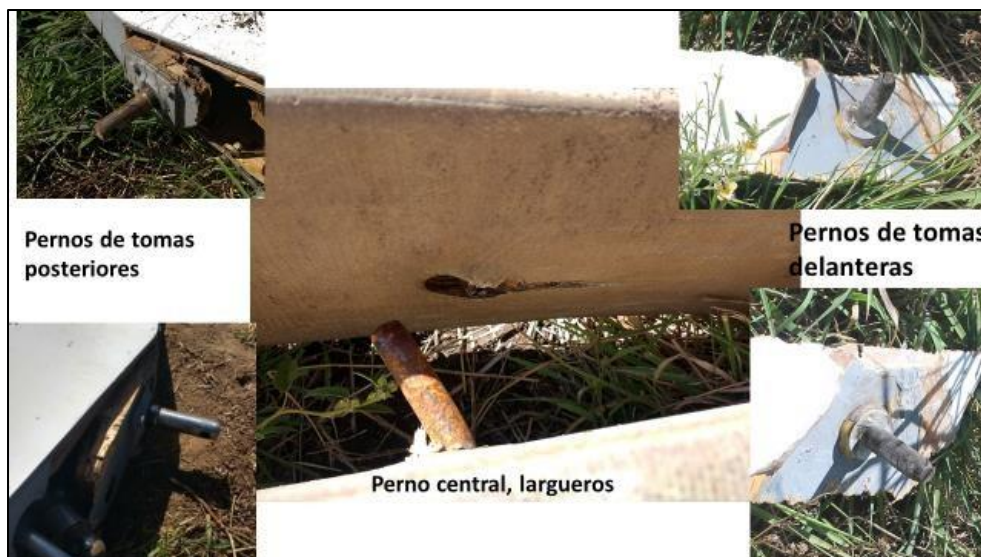
Figura 13. Detalle de pernos de unión. Fuente: investigación JST

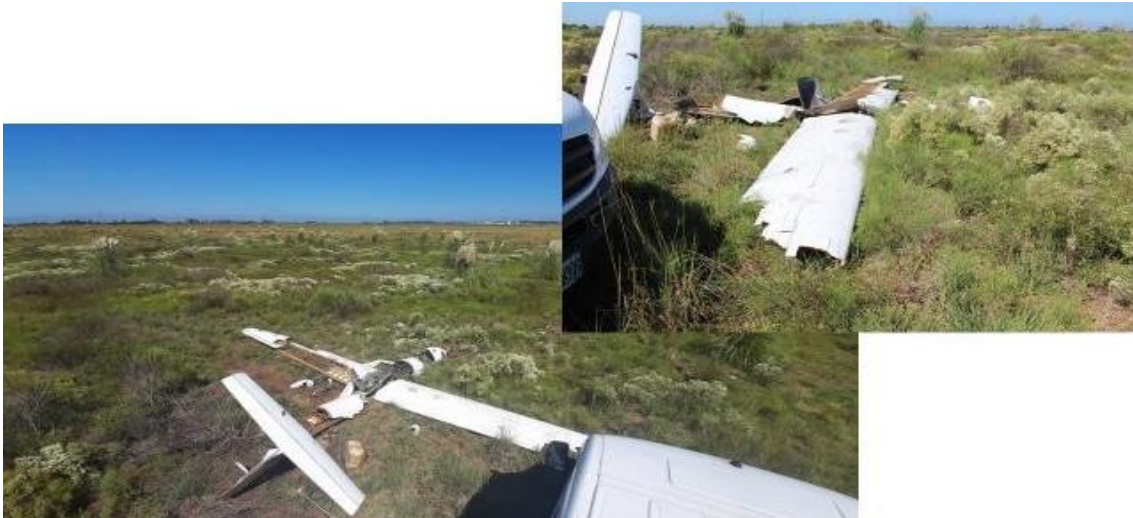
Durante la investigación del accidente, se llevó a cabo un análisis exhaustivo de los restos de la aeronave con el objetivo de determinar si había partes faltantes o ausentes antes del colapso estructural. Se realizó un meticuloso proceso de identificación de cada una de las partes diseminadas y se verificó que todos los elementos de unión y seguridad estuvieran correctamente instalados al momento del armado del planeador.

Figura 14. Presentación de las partes mayores del planeador. Fuente: investigación JST

A la condición de los elementos de unión en la zona de la raíz del ala se suma la rotura de ambas alas aproximadamente al 60% de la envergadura. Este punto coincide con el cambio de sección del ala y el cambio constructivo del larguero, ya que desde la raíz hasta el 60% de la cuerda, el larguero estaba reforzado con fibra de carbono.

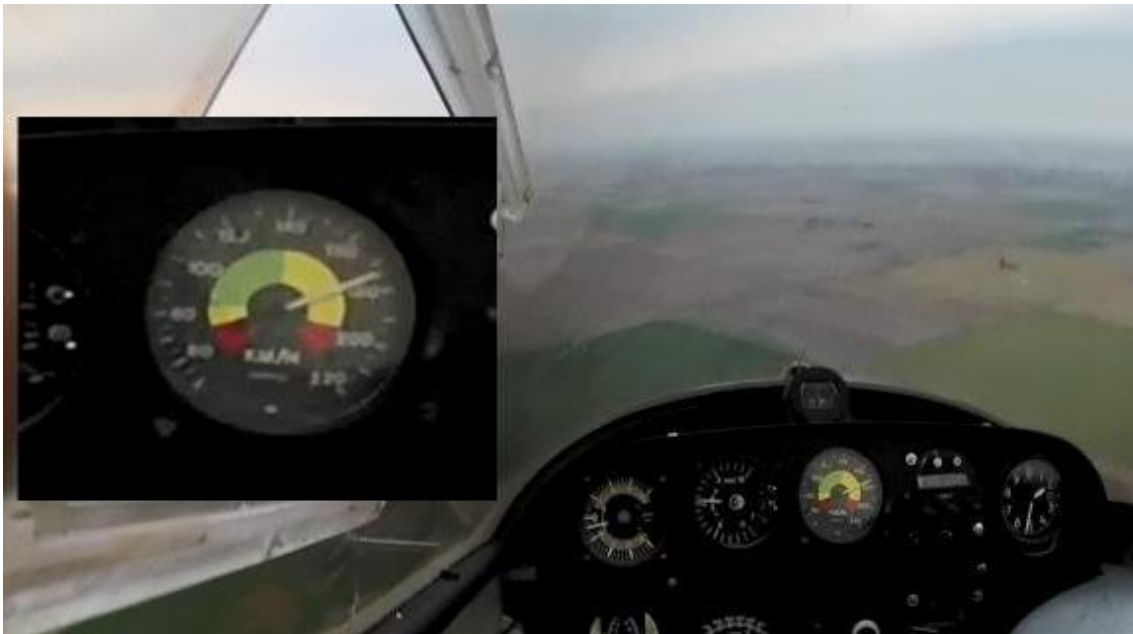
La investigación tuvo acceso a registros fílmicos que mostraban al piloto realizando vuelos con la aeronave LV-X198 en fechas no especificadas. En uno de los videos se pudo observar al piloto ejecutando una maniobra de *looping*, tal como se muestra en la figura 12 del informe. Además, a través de la filmación se pudo estimar aproximadamente la velocidad a la que se inició dicha maniobra.

Figura 15. El LV-X198 ejecutando un *loop* a una velocidad de 175 km/h. Fuente: investigación JST

La investigación tuvo acceso a registros filmicos que mostraban al piloto ejecutando *loopings* con la aeronave en un vuelo previo al accidente. Las maniobras de ese tipo pueden llevar a una condición de exceso del límite estructural durante la fase de recuperación positiva.
