## INFORME DE SEGURIDAD OPERACIONAL

Expediente: EX-2021-39571139- -APN-DNISAE#JST

Suceso: Accidente

Título: Fallo o malfuncionamiento de sistema / componente (grupo motor), Piper  
PA-A-38-112, matrícula LV-MZX, Zona rural El Carmen, provincia de Jujuy

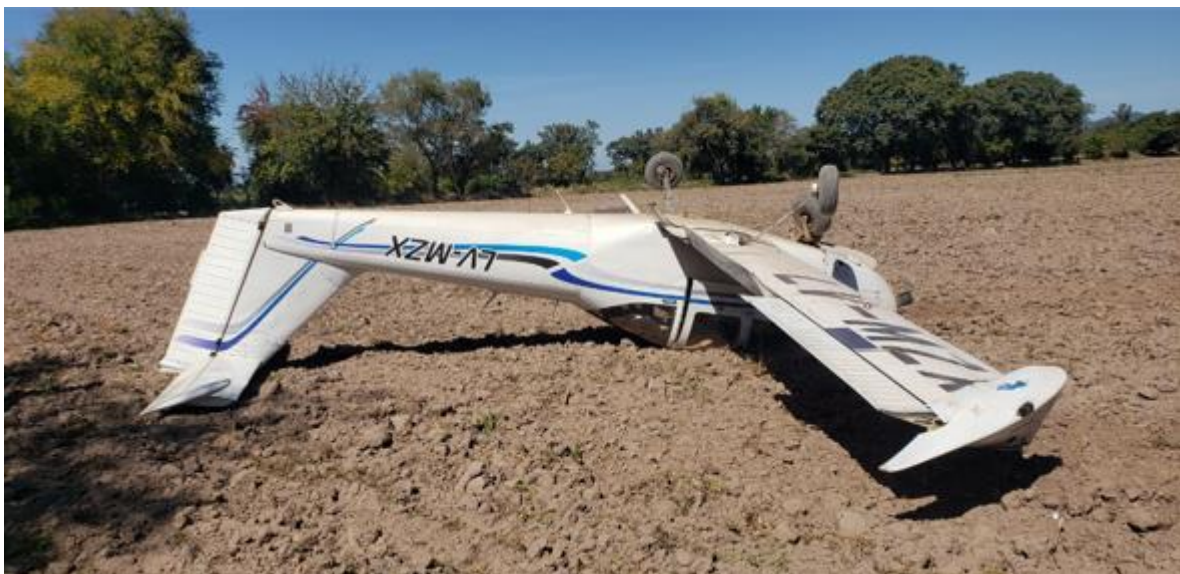
Figura 1. Posición final de la aeronave. Fuente: investigación JST

Durante la carrera de aterrizaje la aeronave experimentó un giro y capotó, quedando en posición invertida. Producto del impacto, la aeronave sufrió daños de importancia en la parte superior de la cabina, puntera izquierda del ala, empenaje vertical y tren de aterrizaje. Además, el motor tuvo una detención brusca y la hélice se dañó en una de sus palas.

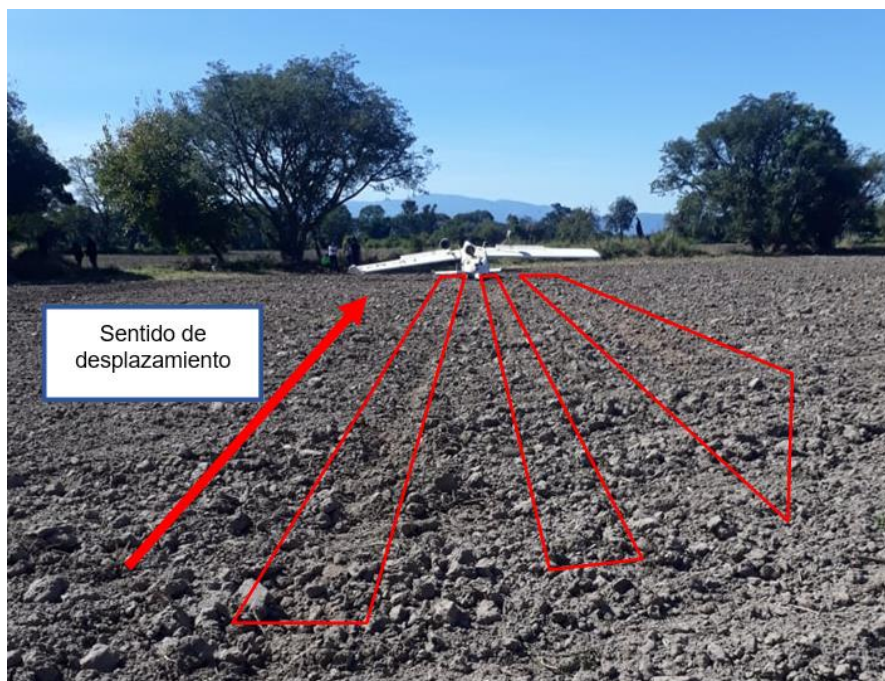
Figura 2. Marcas sobre el terreno en el lugar del accidente. Fuente: investigación JST

- ✓ No se pudo determinar fehacientemente el origen de la pérdida de potencia del motor de la aeronave.
  - ✓ El campo donde el piloto realizó el aterrizaje de emergencia se encontraba blando producto del arado y esto constituyó un factor contribuyente para que la aeronave capotara.
-

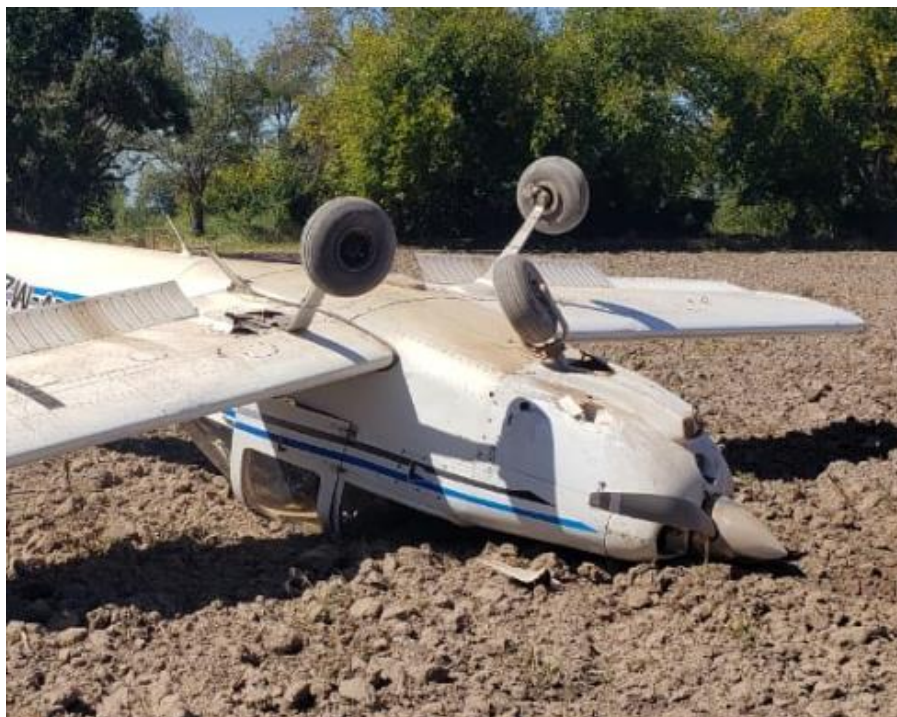
Figura 3. Daños en el tren de aterrizaje. Fuente: investigación JST

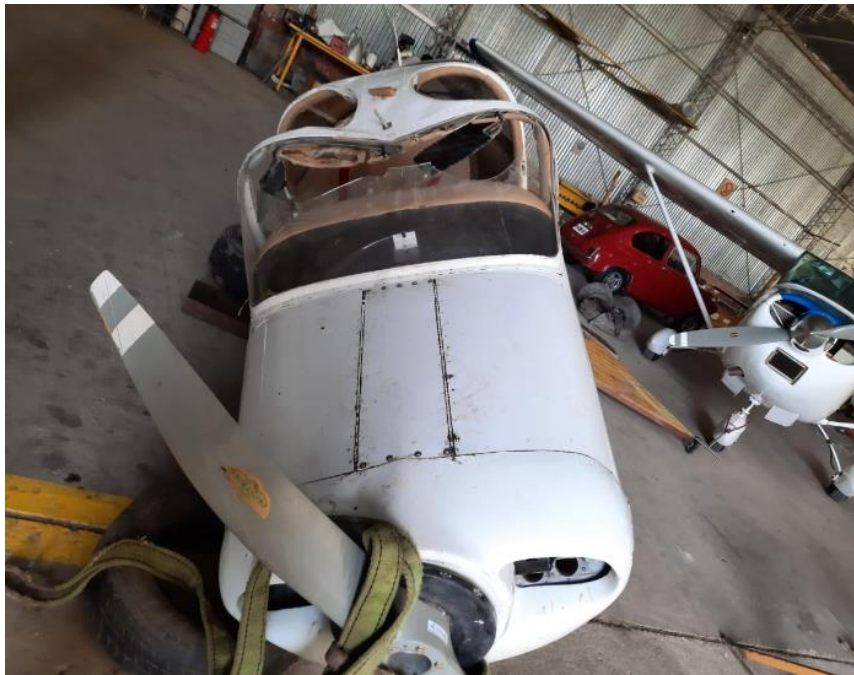
Figura 4. Daños en la parte superior de la cabina y en la hélice. investigación JST
