INFORME DE SEGURIDAD OPERACIONAL

Suceso: Accidente

Título: Fallo de Componente Grupo Motor Propulsor, Piper PA-38-112, matrícula LV-OHI, Aeródromo de Villa Cañas, Villa Cañas, provincia de Santa Fe

Fecha y hora del suceso: 01 de febrero de 2020 a las 18:50 horas (UTC)

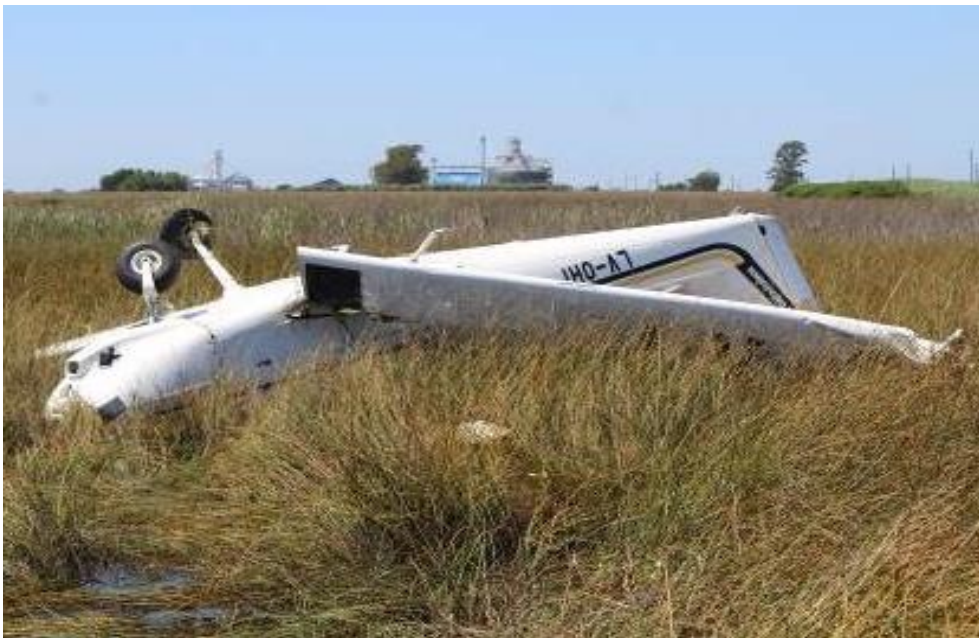
Sin embargo, la longitud de pista remanente no fue suficiente para lograr detener la aeronave dentro de los límites de la misma. Como resultado, la aeronave sobrepasó la cabecera de pista 32 y terminó en una zona cubierta de agua, lo que provocó que capotara.

Figura 1. Aeronave accidentada. Fuente: investigación JST

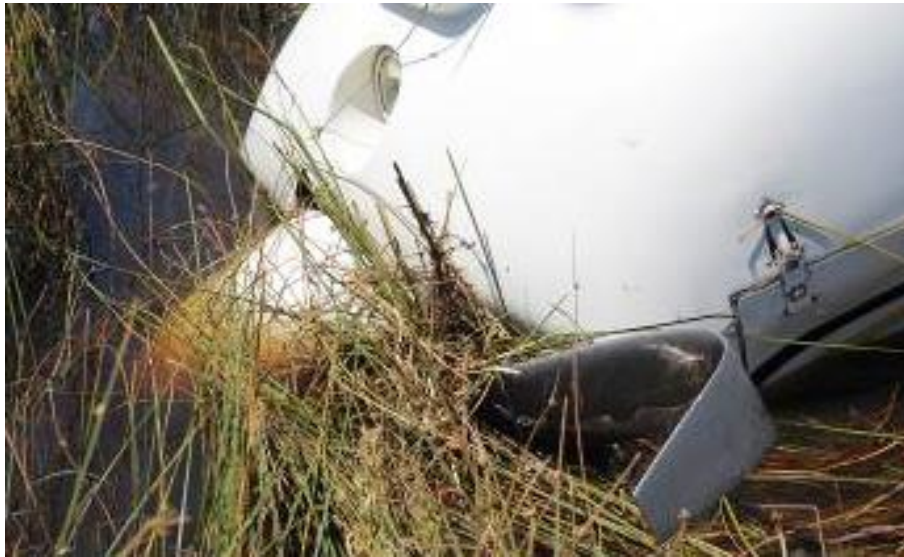
La deformación de la hélice reveló que el motor de la aeronave se encontraba en funcionamiento hasta el momento de su detención. Además, la deformación hacia adelante de las palas de la hélice indicaba que la velocidad de avance de la aeronave era baja en comparación con la velocidad de rotación de la hélice.

Figura 2. Deformación de la hélice. Fuente: investigación JST

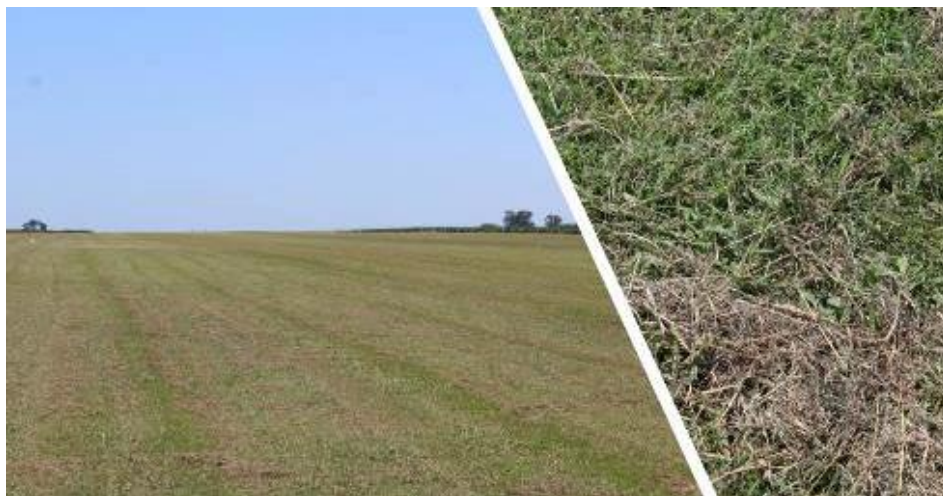
La pista, que era de tierra, tenía dimensiones de 1.100 metros de largo por 30 metros de ancho, de acuerdo con el Manual de Aeródromos y Helipuertos (MADHEL). Durante el recorrido de la pista por parte del equipo de investigación, se observaron restos de pasto que habían quedado en la superficie luego del último corte.

Figura 3. Estado de la superficie de la pista y restos de pasto. Fuente: investigación JST

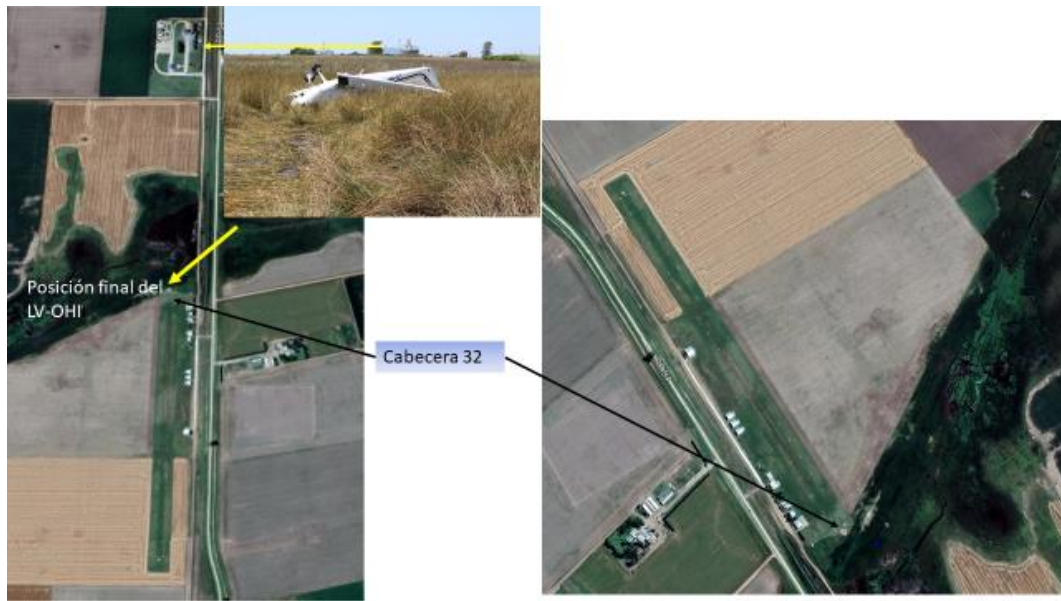
La prolongación de la cabecera de pista 32 estaba formada por una franja de terreno más baja que se encontraba anegada, con una profundidad aproximada 0,6 metro. Además, en ese sector se observaron pastizales altos.

Figura 5. Bajos en la prolongación de la cabecera de pista 32. Fuente: investigación JST

La pista del aeródromo de Villa Cañás, al momento del accidente del LV-OHI, presentaba obstáculos dentro de la franja de pista compuestos por pastizales altos y una zona inundada pasada la cabecera de pista 32. Sin embargo, su contribución a la ocurrencia del accidente es relativa.

De acuerdo con las normas establecidas, se requiere que la franja de pista se extienda a una distancia de al menos 40 metros antes del umbral y más allá del extremo de la pista. En este caso, se determinó que había alrededor de 25 metros libres, y se reconoce que, incluso si se hubiese contado con los 40 metros requeridos, no habría sido suficiente para detener la aeronave.

- ✓ La importancia de la observación y comunicación de las condiciones de un aeródromo para la seguridad de las operaciones.

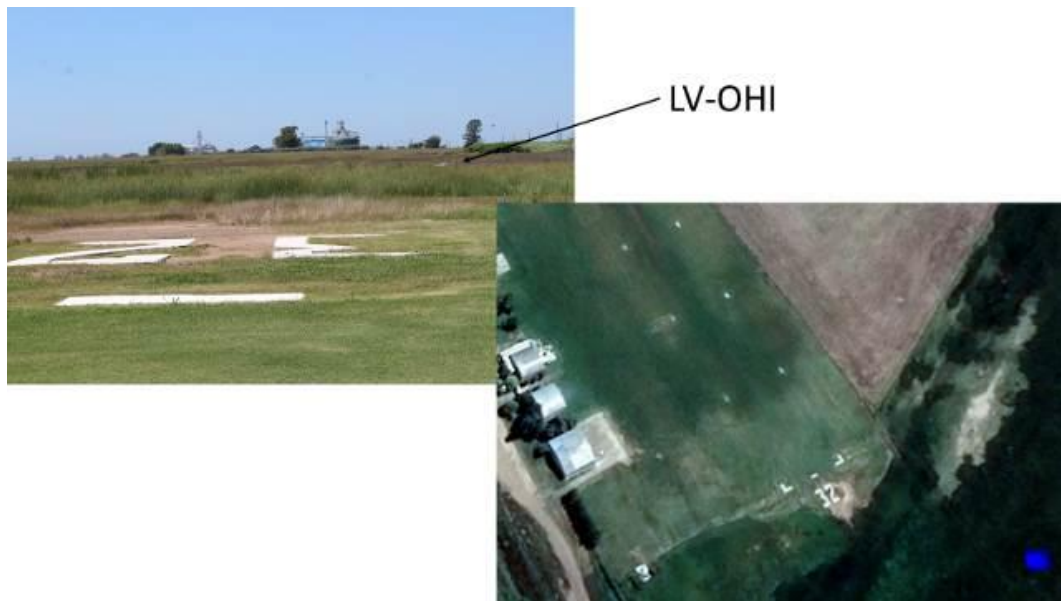
Figura 6. Detalle de la cabecera de pista 32 de Villa Cañas. Fuente: investigación JST

- ✓ La prolongación de la cabecera 32 se encontraba afectada por una zona anegada y con pastizales, que ocupaba un área aproximada de 25 metros.
-
