## INFORME BÁSICO (U)

FORMULARIO OPERATIVO Nº 5

ID	TIPO	FECHA	HORA	HORA UTC
EX-2022-17933861- APN-JST#MTR	ACCIDENTE <input type="checkbox"/>	17/02/2022	09:15	12:15

Tren de carga operado por NCA sufre el descarrilo de un bogie, produciendo el mellado de los durmientes a lo largo de 6km. La operación del servicios se vio limitada por la ocurrencia del accidente.

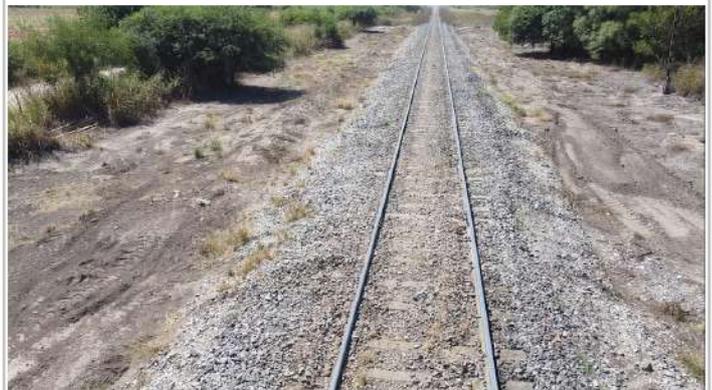
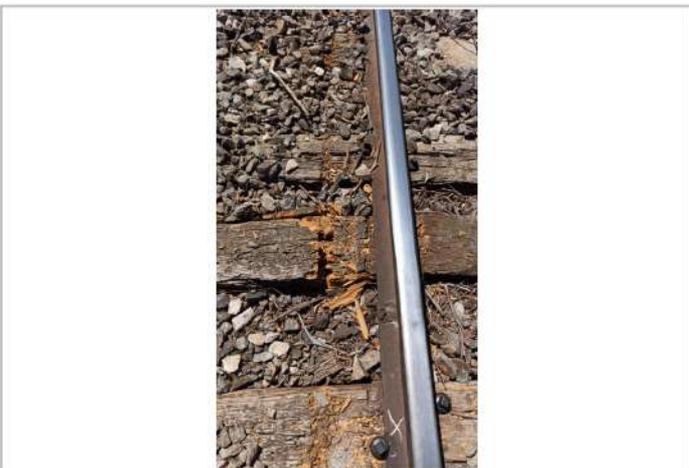
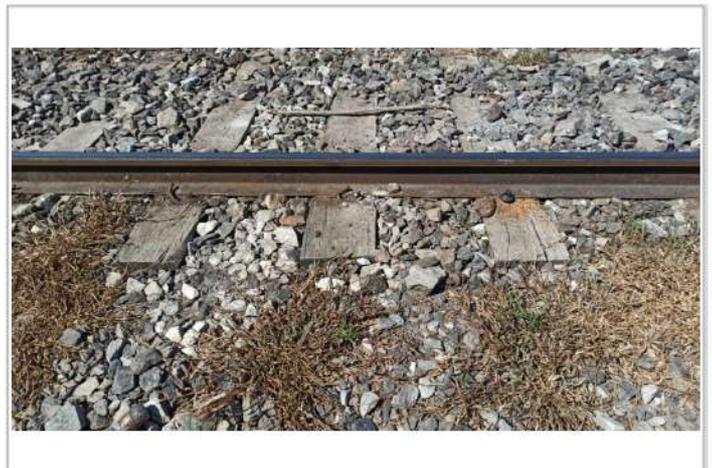
### FOTOGRAFIA DEL SUCESO

Personal de la JST Sede Rosario y Sede Central se hizo presente en el lugar del suceso el 22/02 para realizar relevamiento del estado de vía. El sentido de circulación del tren era de Este a Oeste, comenzando el descarrilo luego de haber pasado por Bell Ville (km 487,900), y durando este una longitud arroximada de 6km, hasta las cercanías de la estación Monte Leña (km 493,800).
