INFORME PRELIMINAR DE SUCESO FERROVIARIO

Descarrilamiento de tren de carga en estación Haedo

Belgrano Cargas y Logística Sociedad Anónima

12 de diciembre de 2022

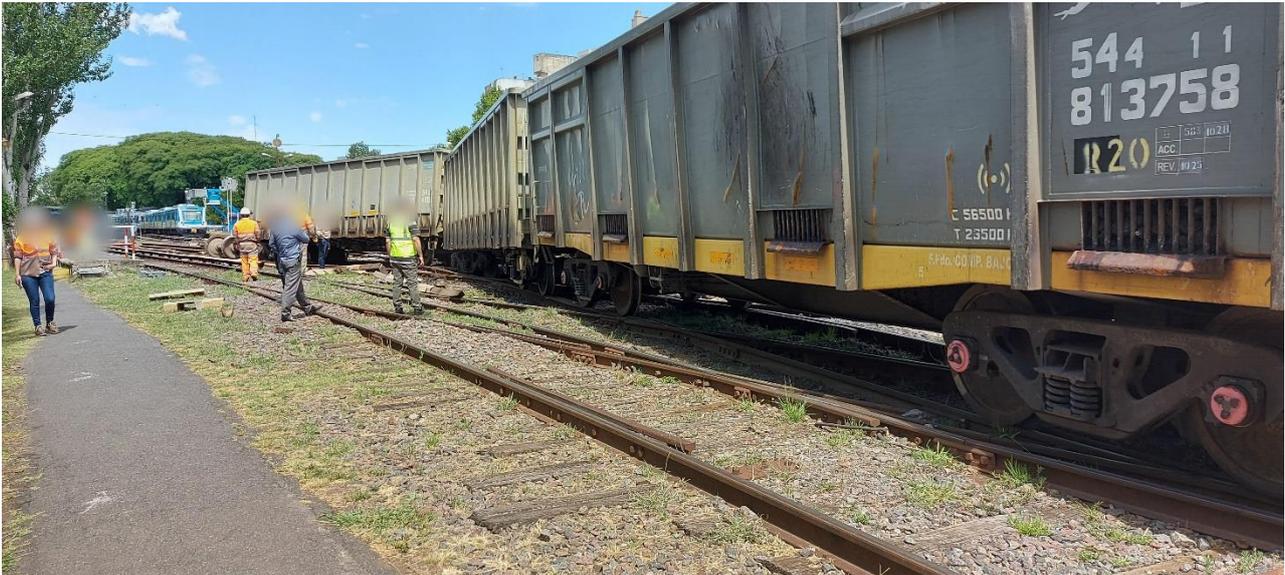
Figura 1. Plano general del descarrilamiento, sentido estación Ing. Brian. Fuente: JST, 2022

En el lugar del suceso se observó el descarrilamiento de 3 vagones cargados con carbón, ubicados entre las posiciones n.º 17 y n.º 19. Estos obstruyeron la circulación de la División 78 y las cuatro vías del servicio urbano de la Línea Sarmiento. Los vagones entre las posiciones n.º 1 y n.º 16 continuaron la circulación, remolcados por la locomotora titular hasta llegar a destino. Los vagones entre las posiciones n.º 20 y n.º 28 fueron retirados por una locomotora auxiliar y dirigidos al patio Alianza del partido de Tres de Febrero, provincia de Buenos Aires.

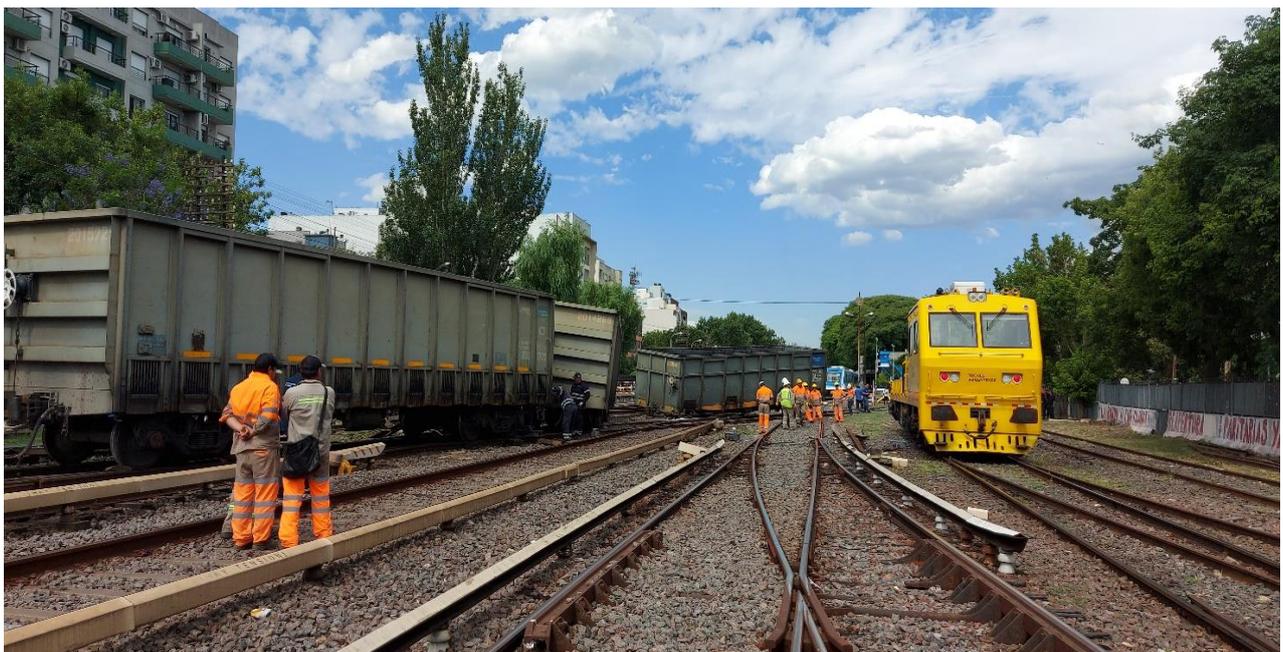
Figura 2. Vista general de los vagones afectados, sentido estación Haedo. Fuente: JST, 2022

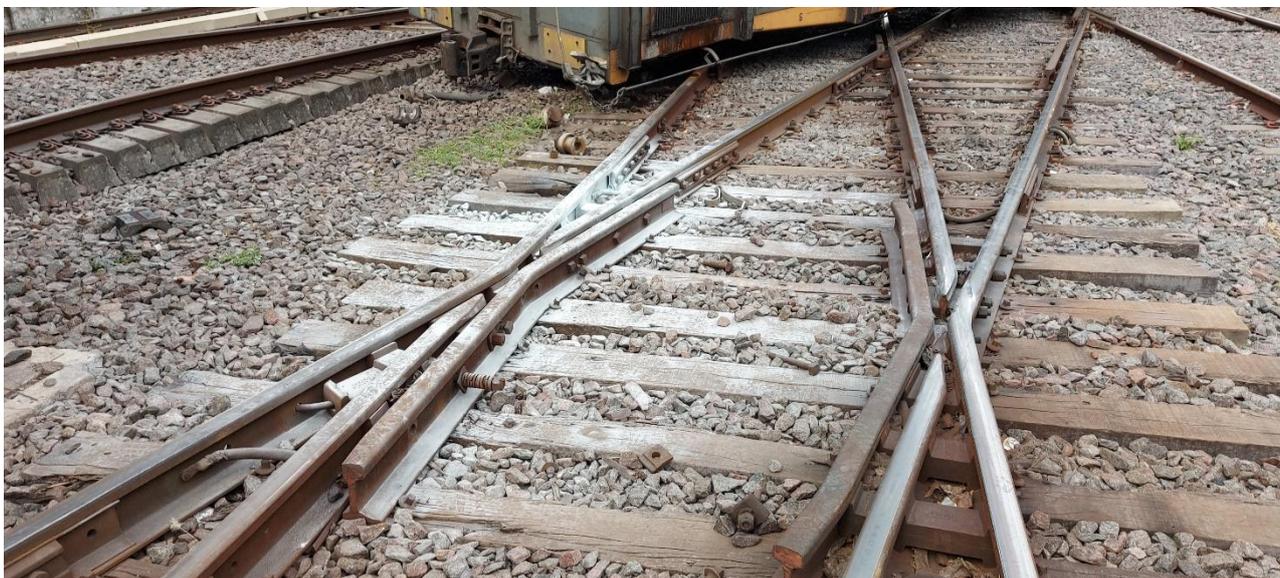
A su vez, los sistemas de alimentación eléctrica de tercer riel de las vías local n.º 1, local n.º 2 y general n.º 2 fueron impactados por los vagones descarrilados, desvinculándolos de sus apoyos.

Figura 6. Vista de la zona impactada por los vagones descarrilados, con el tercer riel electrificado. Fuente: JST, 2022

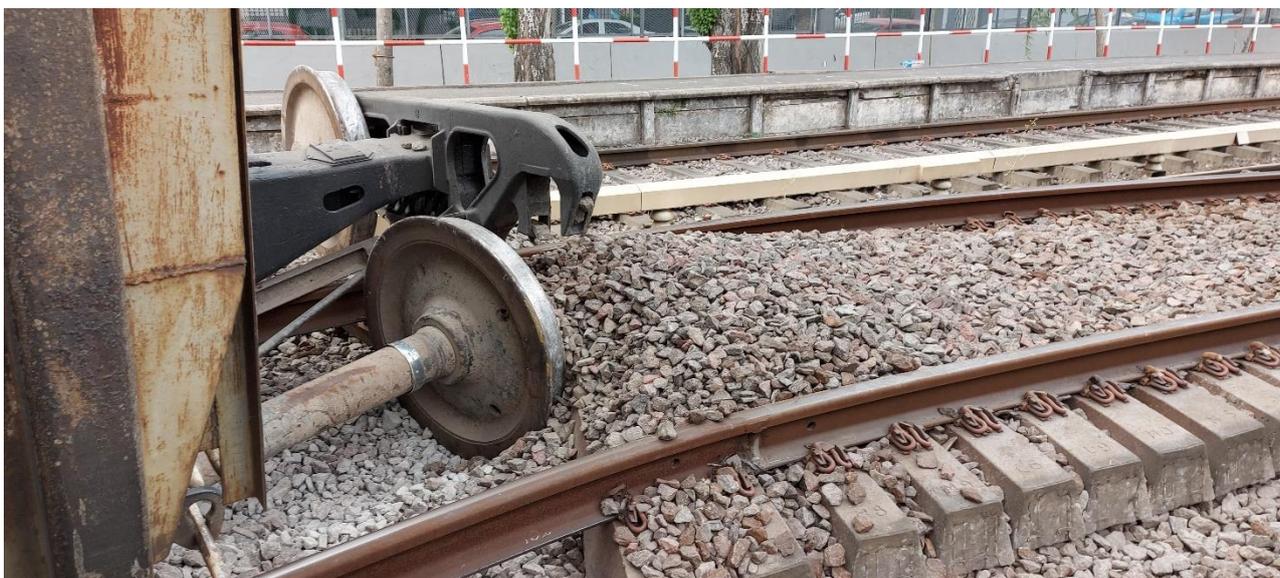
Debido al accidente se provocaron daños en la superestructura de la vía de cruce entre la División 78 y el ramal Haedo-Temperley y en las vías local n.º 1, local n.º 2 y general n.º 2 de la Línea Sarmiento. Entre los daños se observó la rotura de un cruzamiento, el golpe de durmientes, el desplazamiento de durmientes de hormigón y balasto y la rotura de fijaciones y bulones de eclisas.

Figura 7. Superestructura de la vía local n.º 2 de la Línea Sarmiento afectada por el suceso. Fuente: JST, 2022

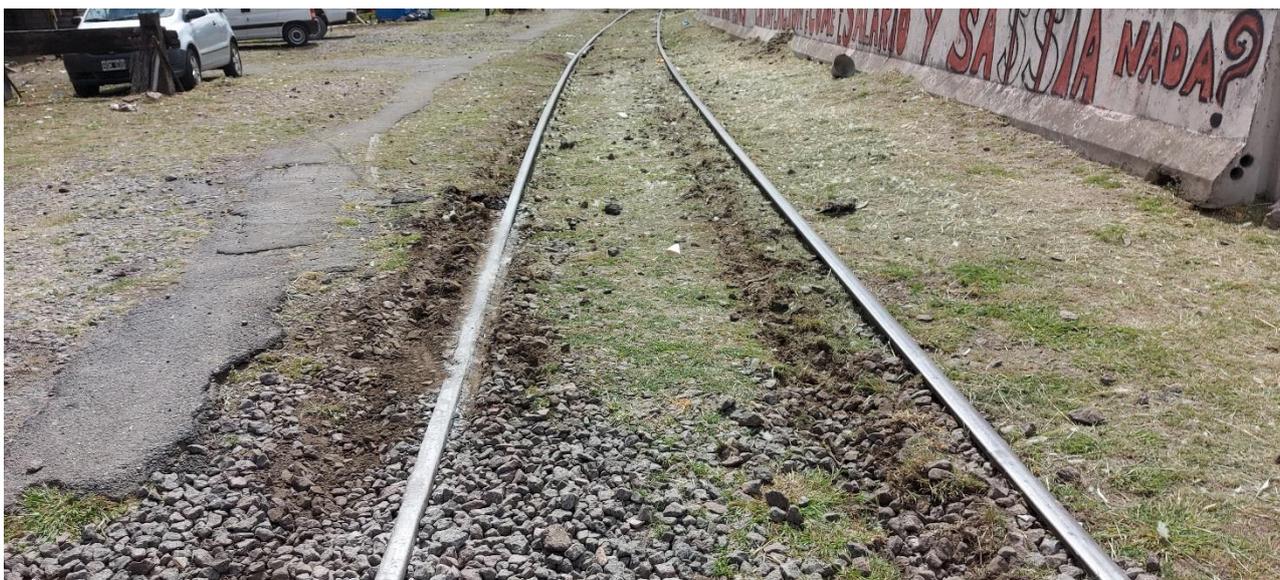
Figura 8. Marcas del descarrilamiento en el terraplén del ramal Caseros- Haedo. Fuente: JST, 2022

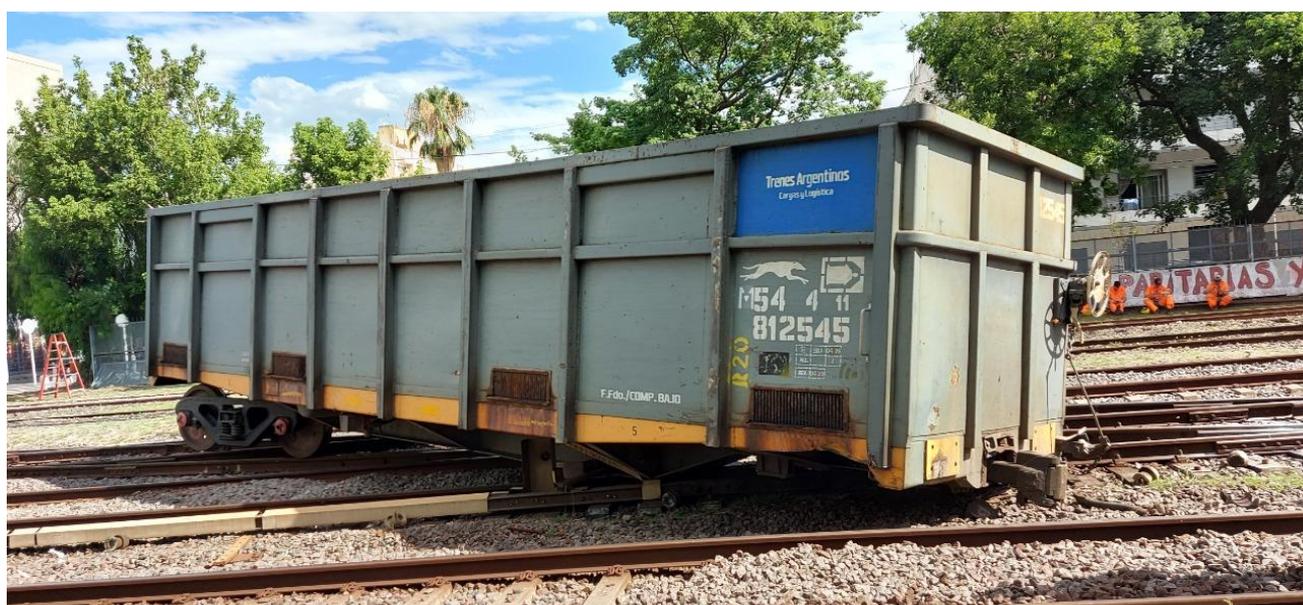
Los daños en el material rodante corresponden a los tres vagones descarrilados. Se observó que el vagón 812545 (en posición n.º 17), al impactar contra el suelo, sufrió el desprendimiento completo del bogie n.º 2 y golpes en su bastidor y carrocería. Los vagones 2014868 (en posición n.º 18) y 2015725 (en posición n.º 19) sufrieron golpes menores en su carrocería y componentes de rodado. El resto de los vagones y la locomotora titular del tren C42 no sufrieron daños a causa del descarrilamiento.

Figura 9. Vagón 812545 en posición final, con desprendimiento de su bogie n.º 2. Fuente: JST, 2022

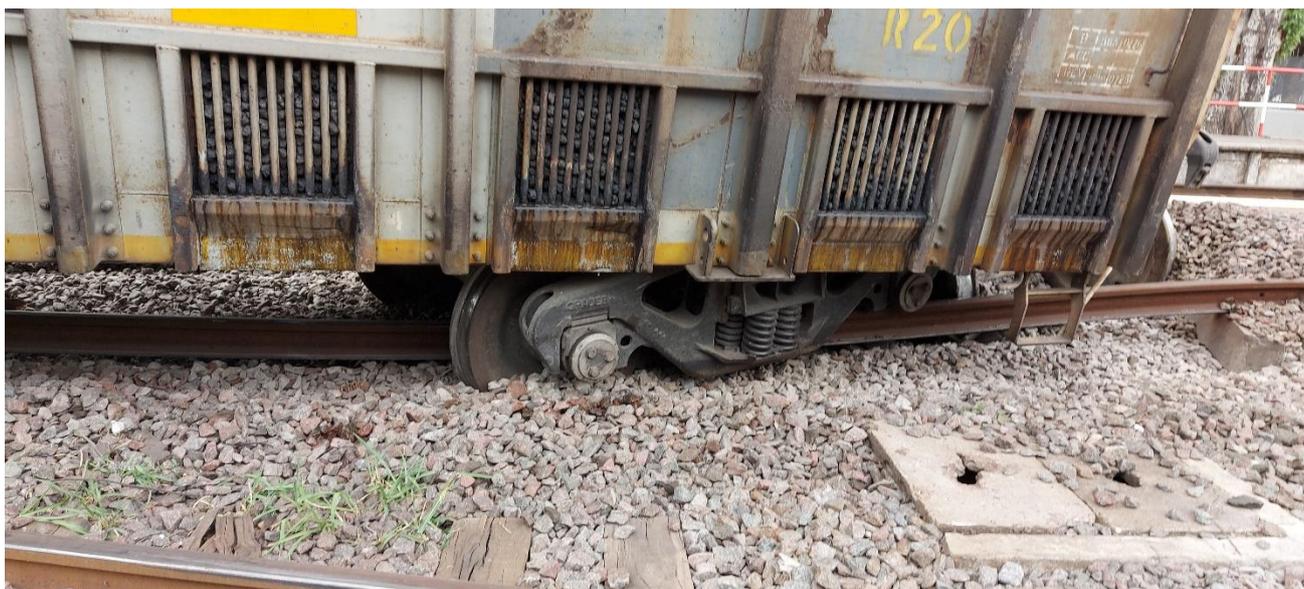
Figura 10. Vista del vagón 2014868 y su bogie n.º 1 descarrilado. Fuente: JST, 2022
