# Informe Preliminar de Seguridad Operacional

Choque y descarrilamiento en la estación Merlo

Sociedad Operadora Ferroviaria, Sociedad del Estado (SOF.SE)

05 de octubre del 2022

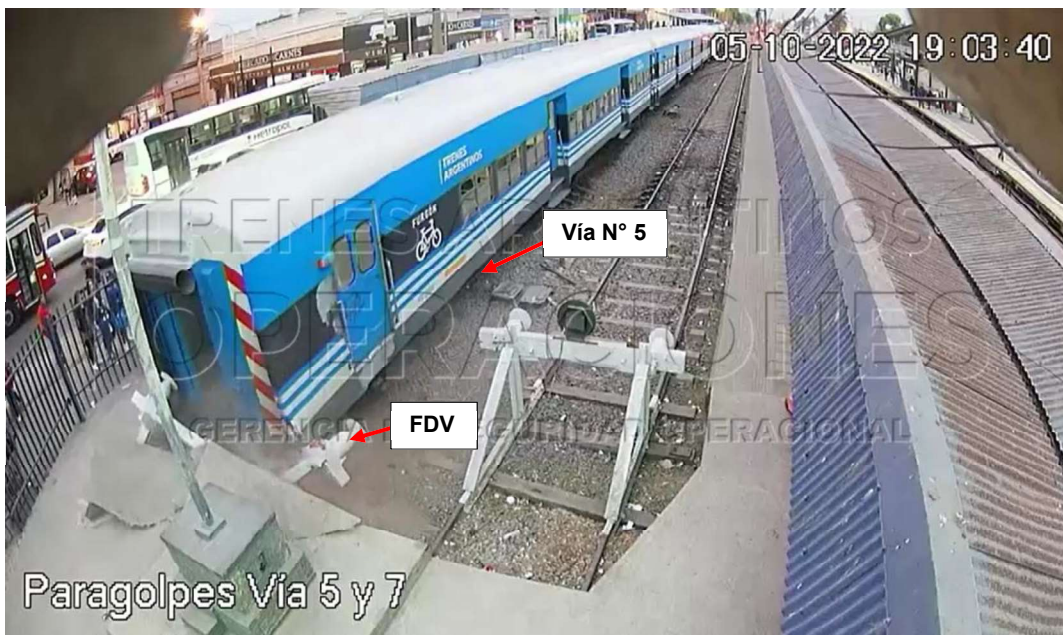
El 5 de octubre de 2022, una formación de SOF.SE conformada por la locomotora 319-315 y 3 coches de pasajeros, se encontraba realizando la maniobra de inversión en la estación Merlo, provincia de Buenos Aires. A las 19:03 aproximadamente, durante el retroceso, la formación chocó con el dispositivo de fin de vía (FDV) de la vía N°5. Debido al impacto, el coche N° 2505 sufrió el descarrilamiento de su último boguie.

Figura 1. Choque con el FDV de la vía N°5. Fuente: SOF.SE, 2022

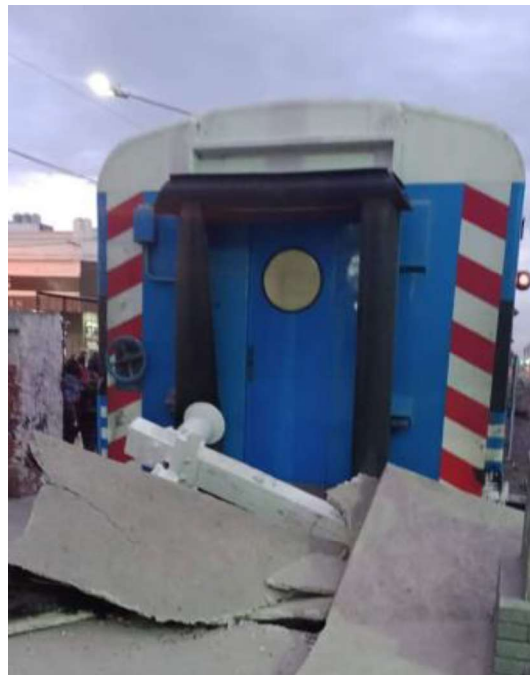
El descarrilamiento del coche N° 2505 produjo daños de consideración en el andén de la vía N° 5, como se observa en la figura 2. Asimismo, el FDV impactado por la formación sufrió roturas y fue desplazado de su lugar de origen.

Figura 2. Daños en el andén y el FDV. Fuente: SOF.SE, 2022
