INFORME PRELIMINAR DE SUCESO FERROVIARIO

Título: Descarrilamiento de tren de pasajeros en Cabín 9 de Rosario

Tren y operadora: tren 267, locomotora titular 8G 0011. SOFSE

Fecha y hora: 26 de agosto del 2022, 10:52 (hora local)

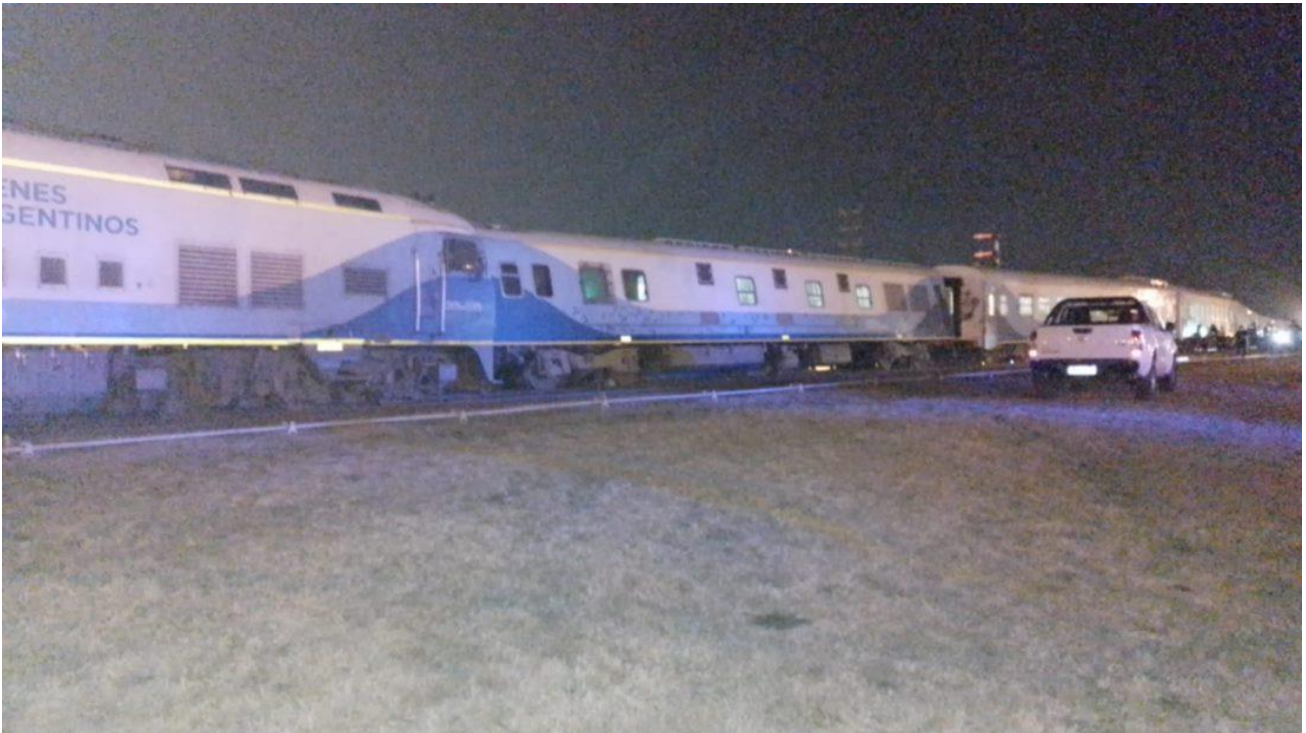
El 26 de agosto del 2022, el tren 267, conformado por la locomotora titular 8G 0011, locomotora remolcada 8H 0005 y 10 coches de pasajeros, partió de la estación Retiro, CABA, con destino a la ciudad de Córdoba. A las 17:52, mientras circulaba por el ramal 19 de NCA, el tren sufrió un descarrilamiento en la zona del aparato de vía (ADV) del Cabín 9, en cercanías de la ciudad de Rosario, provincia de Santa Fe.

Figura 1. Vista general del accidente. Fuente: JST, 2022

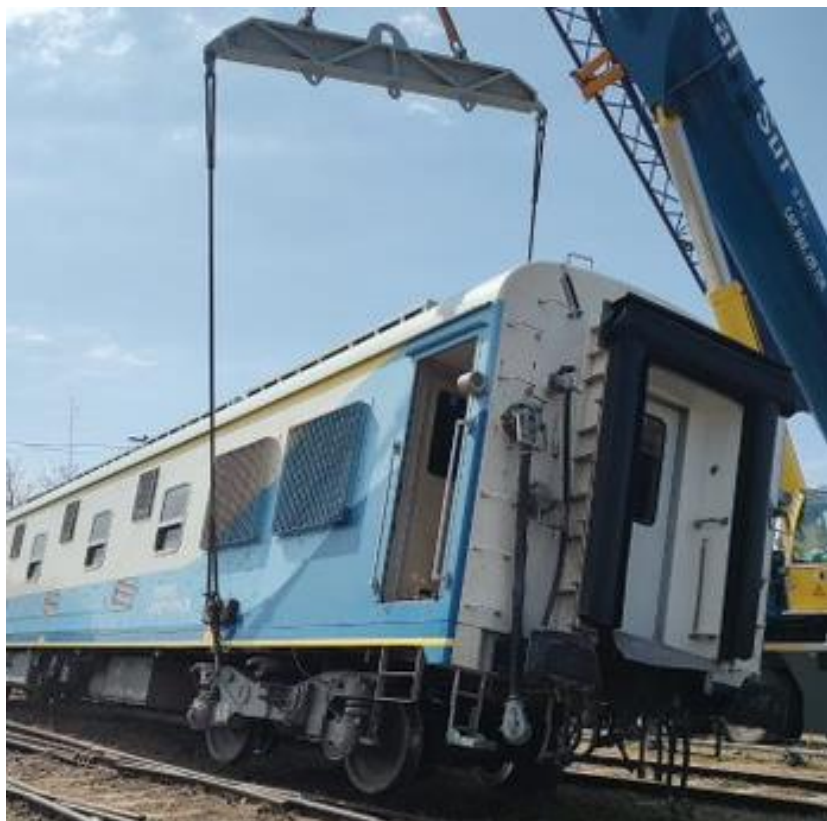
En el accidente descarrilaron la locomotora remolcada 8H 0005 y el primer coche del tren. Durante las acciones iniciales de los investigadores de la sede Rosario de la JST, se observaron las tareas de encarrilamiento del tren afectado.

Figura 2. Tareas de encarrilamiento. Fuente: JST, 2022

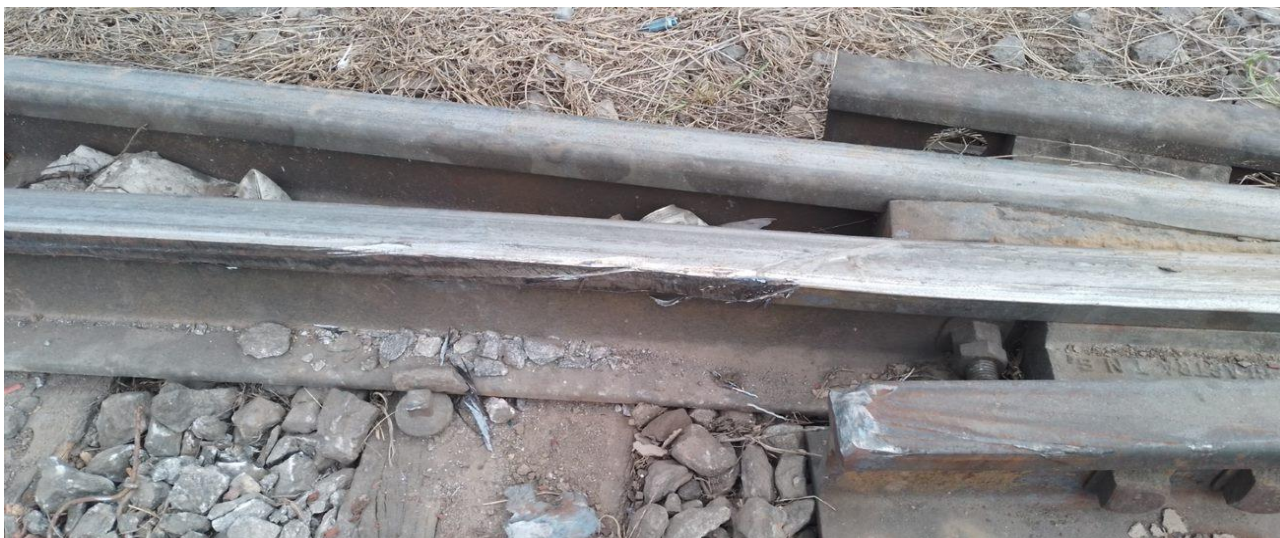
Se observaron daños en la superestructura, particularmente en el corazón del ADV.

Figura 3. Daños en el ADV. Fuente: JST, 2022

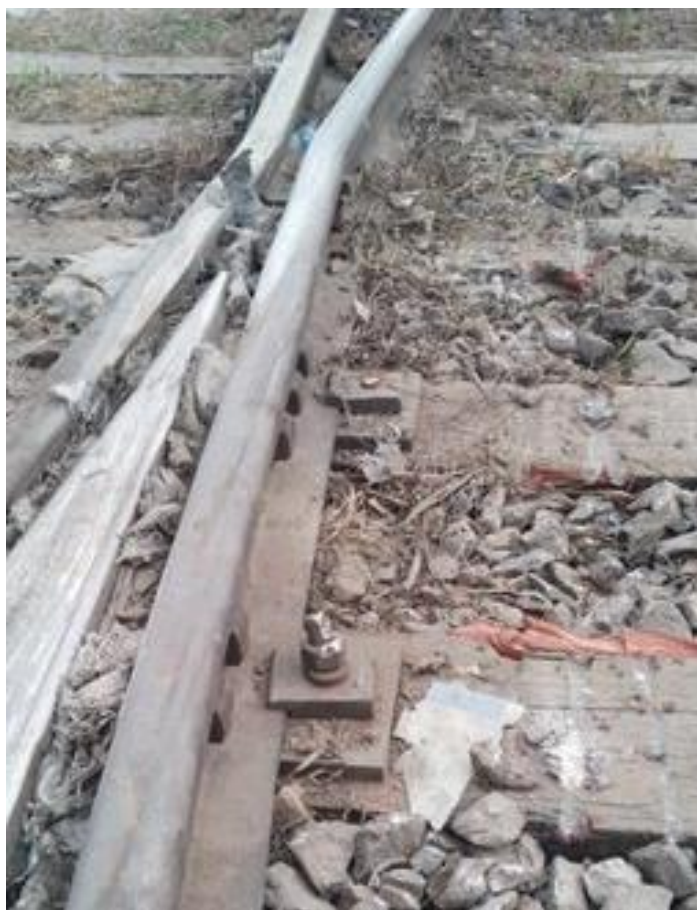
Figura 4. Daños en la superestructura de vía. Fuente: JST, 2022

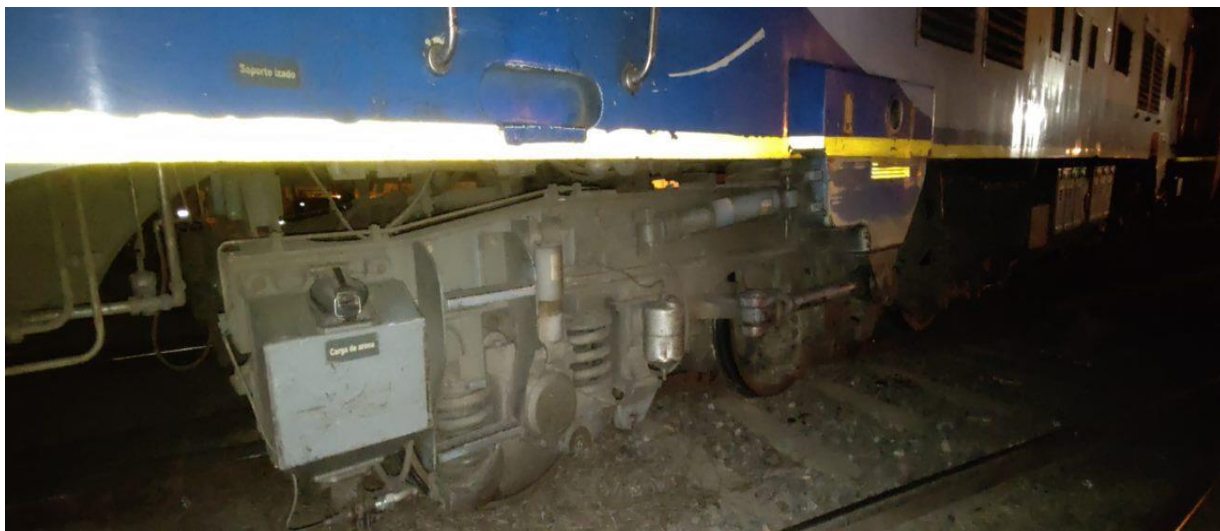
Se registraron daños en la locomotora auxiliar y en el primer coche del tren.

Figura 5. Coche descarrilado. Fuente: JST, 2022

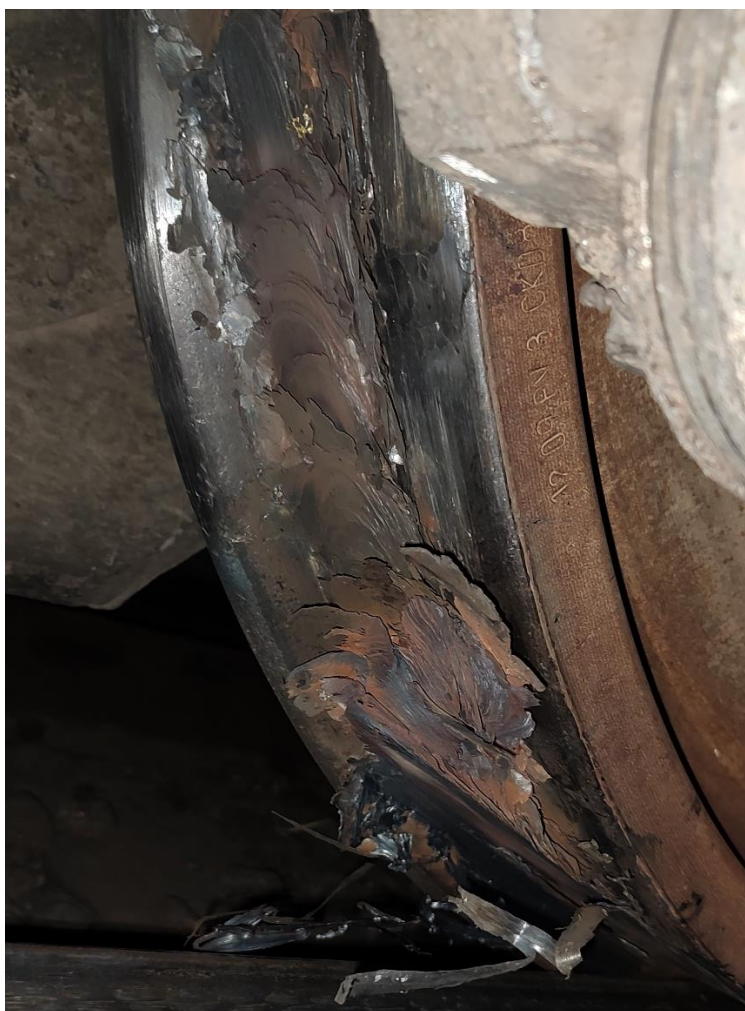
Figura 6. Banda de rodadura con daños de importancia. Fuente: JST, 2022
