## INFORME PROVISIONAL DE SUCESO FERROVIARIO

Expediente: EX-2022-90147353-APN-JST#MTR

Título: Descarrilamiento del tren de pasajeros 267 en Cabán 9, Rosario, Santa Fe

Fecha y hora del suceso: 26 de agosto del 2022, 17:52 (hora local)

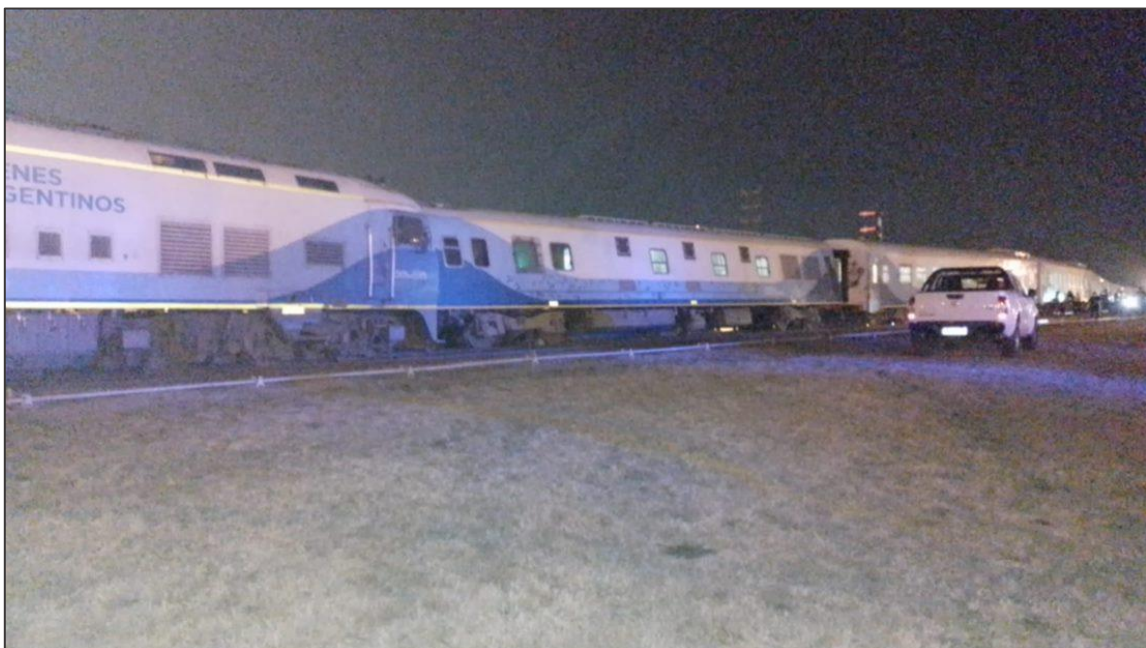
El 26 de agosto del 2022, el tren 267, conformado por la locomotora titular 8G 0011, locomotora remolcada 8H 0005 y 10 coches de pasajeros, partió de la estación Retiro, CABA, con destino a la ciudad de Córdoba. A las 17:52, mientras circulaba por el ramal 19 de NCA, el tren sufrió un descarrilamiento en la zona del aparato de vía (ADV) del Cabín 9, ubicado en cercanías de la ciudad de Rosario, Santa Fe.

Figura 1. Vista general del accidente. Fuente: JST, 2022

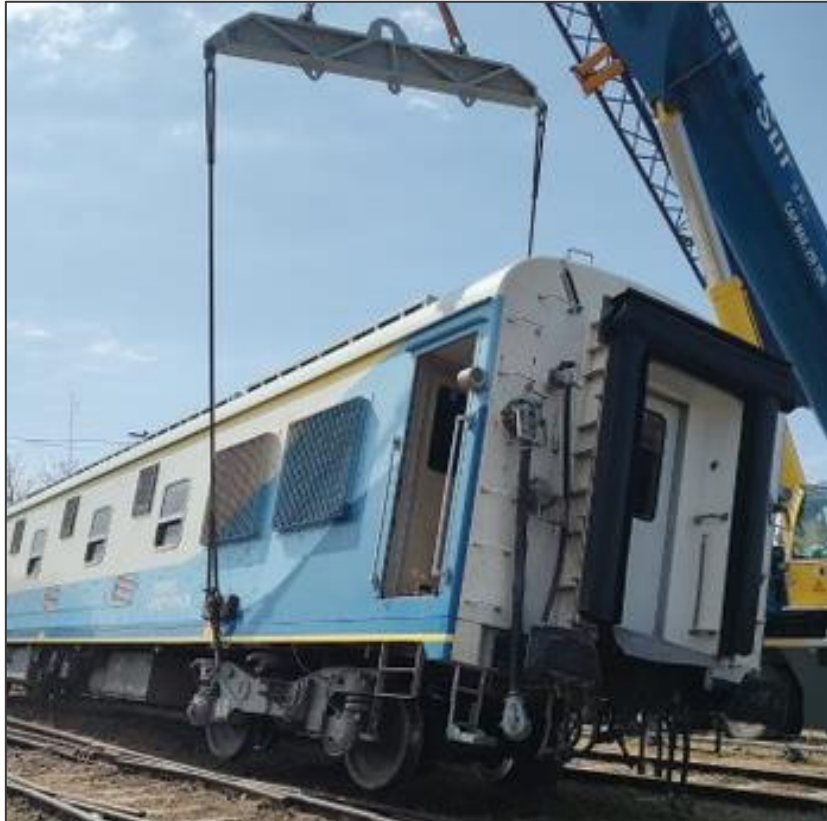
En el accidente descarrilaron la locomotora remolcada 8H 0005 y el primer coche del tren. Durante las acciones iniciales de los investigadores de la sede Rosario, se observaron las tareas de encarrilamiento del tren afectado.

Figura 2. Tareas de encarrilamiento. Fuente: JST, 2022

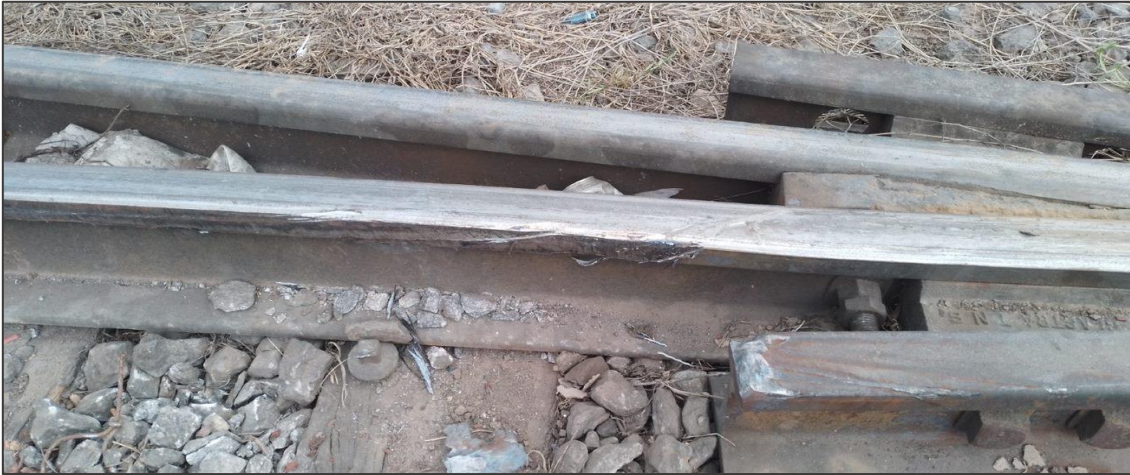
Se observaron daños leves en las instalaciones fijas, particularmente en el corazón del ADV.

Figura 3. Daños en el ADV. Fuente: JST, 2022

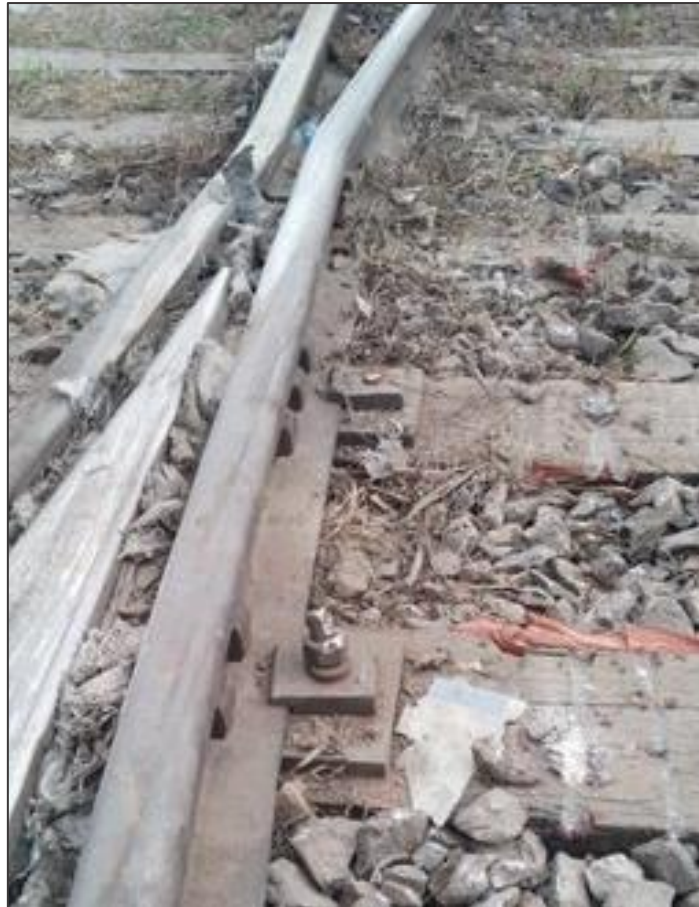
Figura 4. Daños en la superestructura de vía. Fuente: JST, 2022

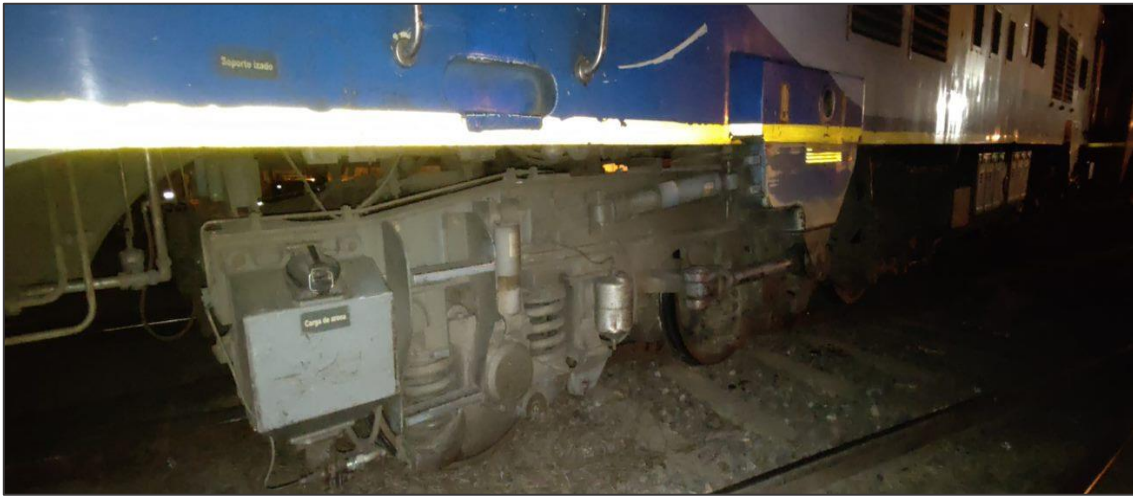
Se registraron daños en la locomotora auxiliar y en el primer coche del tren.

Figura 5. Coche descarrilado. Fuente: JST, 2022

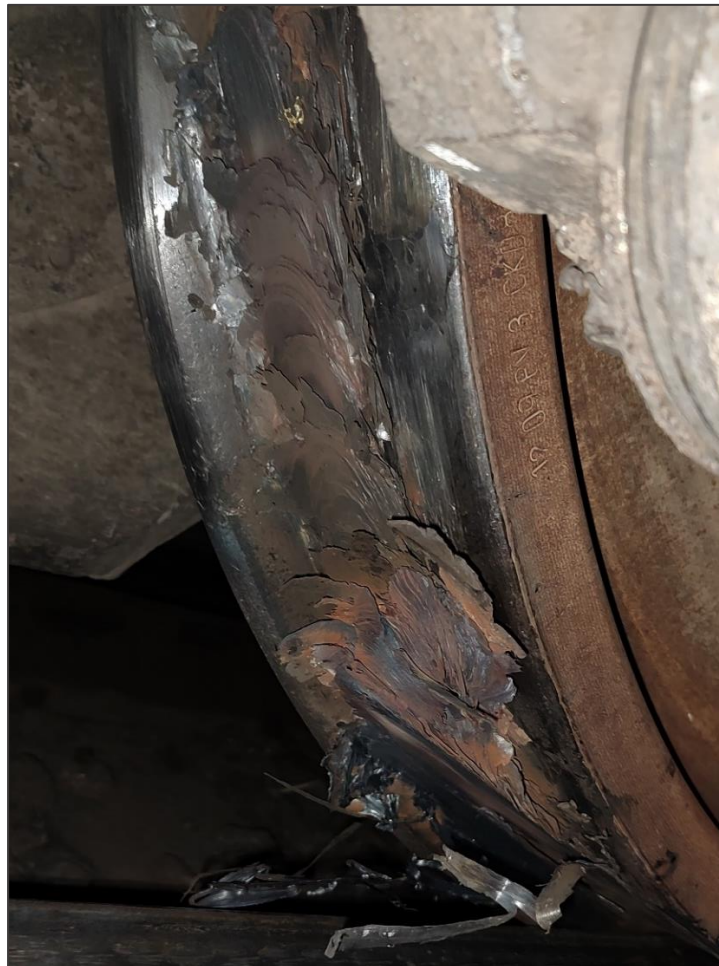
Figura 6. Banda de rodadura con daños de importancia. Fuente: JST, 2022
