JST | SEGURIDAD EN EL TRANSPORTE

INFORME BÁSICO

Expediente: EX-2023-49423607- -APN-JST#MTR

Título: Intervención, colisión en paso a nivel de RP 259, Villa Santa Rosa, Provincia de San Juan

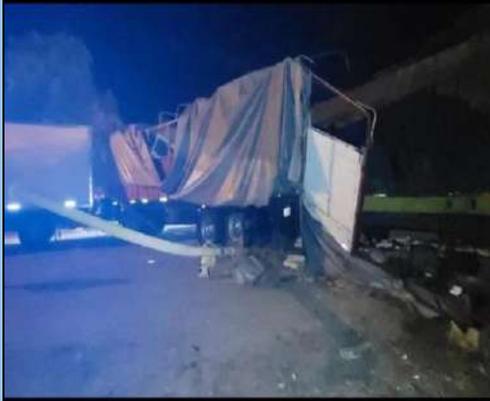
Figura 2. Acoplado del camión después de la colisión. Fuente: Medios

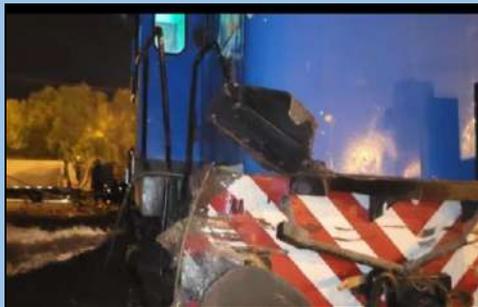
Figura 4. Daños de la máquina del tren.

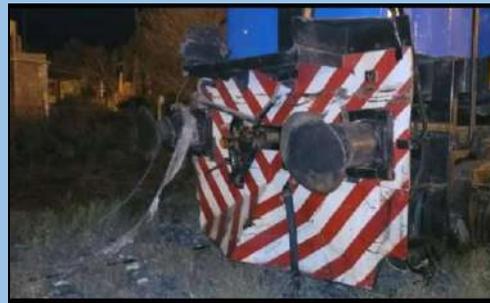
Figura 3. Daños de la máquina del tren.
