LECCIONES APRENDIDAS 2021

Modo: Marítimo, fluvial y lacustre

Caso 1. Accidente muy grave durante una maniobra con amarras. Víctima fatal.

Caso 2. Accidente muy grave durante las faenas de pesca. Hundimiento.

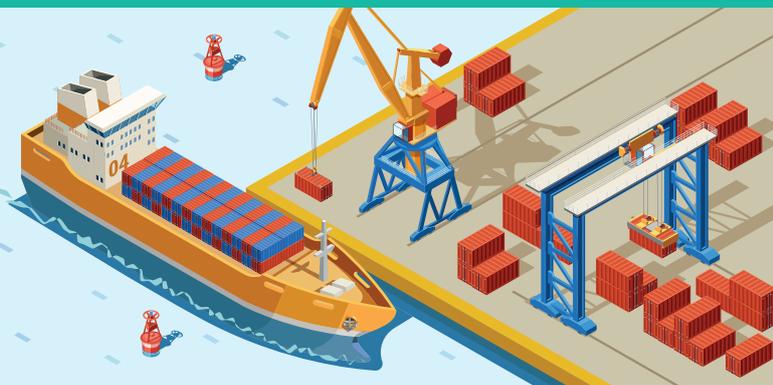
- ✓ Tres tripulantes estaban intentando liberar una amarra que había quedado atrapada entre el casco del buque y una defensa del muelle; la amarra se liberó repentinamente e impactó en el rostro de un marinero que estaba asomado por la borda quien posteriormente falleció a causa de las lesiones recibidas.

- ✓ La víctima se ubicó dentro de la zona de proyección de la amarra en caso de una liberación repentina de esta.
- ✓ Con alto grado de probabilidad, el atrapamiento se soltó porque el casco se habría separado del muelle debido al movimiento desencadenado por la ola provocada por el paso de otro buque frente a su posición de amarre.
- ✓ No se había implementado la recomendación del Estado de abanderamiento emitida tres años antes, por la cual se recomendó que los Sistema de Gestión de Seguridad (SGS) reconocieran que en las maniobras que involucraban amarras en tensión, la tripulación debía hacer una evaluación de riesgos y adoptar medidas particulares de precaución.

- ✓ La importancia de implementar rápidamente las recomendaciones emitidas por las autoridades a cargo de las investigaciones de seguridad marítima.
- ✓ La importancia de que el SGS cuente con procedimientos operativos para la liberación de amarras ante una situación de atrapamiento, que incluya la realización de una evaluación de riesgos previa al inicio de la tarea que contemple, al menos lo siguiente:
 - una definición de la posible trayectoria de desplazamiento de la amarra en caso de liberación súbita;

- las zonas de posicionamiento seguro para evitar que un tripulante ingrese a la zona de posible trayectoria,
- que se realice con la cantidad adecuada de personal debidamente habilitado y capacitado,
- que sean supervisadas por el oficial de guardia, quien a su vez se encargará de las señas, procurando evitar, siempre que sea posible, el uso de un segundo pasa seña.
- un proceso seguro de coordinación entre los tripulantes para evitar que se lleven a cabo durante el paso de otros buques próximos a la posición de amarre.
- Un proceso claro y concreto de capacitación sobre las medidas de seguridad para el desarrollo de la tarea de liberación de una amarra atrapada, y
- La definición de un programa de supervisión de las operaciones para verificar el cumplimiento de los estándares definidos.
