JST | SEGURIDAD EN EL TRANSPORTE

INFORME BÁSICO

Expediente: EX-2023-75011280-APN-JST#MTR

Título: Colisión en paso a nivel entre tren 1806 y camión, San Lorenzo, Santa Fe

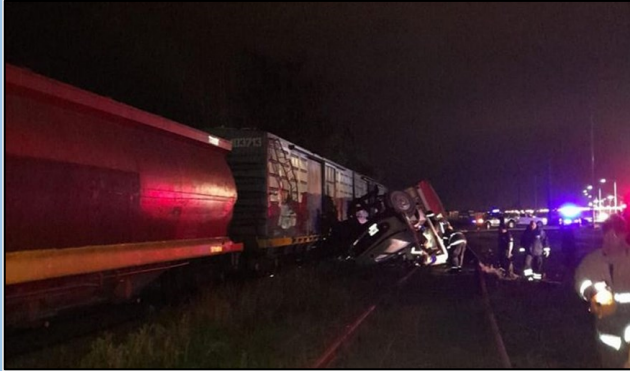
Figura 1. Posición final de la colisión

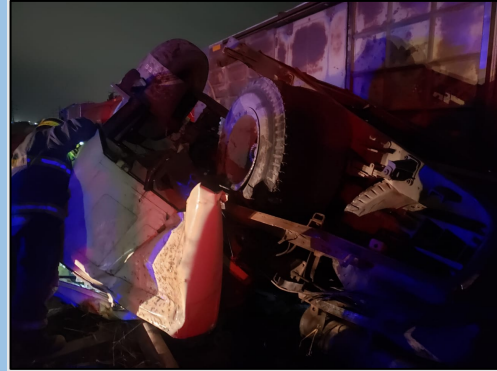
Figura 2. Posición final de la colisión.

Acercamiento
