INFORME BÁSICO DE SUCESO FERROVIARIO

Expediente: EX-2023-118675149- -APN-JST#MTR

Título: Colisión entre camión con acoplado y tren de carga 5016 en el paso a nivel de la Ruta Provincial 2, Tostado, Santa Fe

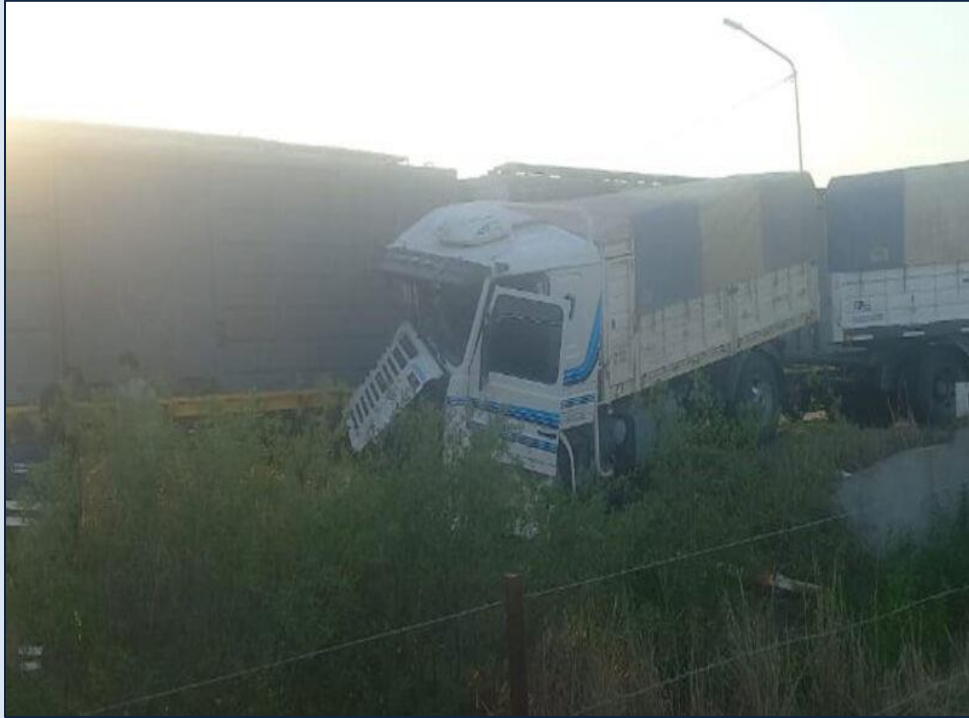
Figura 1. Camión involucrado en el suceso. Fuente: [Periódico 9 de julio](#)

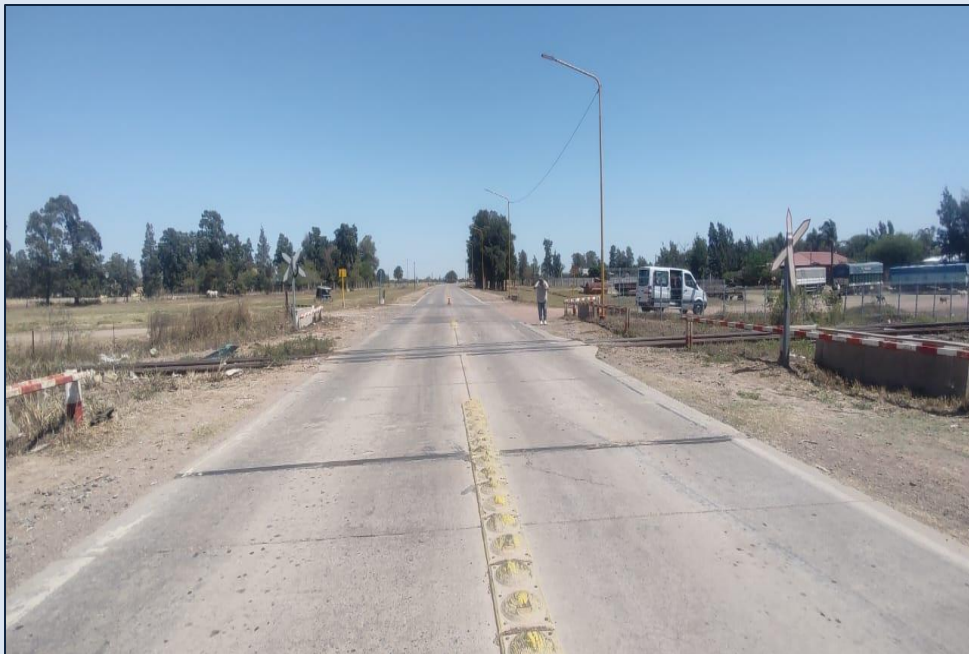
Figura 2. Paso a nivel de la Ruta Provincial 2. Fuente: JST, 2023
