## INFORME PRELIMINAR DE SUCESO FERROVIARIO

Expediente: EX-2023-118675149- -APN-JST#MTR

Título: Colisión de camión con acoplado y tren de carga 5016 en el paso a nivel de la Ruta Provincial 2, Tostado, Santa Fe

Fecha y hora del suceso: 04 de octubre de 2023, 18:15 (hora local)

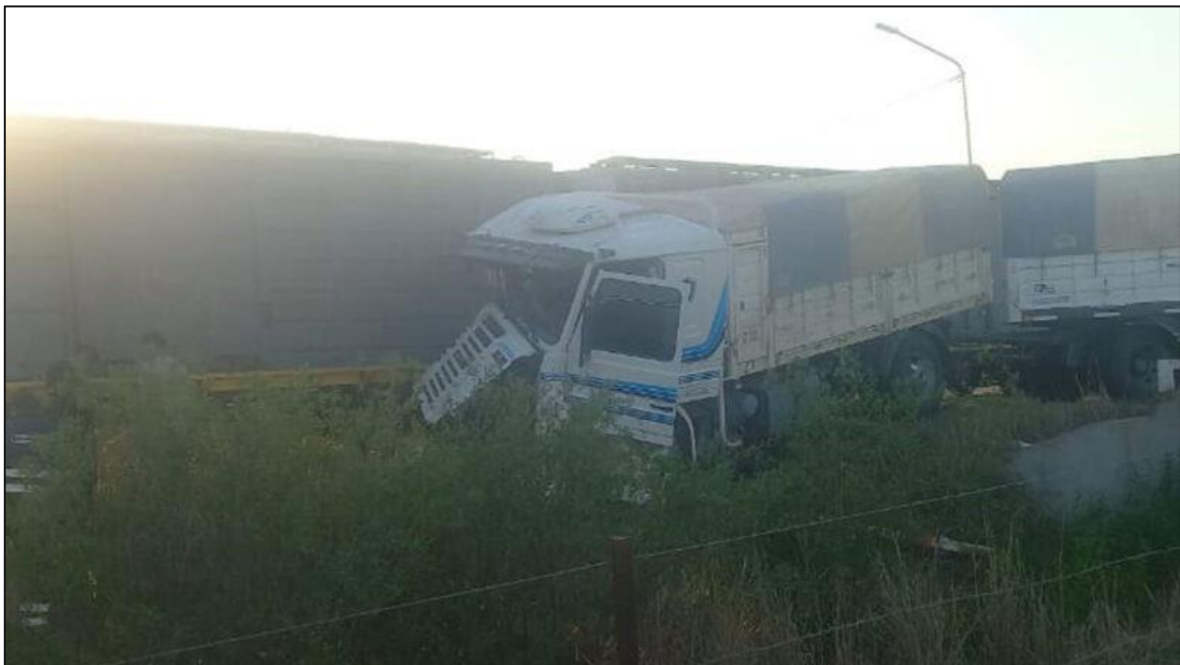
Figura 1. Imagen del tren 5016 y del camión AUJ938 luego de la colisión. Fuente: [Periódico 9 de Julio](#)

Luego del impacto, el tren detuvo su marcha. La cabina del camión quedó sobre el margen de la vía. El chasis y el acoplado quedaron posicionados sobre la RP 2.
