INFORME BÁSICO DE SUCESO FERROVIARIO

Expediente: EX-2023-122205567- -APN-JST#MTR

Título: Choque y descarrilamiento en el depósito Castelar, Morón, Buenos Aires

Dirección Nacional de Investigación de Sucesos Ferroviarios

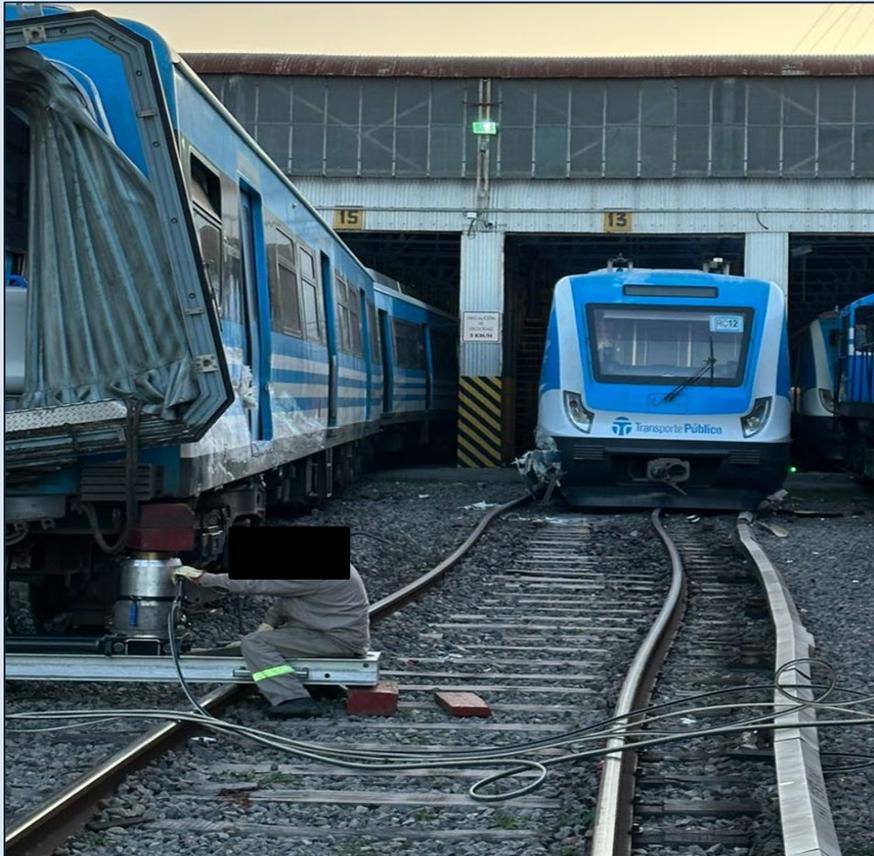
Daños al material rodante – Formación RC19	
Tipo de daños	Leves
Observaciones	Daños en su lateral derecho (sentido Moreno) y en las puertas.

Daños al material rodante – Tren 3380	
Tipo de daños	Leves
Observaciones	Daños en su lateral derecho (sentido Once).

Figura 1. Daños en la formación RC 19, el tren 3380 y en la vía. Fuente: JST, 2023

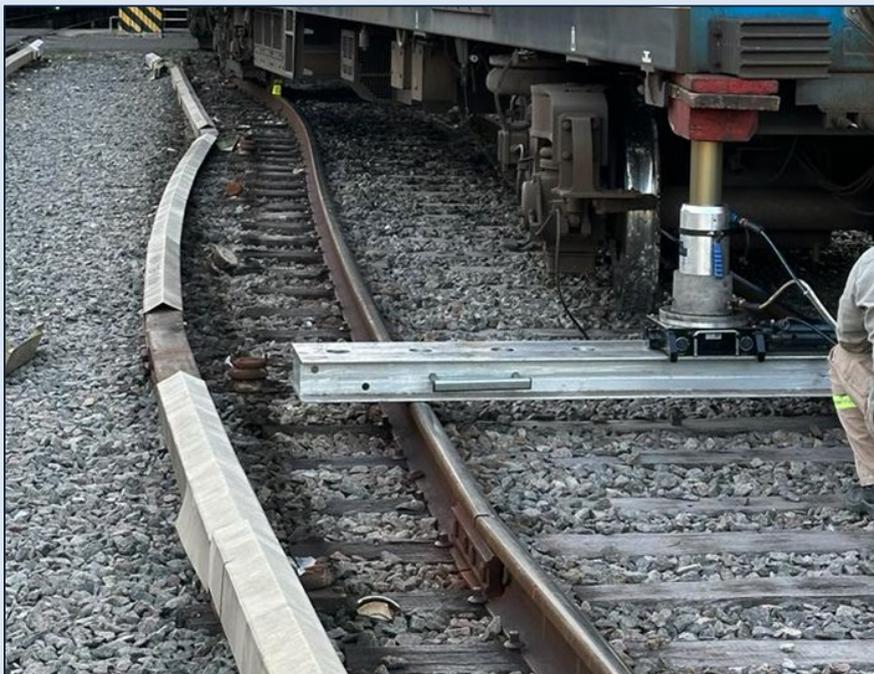
Daños a la infraestructura de vía e instalaciones fijas	
Tipo de daños	De importancia
Observaciones	Debido al choque, se produjo el desplazamiento de la superestructura, tanto de la vía como del tercer riel. Se registraron marcas en durmientes, rieles y fijaciones por el paso de las ruedas, algunos durmientes partidos y la fractura de uno de los rieles de la vía 15.

Figura 2. Desplazamiento de la superestructura de vía. Fuente: JST, 2023

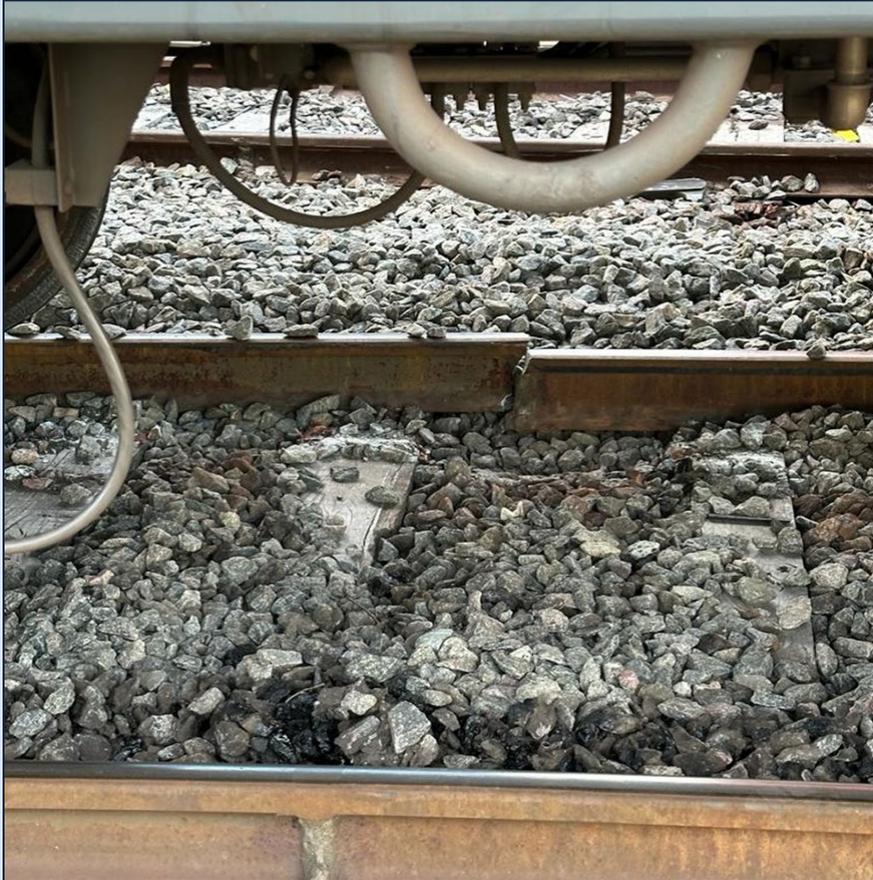
Figura 3. Riel fracturado de la vía 15. Fuente: JST, 2023

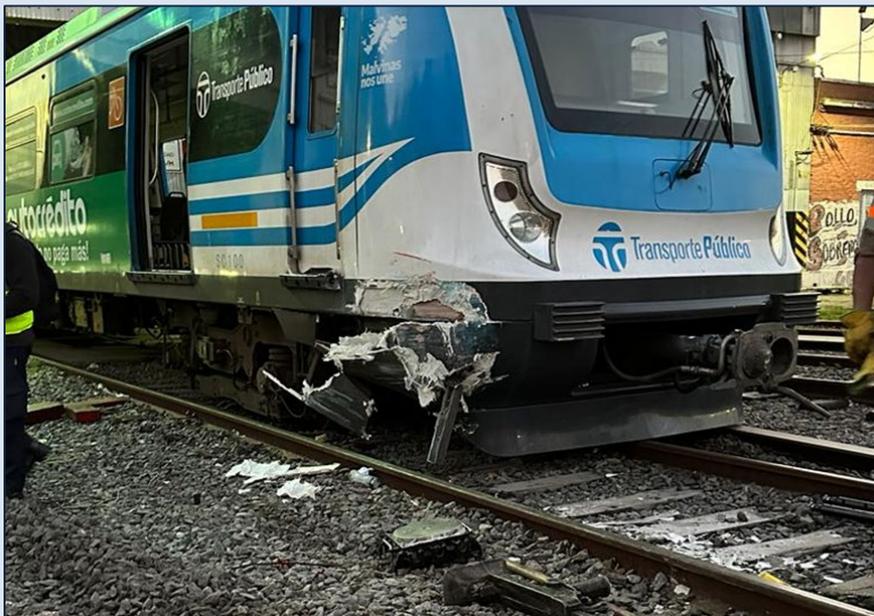
Figura 4. Daños en el tren 3380. Fuente: JST, 2023
