INFORME PRELIMINAR DE SUCESO FERROVIARIO

Expediente: EX-2023-122205567- -APN-JST#MTR

Título: Choque y descarrilamiento de formaciones en el depósito Castelar, Morón, Buenos Aires

Fecha y hora del suceso: 12 de octubre de 2023, 15:00 (hora local)

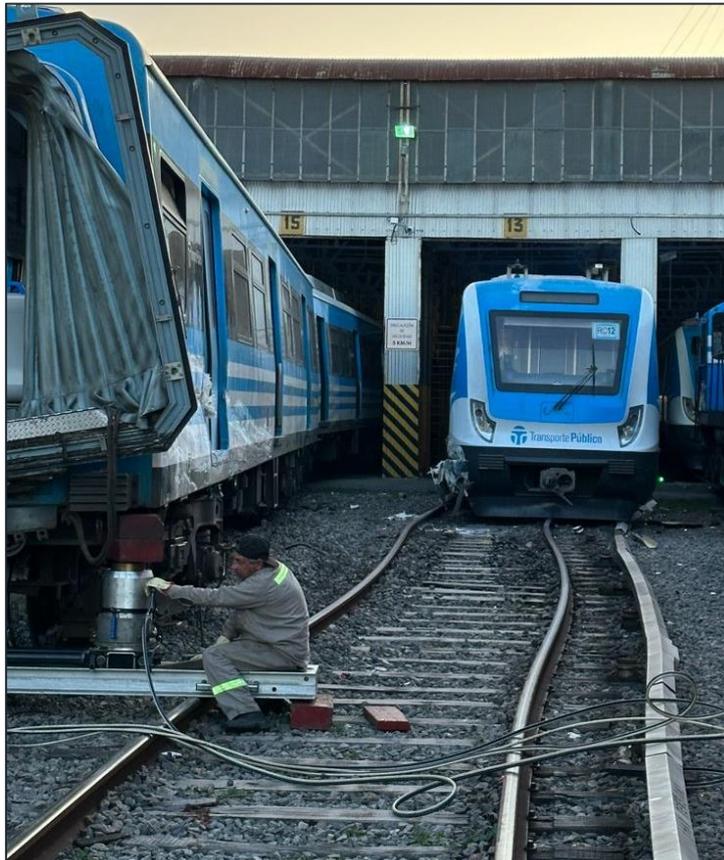
El 12 de octubre, a las 15:00 (hora local), se produjo el descarrilamiento de la formación RC19 (accidente primario) y posterior choque con la formación RC12 (accidente secundario), en el depósito de Castelar, Morón, Buenos Aires. El suceso ocurrió en el marco de operaciones de maniobras. La formación RC19 avanzó por la vía 15 en sentido a la estación Once, luego retrocedió y tomó el ADV que se encontraba dispuesto hacia la vía 13. En ese momento, varios coches descarrilaron, ocasionándose el choque con la formación RC12, que estaba estacionada en la vía 13.

Figura 1. Vista general de las formaciones RC19 y RC12 en proceso de encarrilamiento en el depósito de Castelar. Fuente: JST, 2023

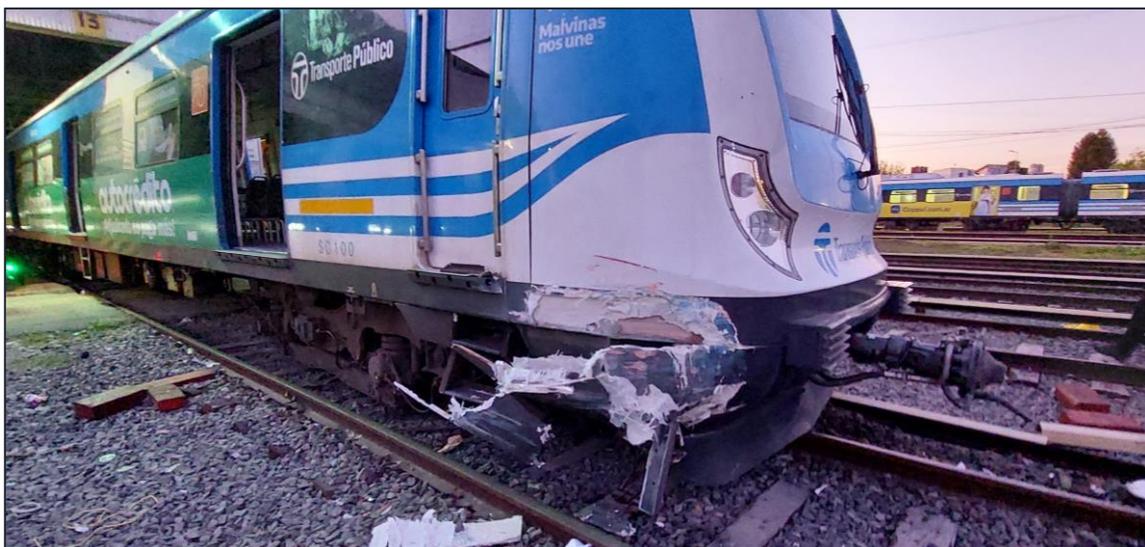
Se observaron daños en el lateral izquierdo de la formación RC19 (sentido Once). El coche SM165 sufrió averías en su carrocería y puertas. La formación RC12, por su parte, mostraba daños en el miriñaque de su lateral derecho (sentido Once).

Figura 2. Daños registrados en el lateral derecho de la formación RC12. Fuente: JST, 2023

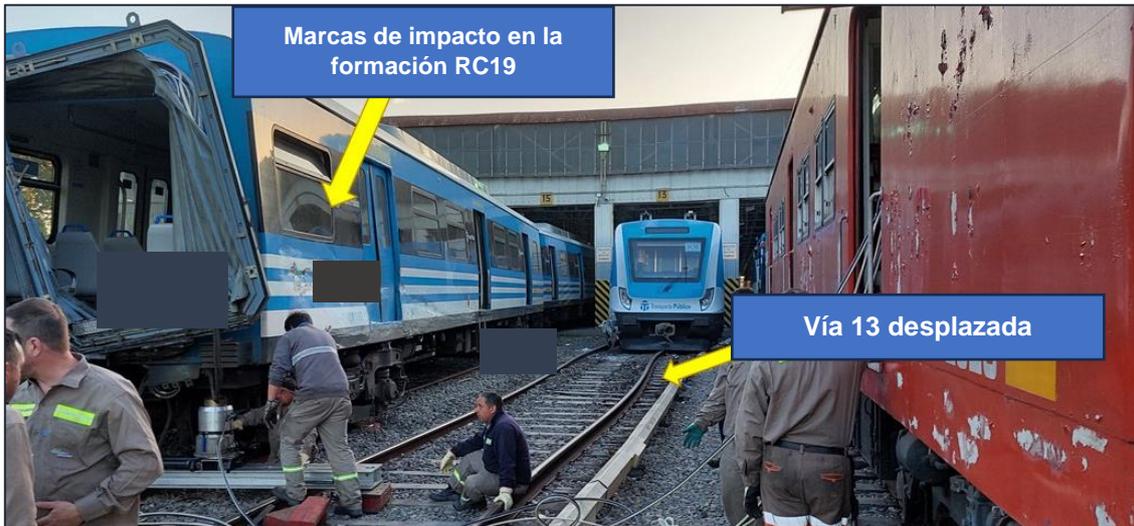
Figura 3. Marcas de impacto en el lateral izquierdo de la formación RC19 y desplazamiento de la vía 13. Fuente: JST, 2023

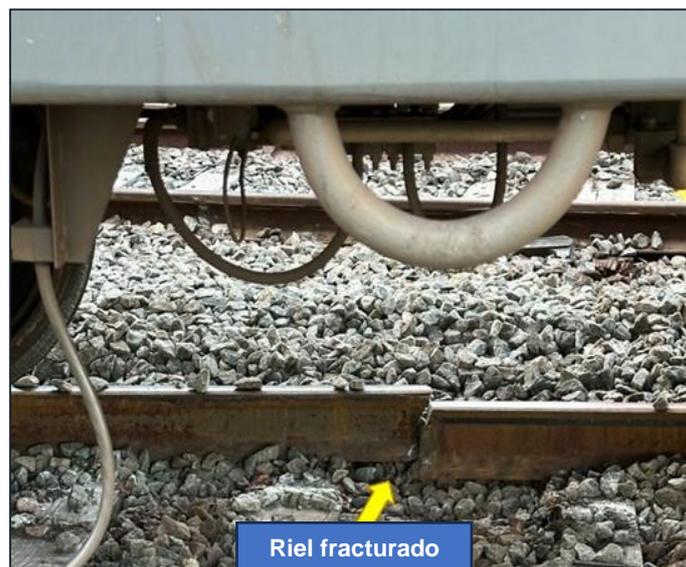
Debido al choque, se produjo el desplazamiento del tercer riel y de la superestructura de las vías 13 y 15. Se registraron marcas en durmientes, rieles y fijaciones de ambas vías, y la fractura de uno de los rieles de la vía 15.

Figura 4. Riel afectado de la vía 15. Fuente: JST, 2023

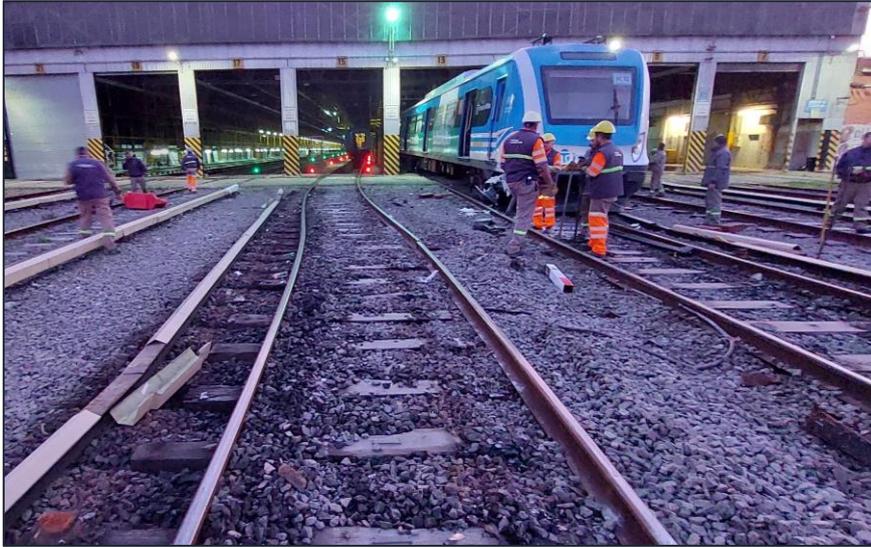
Figura 5. Desplazamiento del tercer riel y de la superestructura de la vía 15. Fuente: JST, 2023
