INFORME PRELIMINAR DE SUCESO AUTOMOTOR

Título: 171. IP. Cargas. Impacto y vuelco. Cuyaya. Jujuy

Fecha y hora: 2 de julio de 2023, 12:00 aproximadamente (UTC-3)

Vehículos: un camión con acoplado y un automóvil particular

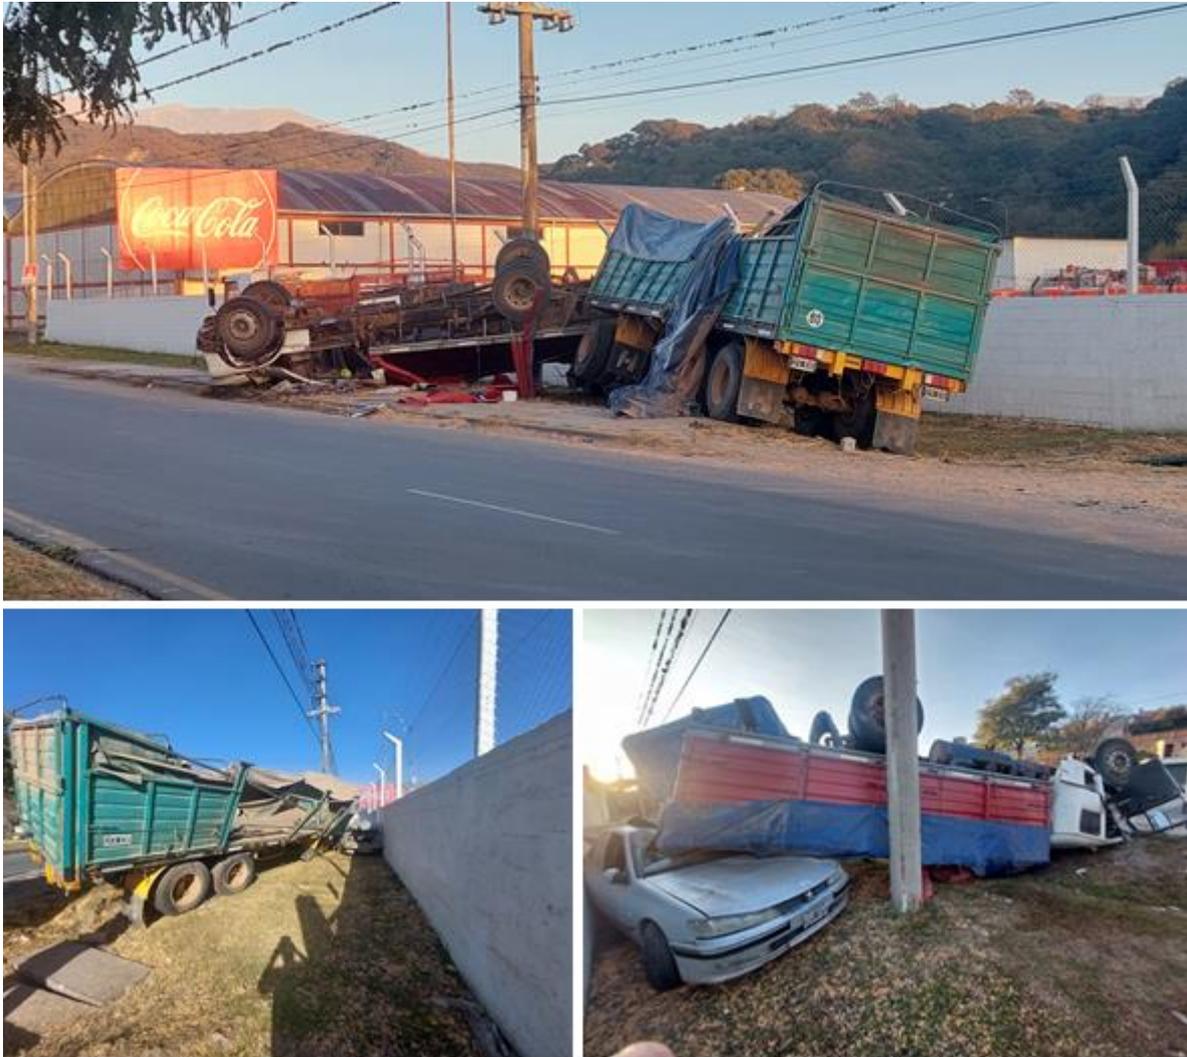
Figura 1. Posición final de los vehículos tras la colisión y vuelco. Fuente: JST, 2023.

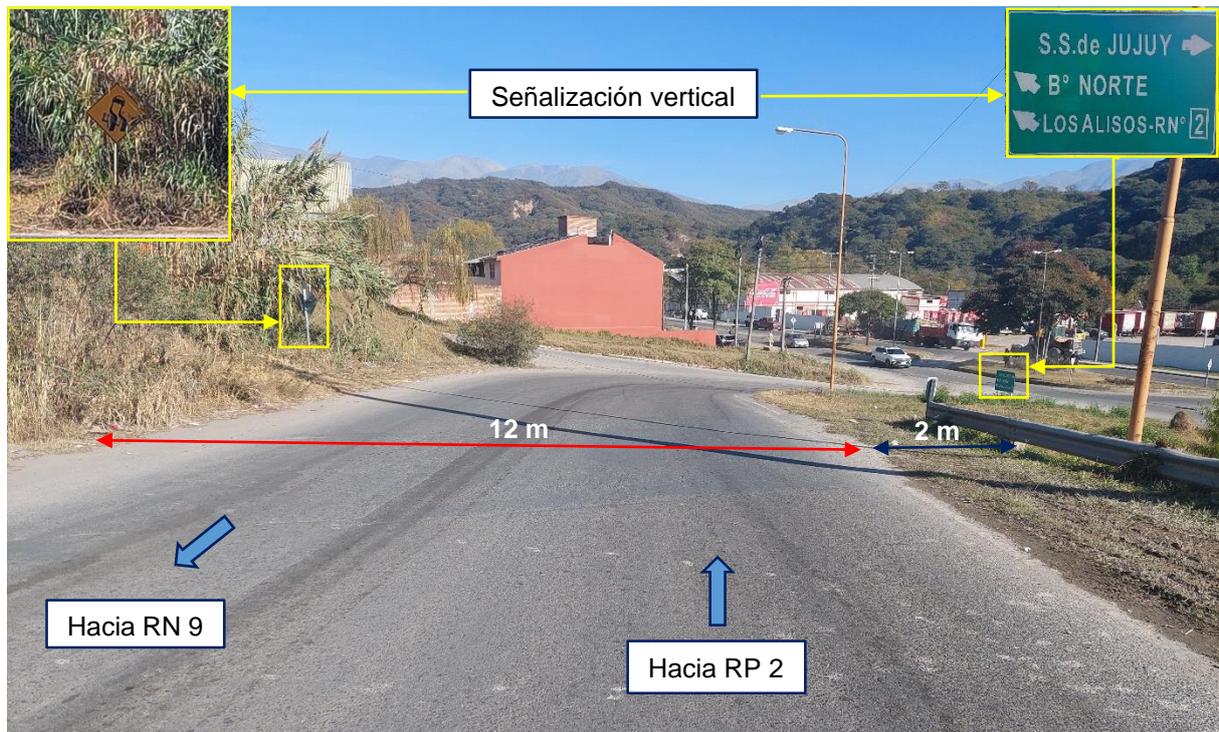
- Vertical: sobre el costado de colectora oeste de RN 9 se verificó señalización preventiva orientada hacia los vehículos que ascienden de norte a sur que indicaba que la calzada puede tornarse resbaladiza. En sentido opuesto, hacia RP 2 (con pendiente descendente), al finalizar su recorrido casi a la altura del cruce con la ruta provincial, se localizó un cartel informativo que indicaba la dirección hacia San Salvador de Jujuy (hacia el este), Barrio Norte y Los Alisos RN 2 (ambos hacia el noroeste) (Ver figura 3).

Figura 3. Características de la vía y señalización vertical en el tramo de la colectora oeste que une la RN 9 con la RP 2. Fuente: JST, 2023.

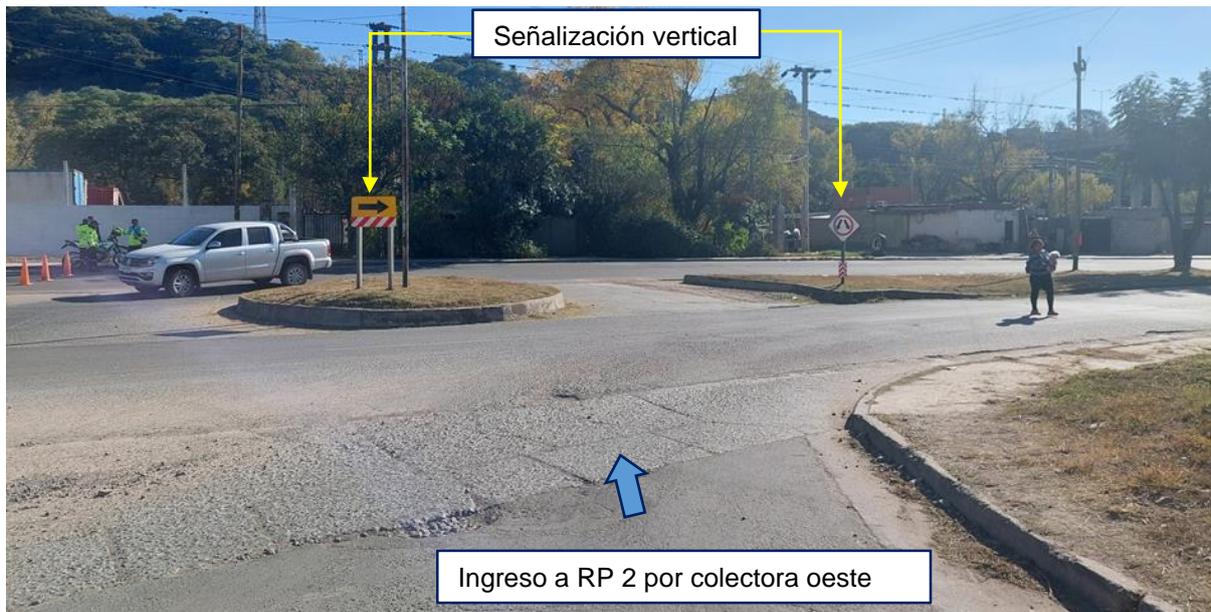
Por otra parte, la calzada de la RP 2 presentaba señales reglamentarias e informativas. Las primeras se ubicaban sobre la rotonda indicando sentido de circulación obligatoria a la derecha y de paso obligado hacia la derecha o izquierda, orientada hacia los vehículos que ingresan a la RP 2 desde la colectora oeste de la RN 9 (Ver figura 4).

Figura 4. Características de la vía y señalización vertical en el acceso a RP 2 desde la colectora oeste de RN 9. Fuente: JST, 2023.

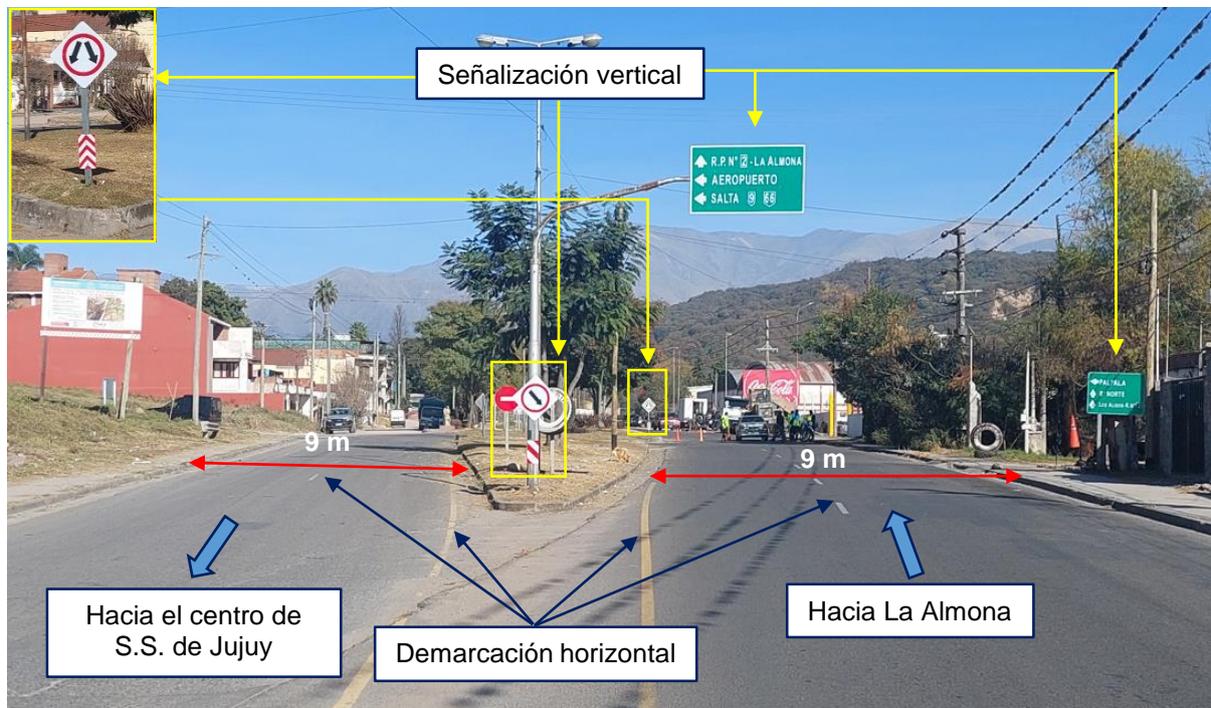
- Horizontal: la colectora oeste de la RN 9, en el tramo del suceso, presentaba como única señalización horizontal líneas blancas de borde de calzada, con su pintura desgastada. Sobre la calzada de RP 2 se constató demarcación de tipo, línea blanca continua de borde de calzada, línea blanca discontinua para la división de carriles en cada una de las calzadas y línea amarilla continua para la separación de sentidos opuestos (Ver figura 5).

Sobre la isleta ubicada al este de la rotonda se documentaron dos señales reglamentarias que indicaban paso obligado y contramano para vehículos que circulan en sentido oeste hacia La Almona; sobre la acera de la calzada norte de RP 2 se constató cartel informativo indicativo de la dirección hacia Palpalá (Noroeste), B° Norte y Los Alisos RN 2 (Norte) (Ver figura 5). Finalmente, sobre isleta este del cruce se observaron dos señales reglamentarias que indicaban: paso obligado hacia la izquierda o derecha y ceda el paso para los vehículos que toman la rotonda ingresando por RP 2 en sentido este a oeste (Ver figura 5).

Figura 5. Características de la vía y señalización en el tramo donde ocurrió el suceso en RP 2. Fuente: JST, 2023.

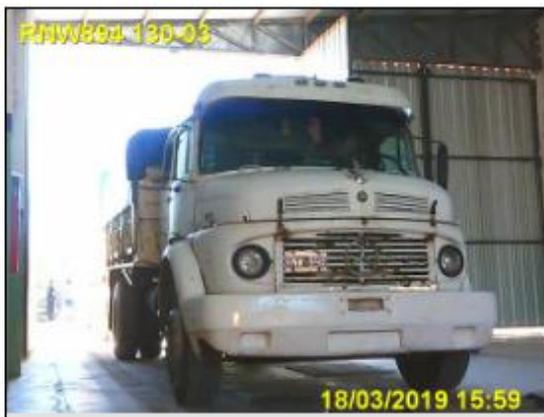
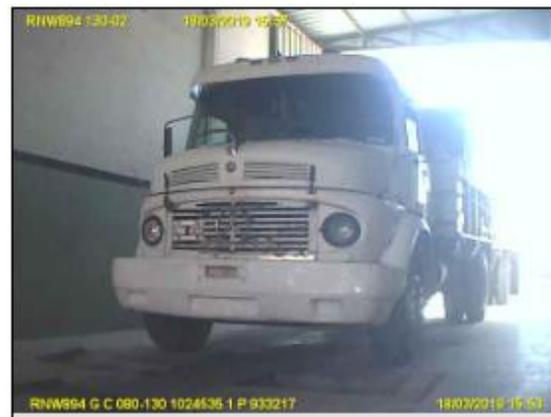
Código	Gravedad	Descripción	Observaciones
010401	L	Sistema de Dirección > Barras, Brazos, Amortiguadores de Dirección > Extremos de Dirección - Rótulas con Juego	LEVE JUEGO EN BARRA CORTA EN AMBOS EXTREMOS
020301	L	Tren Delantero, Trasero, Suspensión > Manoplas - Gemelos > Fijación Defectuosa al Chasis (Tornillos Flojos o Deteriorados)	LEVE JUEGO EN BUJES DE PAQUETE DE ELASTICO EN GENERAL
090401	L	Carrocería > Parabrisas. Inexistente, Visibilidad Defectuosa, Roto > Con Defectos ó Fisuras que No Afecten a la Seguridad	LEVE FISURA DE PARABRISAS

Figura 6. Fotovalidación del Vehículo 1 y anomalías detectadas en el camión tractor. Fuente: RTO, CENT, 2023.

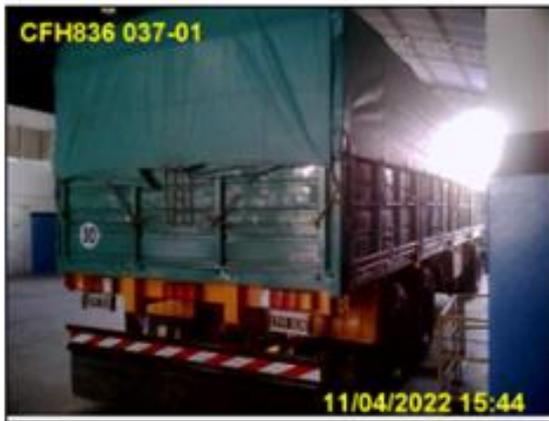
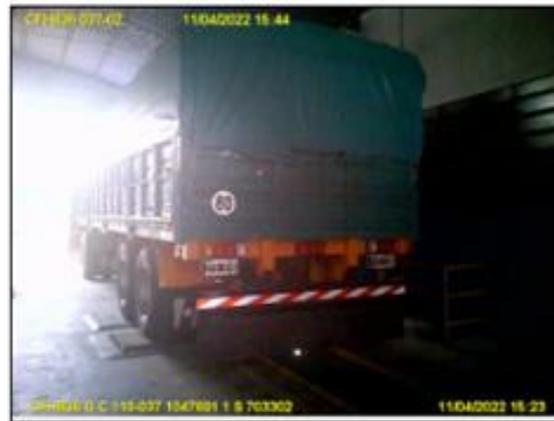
Código	Gravedad	Descripción	Observaciones
020602	L	Tren Delantero, Tren Trasero, Suspensión > Barras de Torsión, Estabilizadoras y Tensoras > Fijación defectuosa de barras y elementos de suspensión	Tensor derecho con la abrazadera floja del tercer eje.
020603	L	Tren Delantero, Tren Trasero, Suspensión > Barras de Torsión, Estabilizadoras y Tensoras > Mal estado de bujes	Bujes de barra tensoras de los ejes 2 y 3.
25	L	Otras Anomalías (Ingrese Descripción en la Columna Observación del Sistema RTOCENT)	Juego en rodamientos del primer eje y el derecho del segundo eje.

Figura 6. Fotovalidación del Vehículo 1 y anomalías detectadas en acoplado. Fuente: RTO, CENT, 2023.

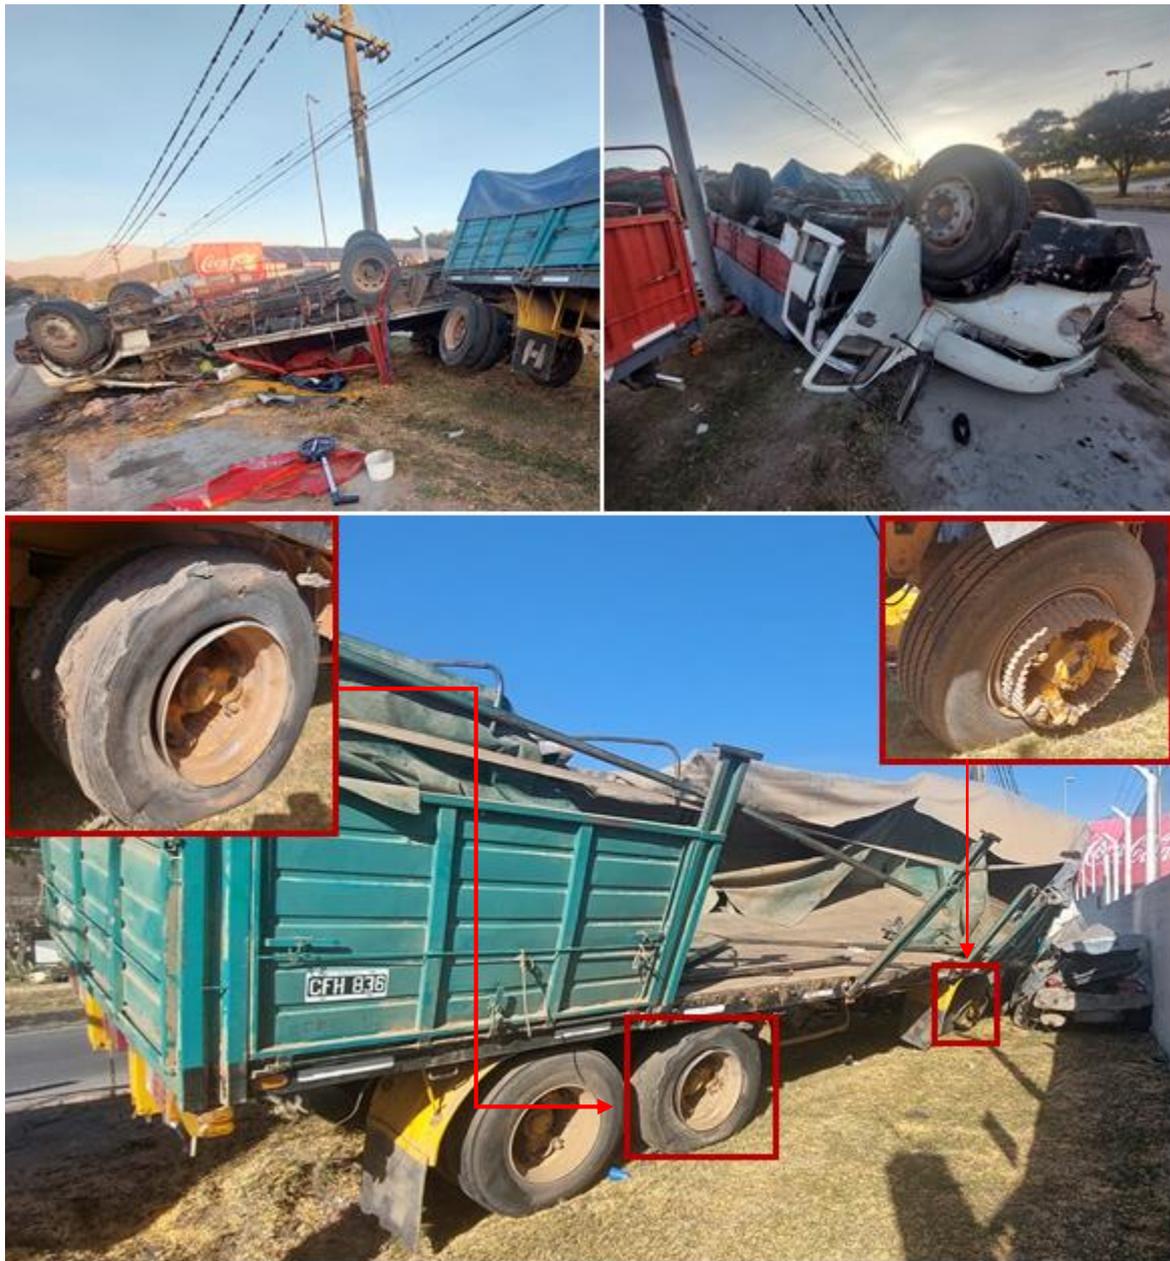
El camión rígido presentaba abolladuras y deformaciones de paneles de puertas, techo, capot y carrocería de caja. Por su parte, el acoplado presenta abolladuras y desprendimiento de compuertas de lateral derecho de carrocería de caja. Cortes y desprendimiento de material en neumático derecho externo de segundo eje dual.

Figura 7. Daños en cabina y caja del camión rígido, caja y neumáticos del acoplado. Fuente: JST, 2023.

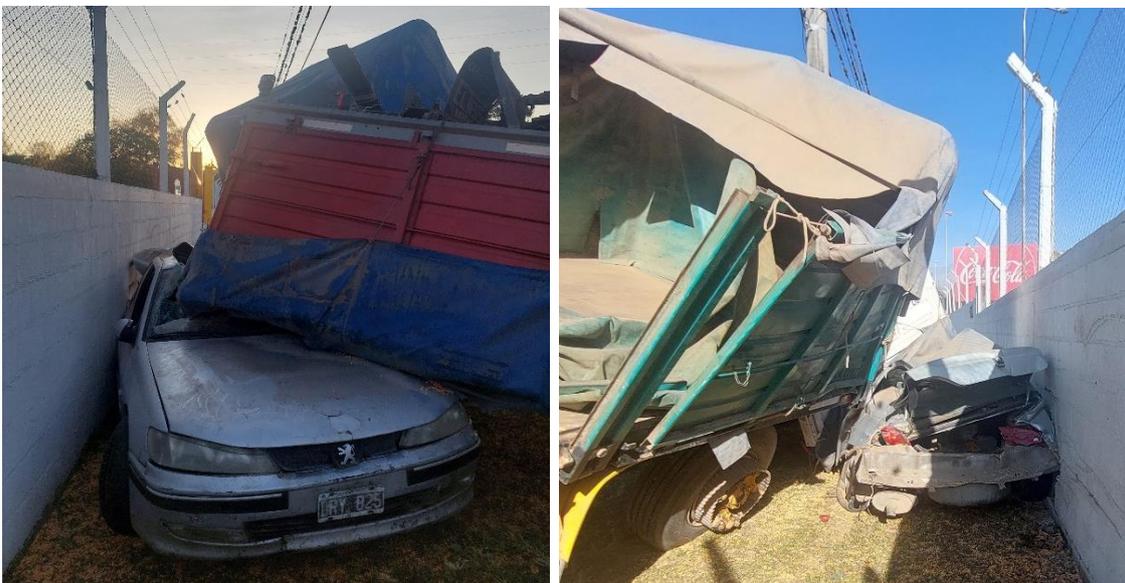
Presenta daños por impacto y aplastamiento en el techo, parabrisas, sector anterior, posterior y lateral izquierdo.

Figura 8. Daños por impacto y aplastamiento en el vehículo 2. Fuente: JST, 2023.

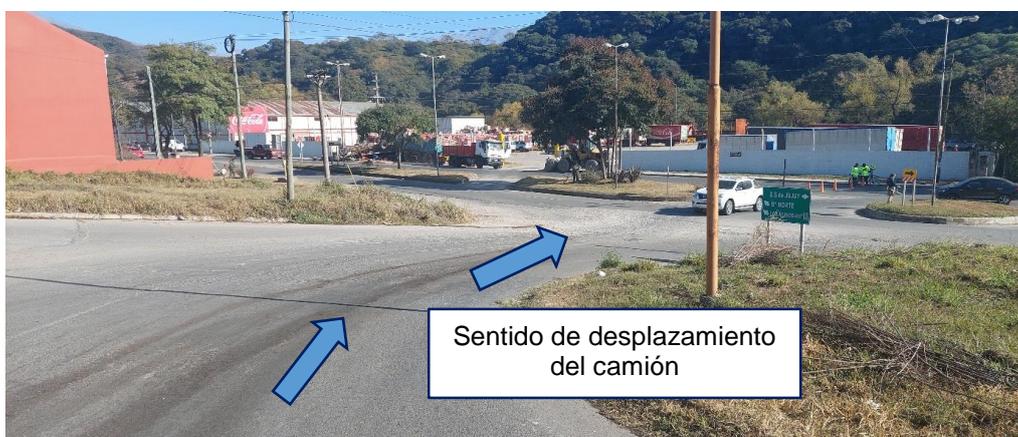
Por motivos que se encuentran bajo investigación, cuando el camión se encontraba descendiendo por la colectora y antes de llegar a la intersección con rotonda que permite el ingreso a RP 2 (ver figura 9), comenzó a circular en situación de movimiento descontrolado.

Figura 9. Sentido de circulación previo del camión antes de arribar al cruce. Fuente: JST, 2023.

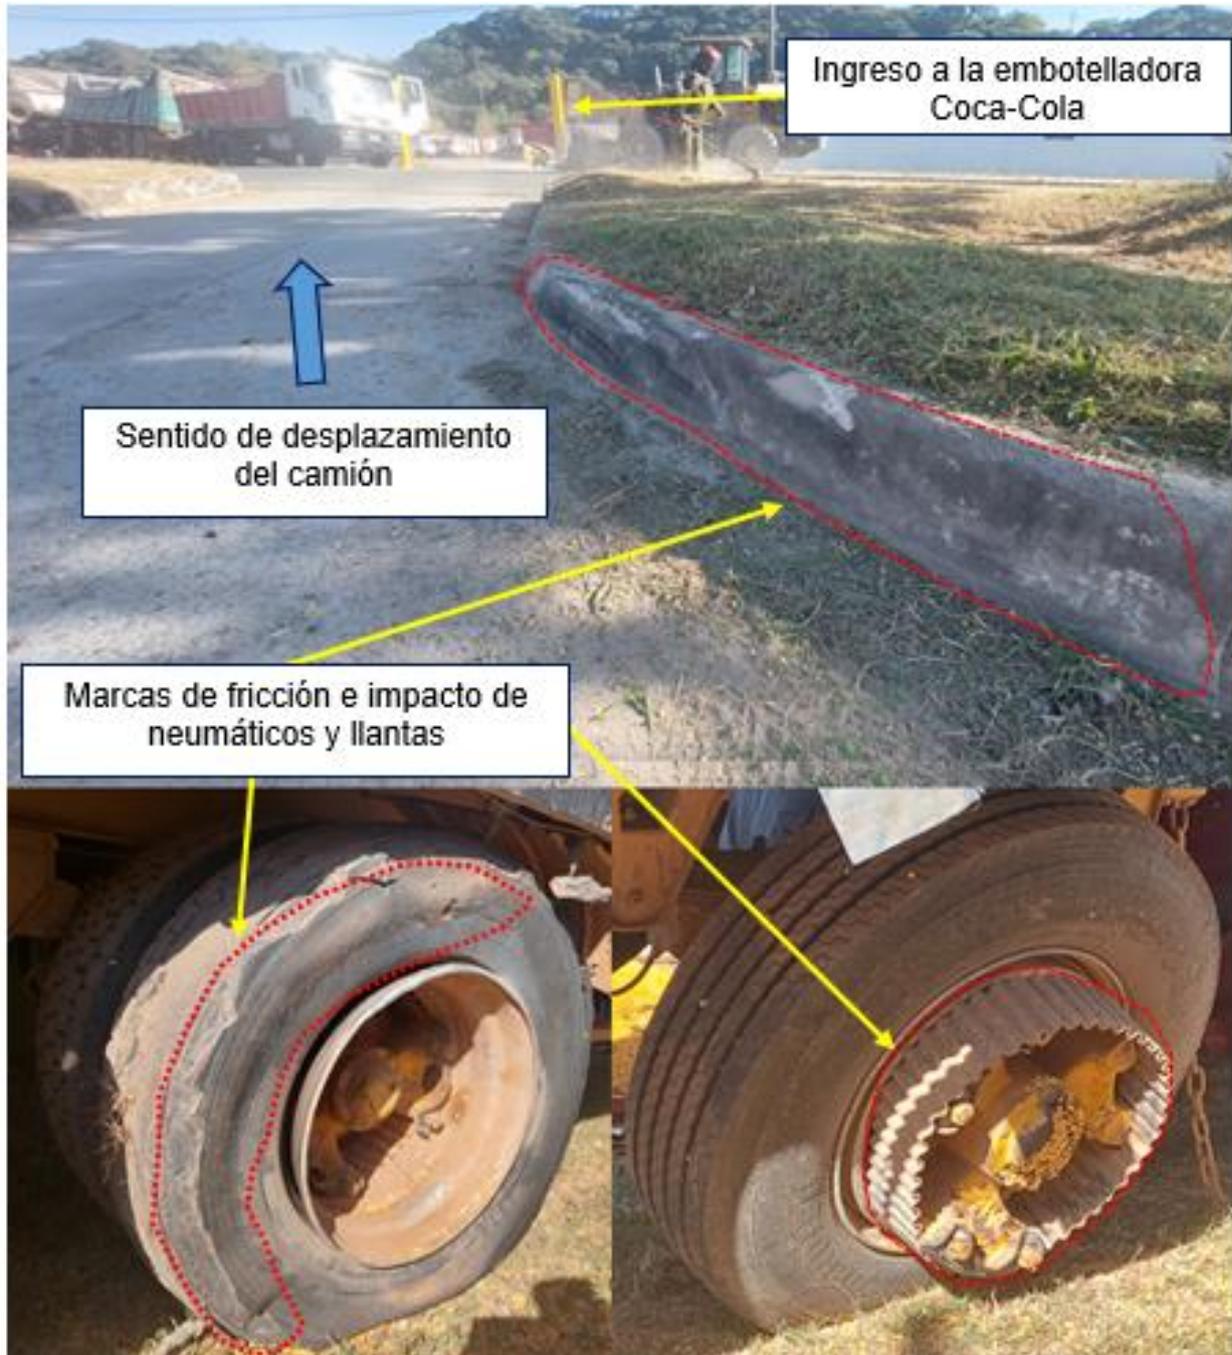
Figura 10. Marcas de fricción lateral de neumáticos y llantas de las ruedas laterales derechas del primer y segundo eje del acoplado. Fuente: JST, 2023.

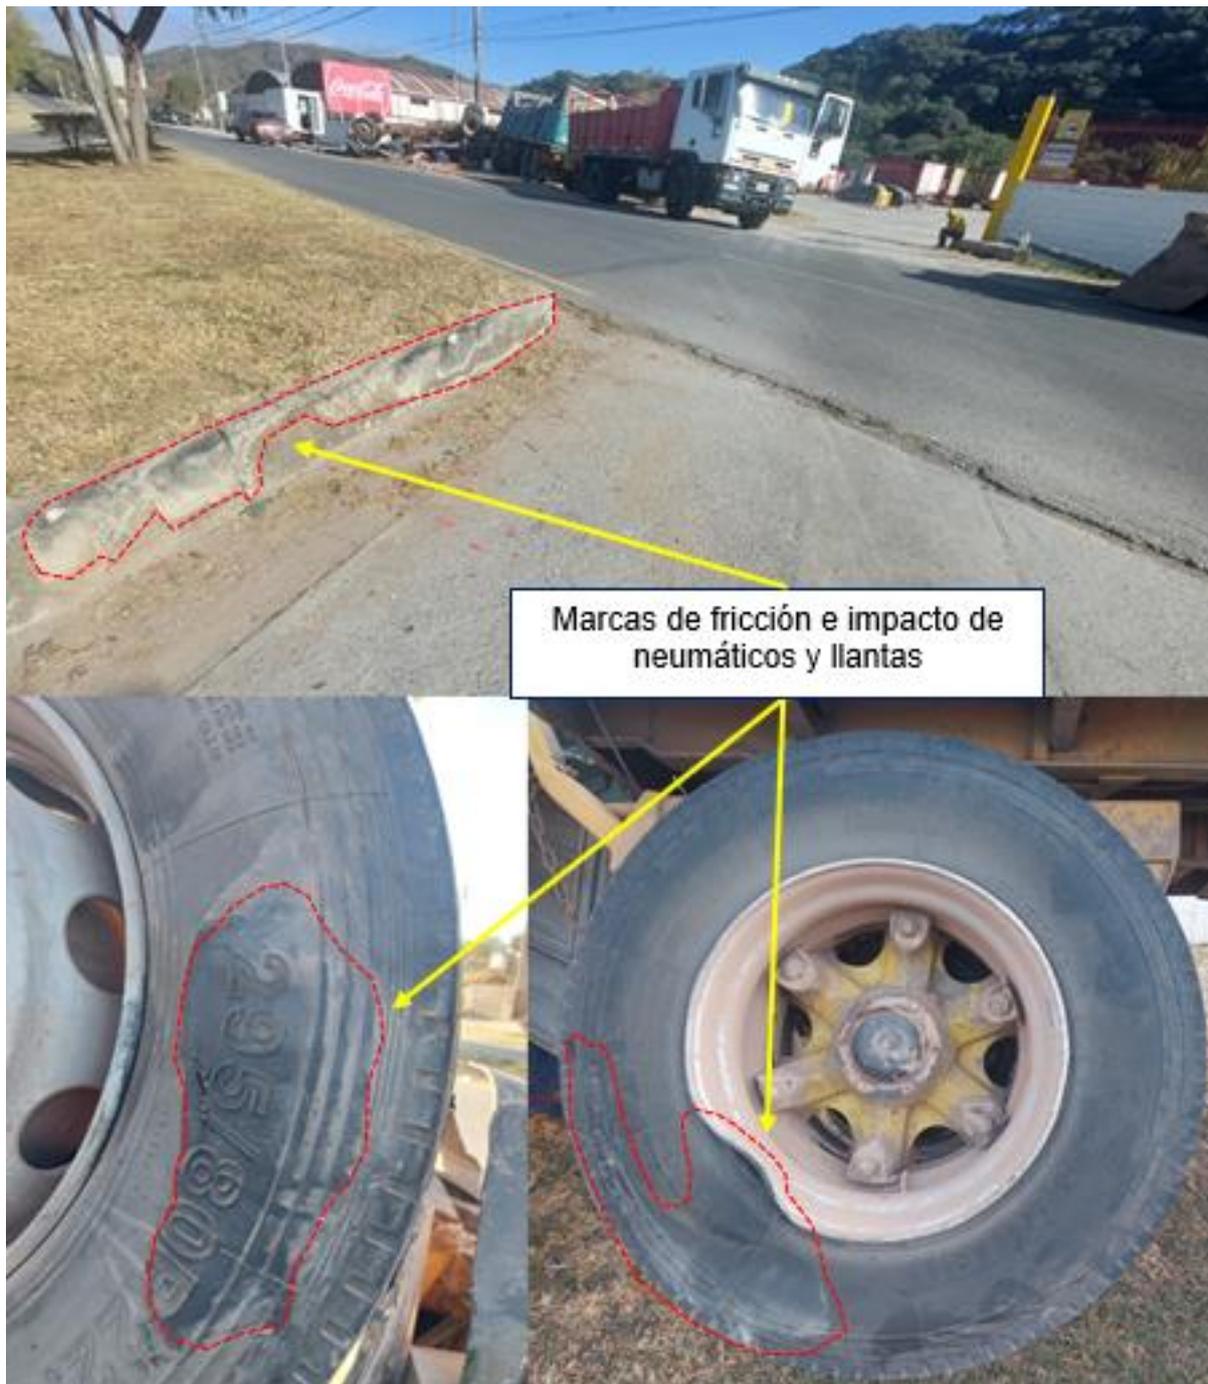
Figura 11. Marcas de fricción lateral de neumáticos y llanta de la rueda delantera izquierda del camión tractor y del primer eje del acoplado. Fuente: JST, 2023.

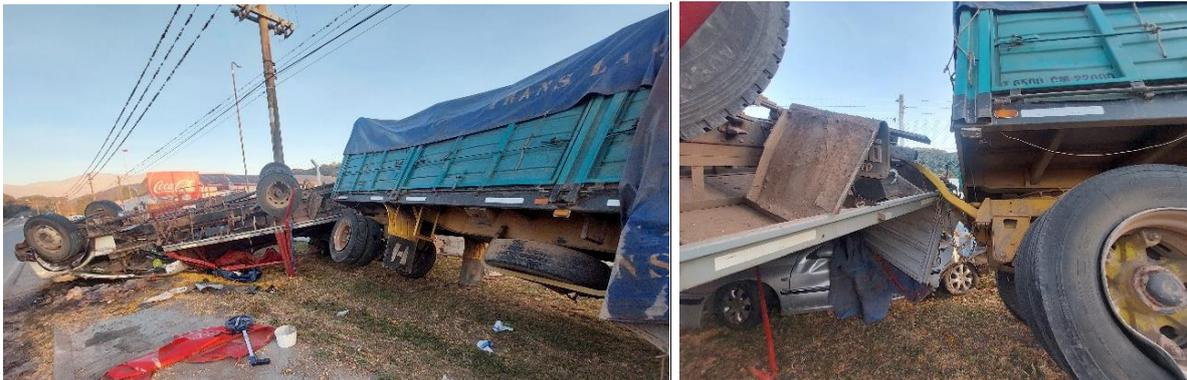
Luego del impacto, ambos vehículos se desplazaron conjuntamente hacia la cuneta norte de RP 2, ascendieron posteriormente a la vereda y cayeron sobre el talud contiguo esta última. Es en ese momento donde el camión tractor realizó un vuelco en tonel sobre su lateral derecho y cayó sobre el automóvil, siendo esta la posición final de ambos, quedando a su vez el acoplado del Vehículo 1 suspendido en forma parcial y oblicua sobre el plano inclinado del talud (Ver figura 12).

Figura 12. Posición final de ambos vehículos tras la colisión. Fuente: JST, 2023.
