INFORME PRELIMINAR

Expediente: EX-2023-99268743--APN-JST#MTR

Suceso: Accidente muy grave

Título: Hundimiento, Buque Motor Maria del Carmen (Mat. 01710), confluencia riacho Correntoso y arroyo El Rey, altura km. 950,100 Río Paraná – Reconquista – Santa Fe

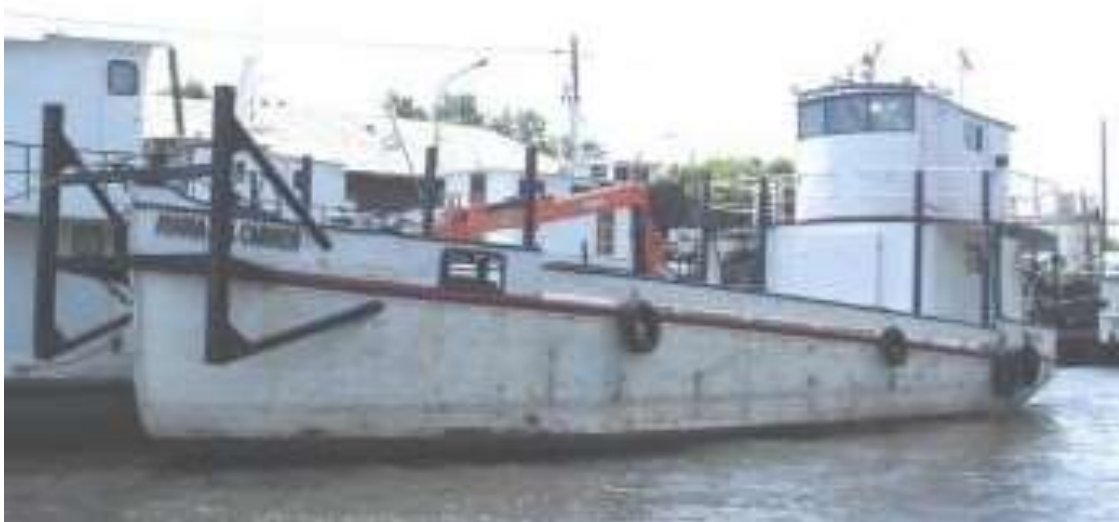
El arenero estaba amarrado con su banda de babor a muelle cuando embarcó agua de río sobre la cubierta, a la altura de la aleta de estribor; luego esta ingresó a la sala de máquinas y se produjo el hundimiento del buque.

Figura 1. B/M María del Carmen por su banda de babor

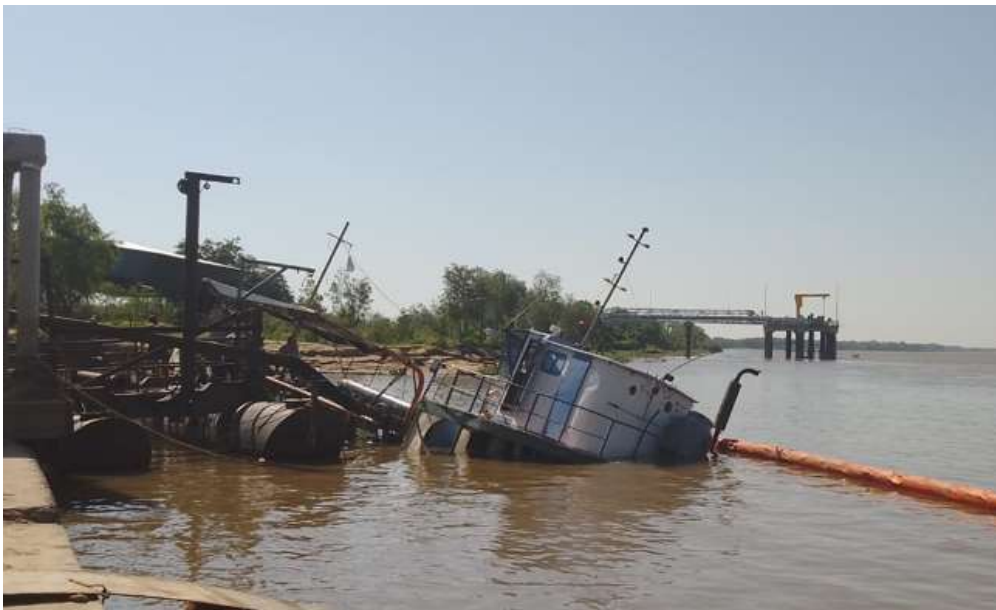
Se reportaron daños en sus motores e instalación eléctrica como consecuencia de la inundación de su sala de máquinas. No se detectaron daños en el casco.

Figura 3. Buque hundido y barrera de contención visto por la aleta de babor

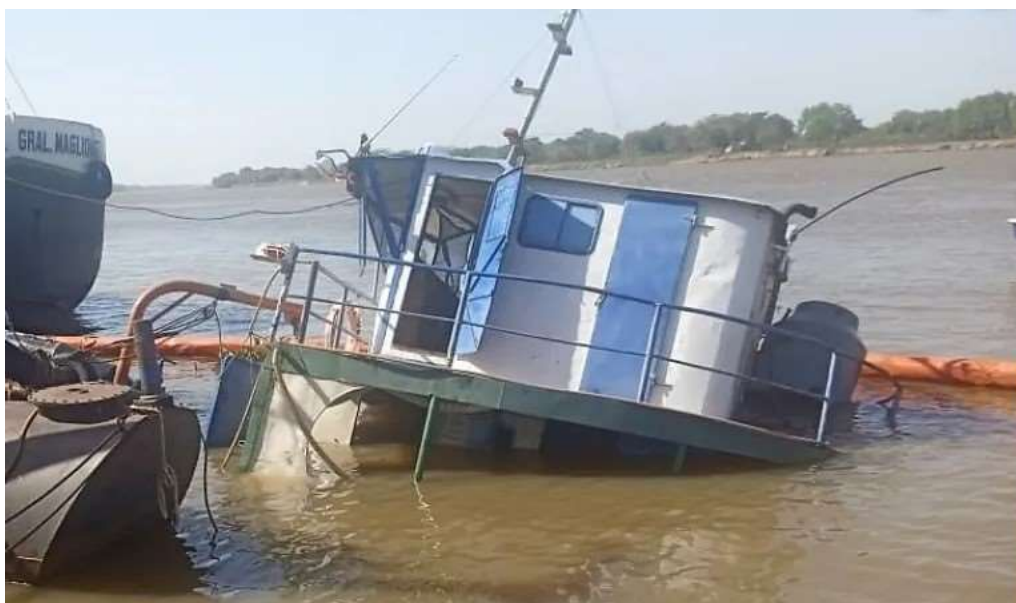
Figura 4. Buque hundido y barrera de contención visto por su banda de babor a la altura del casillaje

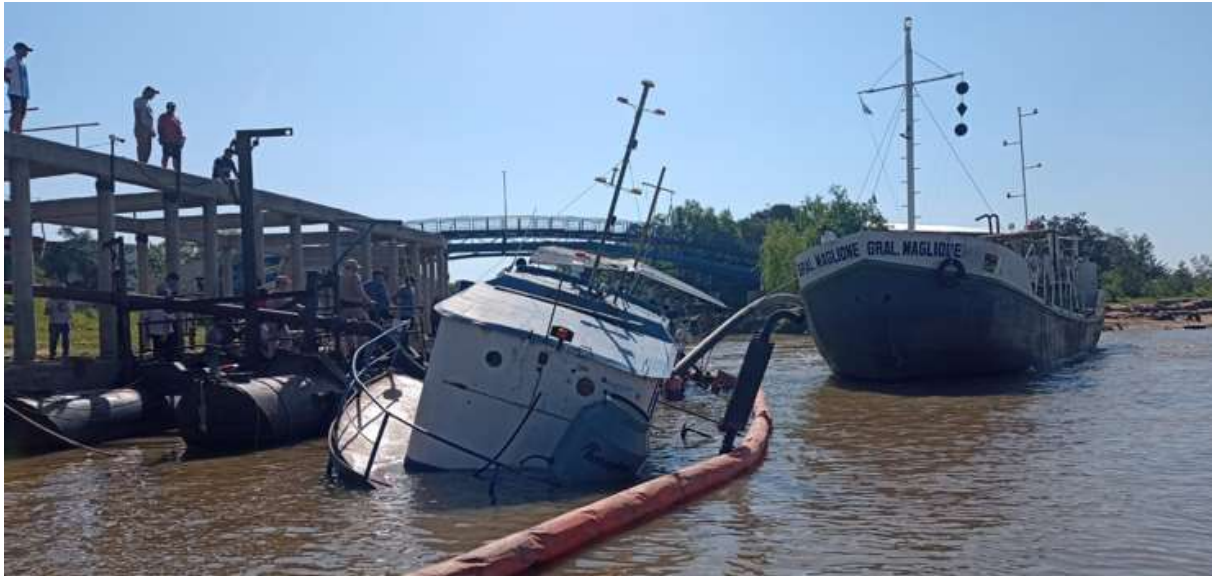
Figura 5. Buque hundido y barrera de contención visto de popa. Se observa una manguera de asistencia provista por el buque Gral. Maglione

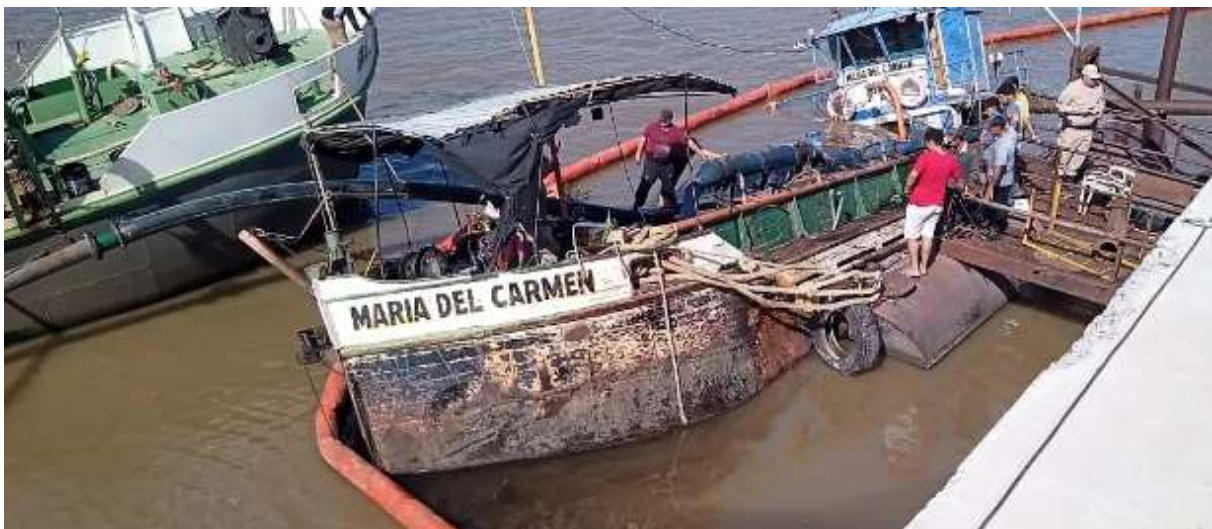
Figura 6. Buque hundido y barrera de contención visto por la amura de babor. Se observa una manguera de asistencia proveniente del Buque Gral Maglione

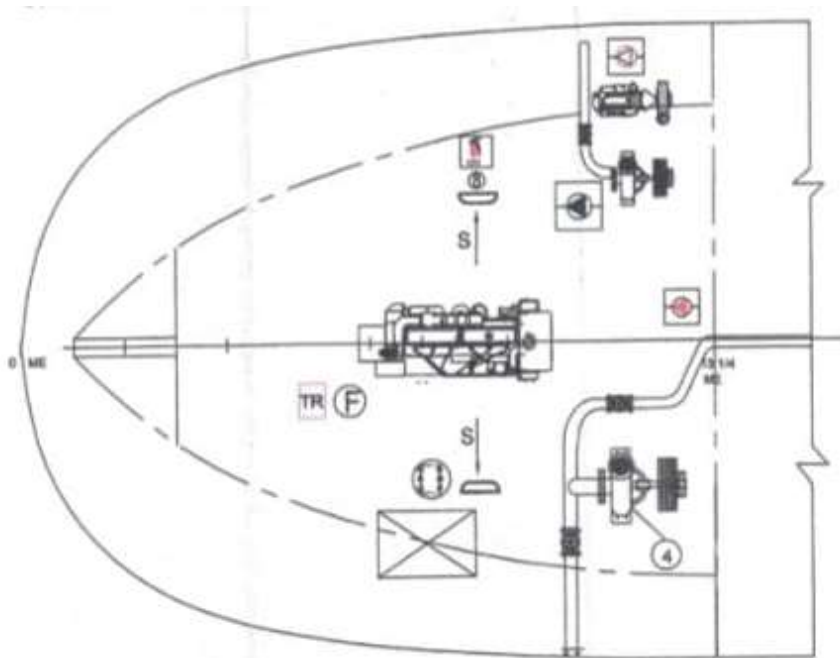
Figura 7. Plano con los dispositivos de achique. Sala de máquinas

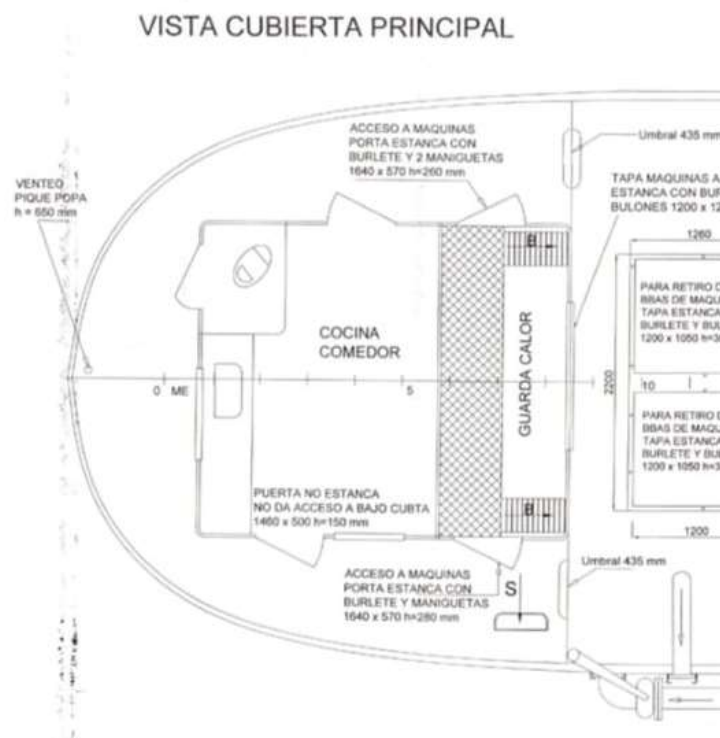
Figura 8. Plano Arreglo general. Se observan umbrales y accesos a sala de máquinas
