## INFORME DE SEGURIDAD OPERACIONAL

Suceso: Accidente

Título: Pérdida de Control en Vuelo, Rans S19, matrícula LV-X611, Aeródromo de General Rodríguez, provincia de Buenos Aires

Fecha y hora del suceso: 26 de enero de 2021 a las 17:00 horas (UTC)

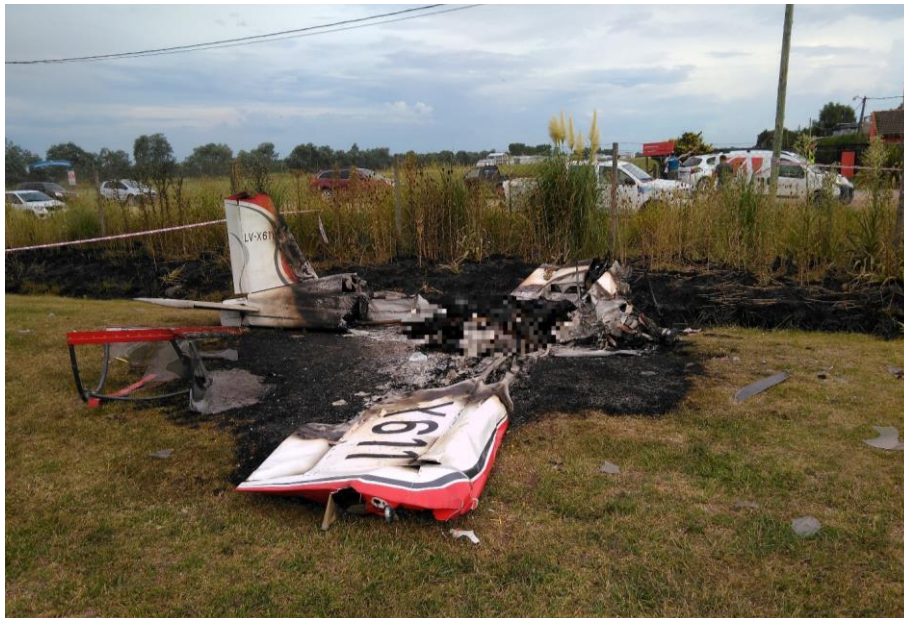
Figura 1. Aeronave accidentada. Fuente: investigación JST

Destruída.

Destruído.

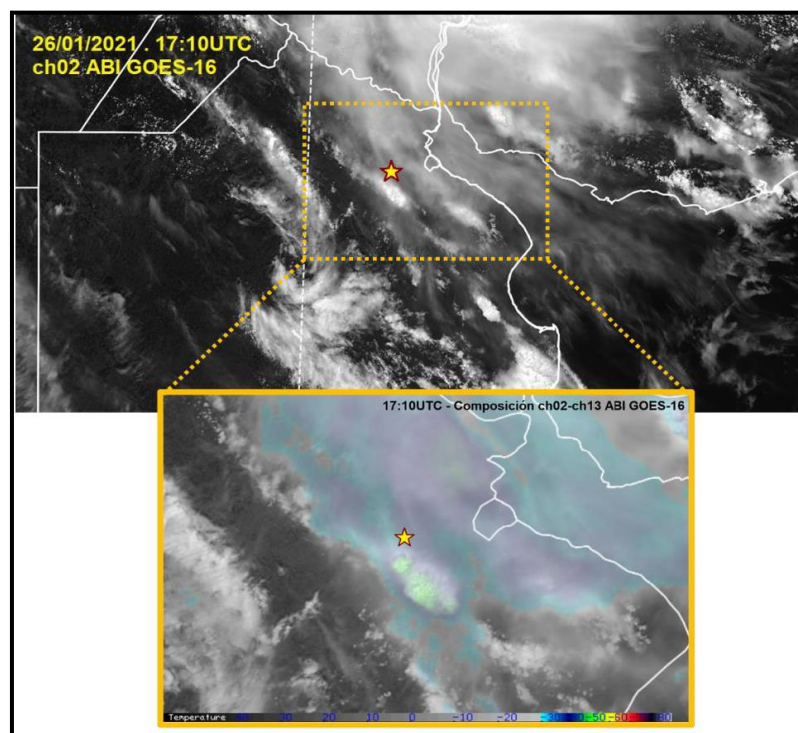
En la figura 4 se observa mediante imágenes satelitales el desarrollo de actividad convectiva a las 17:10 horas, con un brillo máximo y temperaturas de topes inferiores a  $-52^{\circ}\text{C}$ . Este patrón de nubosidad es consistente con la presencia de cumulonimbos de rápido desarrollo, ubicados aproximadamente a 5-10 km al sur del lugar del accidente. No fue posible determinar el desplazamiento de la nubosidad baja debido a la presencia de nubosidad alta, específicamente del tipo cirrus y cirrostratus, proveniente de un sistema convectivo adicional.

Figura 3. Imagen satelital donde la estrella amarilla indica el lugar del suceso. Fuente: SMN

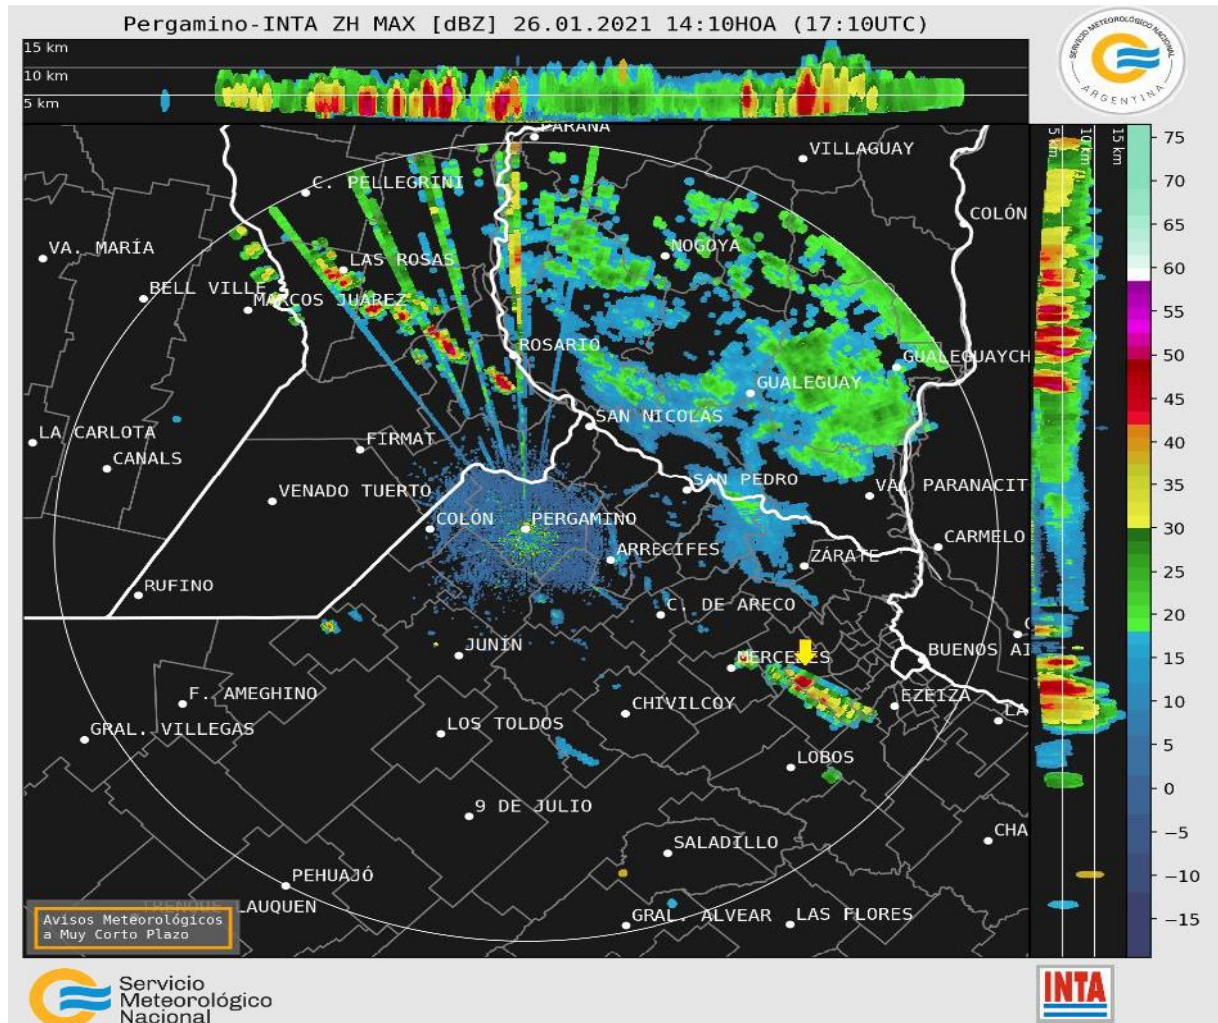
La figura 5 presenta imágenes del radar Pergamino (provincia de Buenos Aires) capturadas a las 17:10 horas. En estas imágenes se observan ecos con valores superiores a 45 decibeles y topes en 45.000 pies, consistente también con la presencia de celdas convectivas asociadas a cumulonimbos.

Figura 4. Imagen radar donde la flecha amarilla indica el lugar del suceso. Fuente: SMN

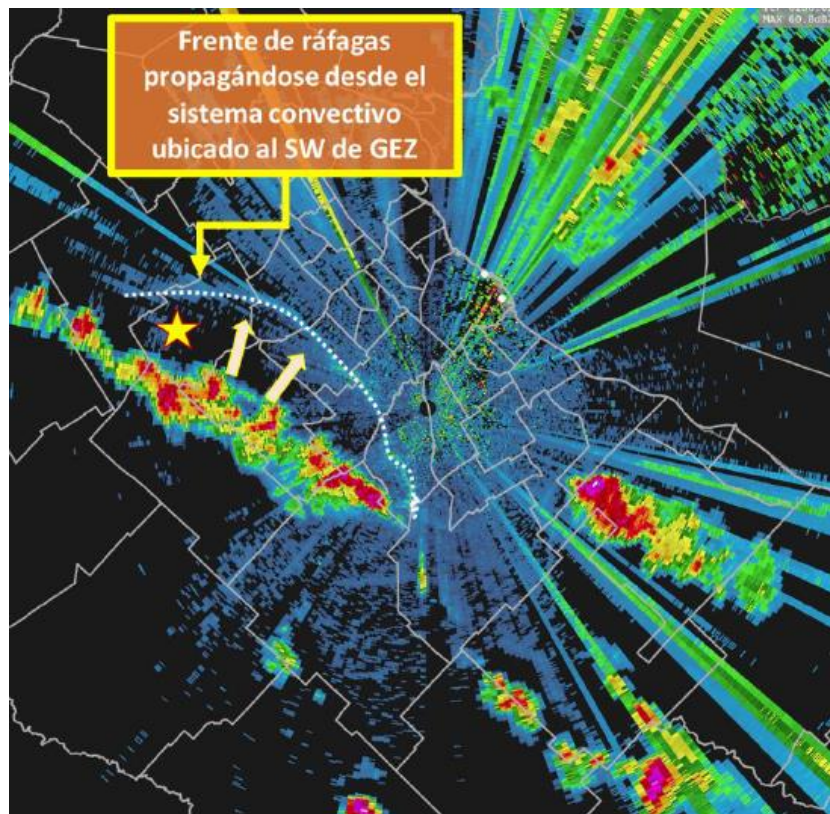
Por otro lado, la figura 6 muestra la imagen del radar Ezeiza (provincia de Buenos Aires) registrada a las 17:36, la imagen disponible más cercana a la hora del accidente. En ella se destaca la presencia de actividad convectiva profunda al suroeste del partido de General Rodríguez, extendiendo un frente de ráfagas al norte del lugar del suceso.

Figura 5. Imagen radar donde la estrella amarilla indica el lugar del suceso. Fuente: SMN

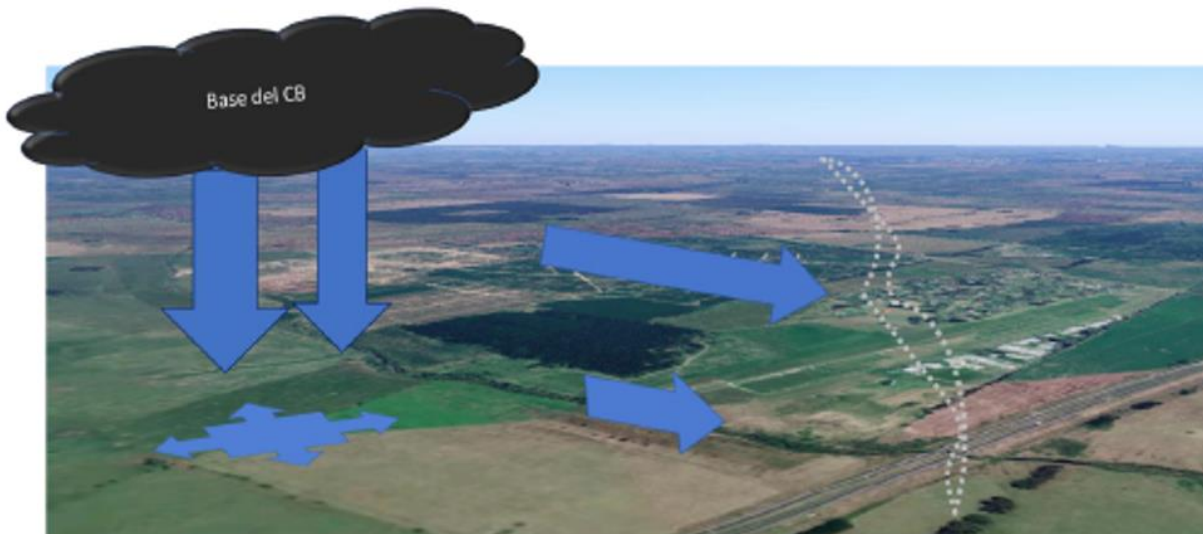
De acuerdo con el análisis del SMN, el frente de ráfagas cruzó el aeródromo de General Rodríguez a la hora del accidente, registrándose vientos del sector suroeste con una intensidad entre 20 y 30 nudos, e incluso posibles ráfagas más intensas. La estructura del frente de ráfagas mostró movimientos descendentes significativos en la base de las celdas convectivas, lo cual indica la ocurrencia de *downburst*<sup>6</sup>, fenómeno que se produjo muy cerca de la hora y lugar del accidente.

Figura 6. Esquema conceptual de la condición meteorológica al momento del suceso. La línea punteada representa el borde hipotético del frente de ráfagas avanzando hacia la pista 17. Fuente: SMN

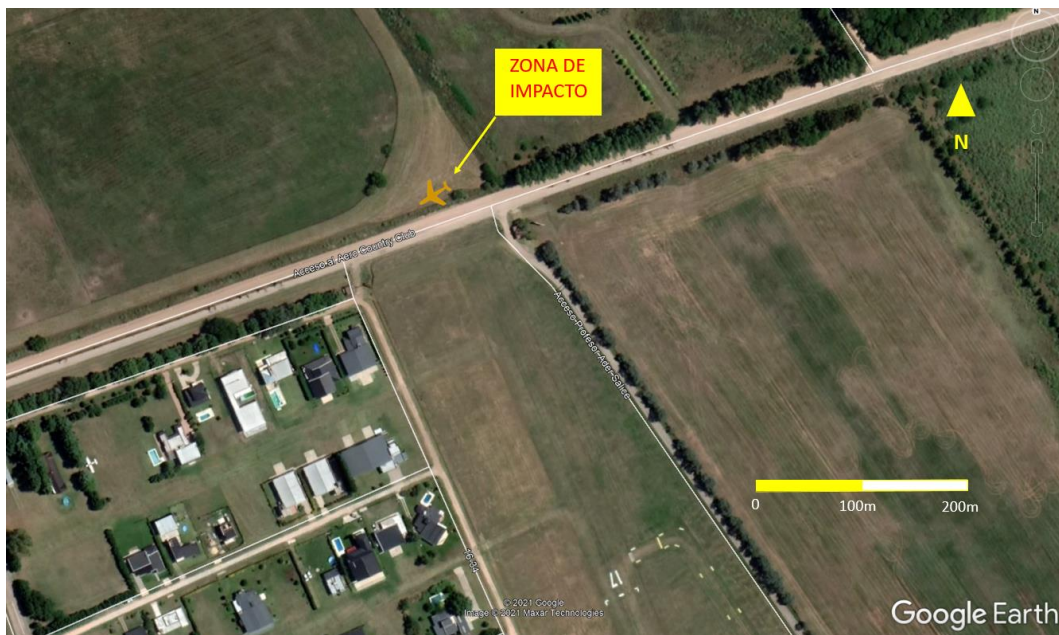
La aeronave despegó de la pista 35 del AD de General Rodríguez e impactó en un campo inmediatamente aledaño al AD, aproximadamente a unos 270 metros al noroeste de la cabecera de pista 17. De acuerdo con lo observado en el lugar del accidente, el morro de la aeronave apuntaba en sentido oeste y no hubo dispersión de restos.

Figura 8. Zona de impacto. Fuente: investigación JST

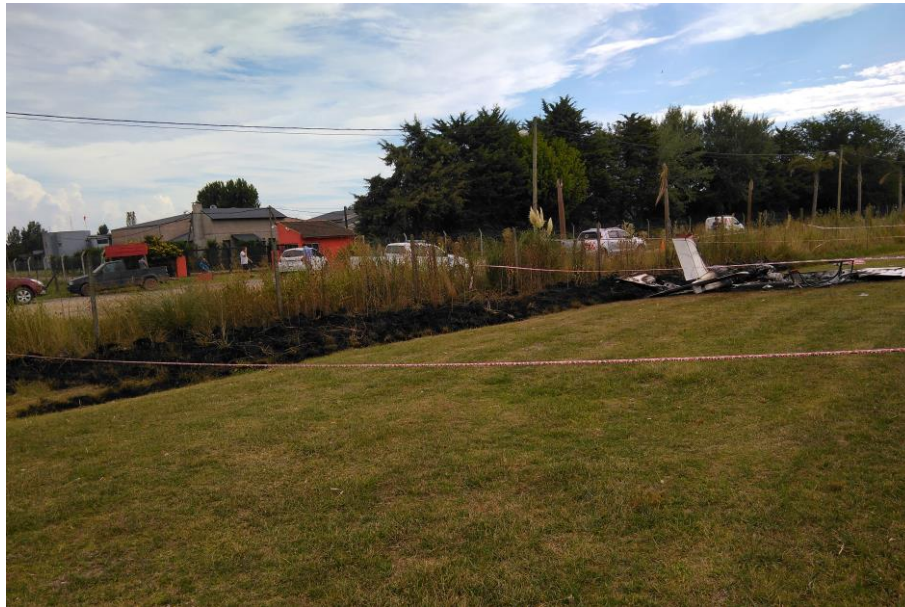
Las marcas de incendio relevadas en el terreno indicaron que al momento del impacto la aeronave contaba con combustible en sus tanques.

Figura 9. Marcas de incendio en el terreno. Fuente: investigación JST

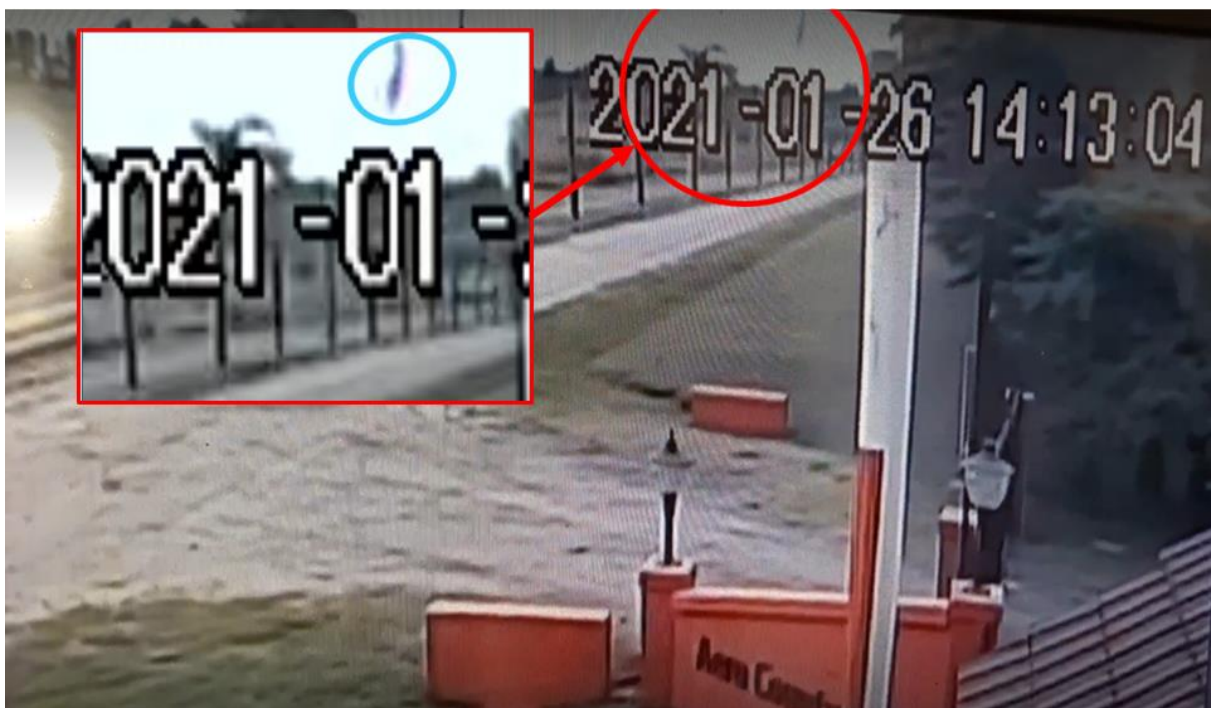
Se realizó un relevamiento de las grabaciones de las cámaras de seguridad de la zona, lo cual permitió constatar que la aeronave impactó contra el terreno en un ángulo prácticamente perpendicular.

Figura 10. Actitud previa al impacto. Fuente: cámara de seguridad de la zona

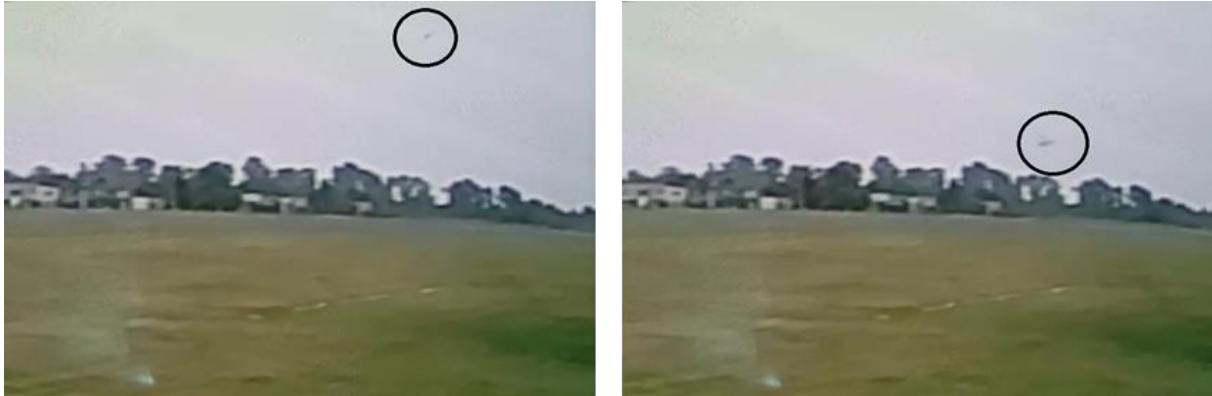
Además, se pudo observar en las imágenes que la pérdida de control de la aeronave se produjo de forma abrupta.

Figura 11. Pérdida de control de la aeronave. Fuente: cámara de seguridad de la zona

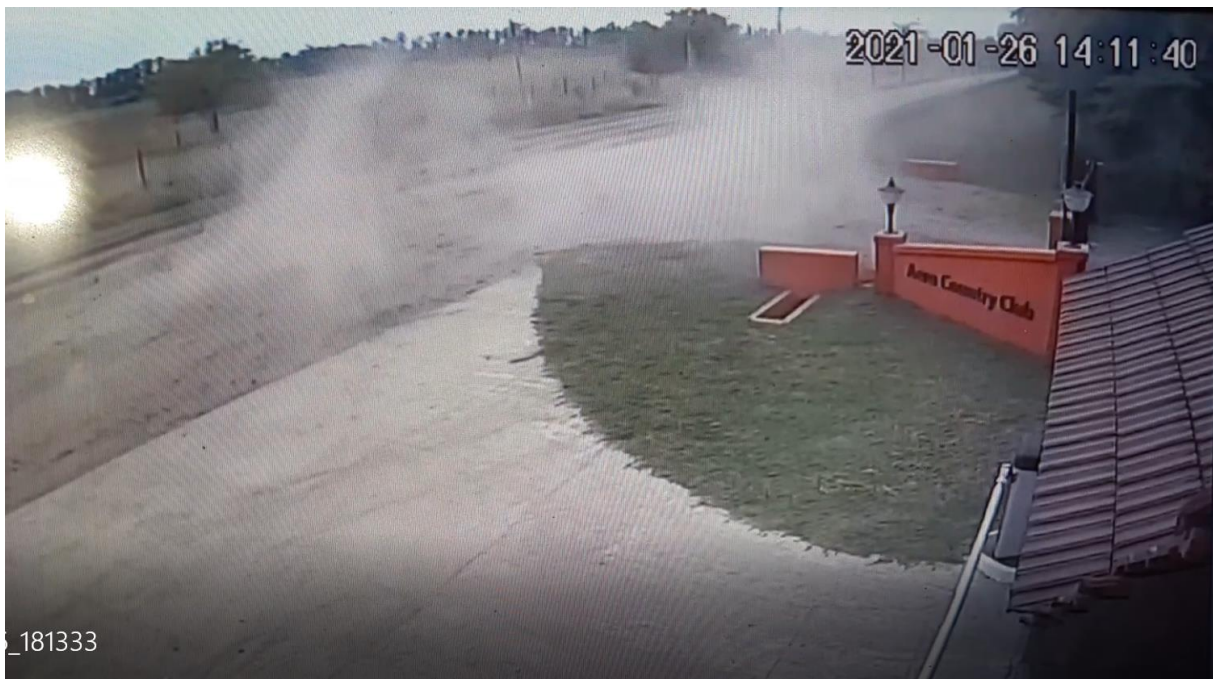
En los registros fílmicos también se observó la presencia de ráfagas de viento instantes previos al impacto de la aeronave.

Figura 12. Levantamiento de polvo por ráfagas. Fuente: cámara de seguridad de la zona
