## INFORME PRELIMINAR

Suceso: accidente

Título: Colisión en paso a nivel entre camión portavolquete RIY408 y tren 4219 en calle Primera Junta, Quilmes, Provincia de Buenos Aires

Fecha y hora del suceso: 6 de septiembre de 2023 a las 18:34 (UTC)

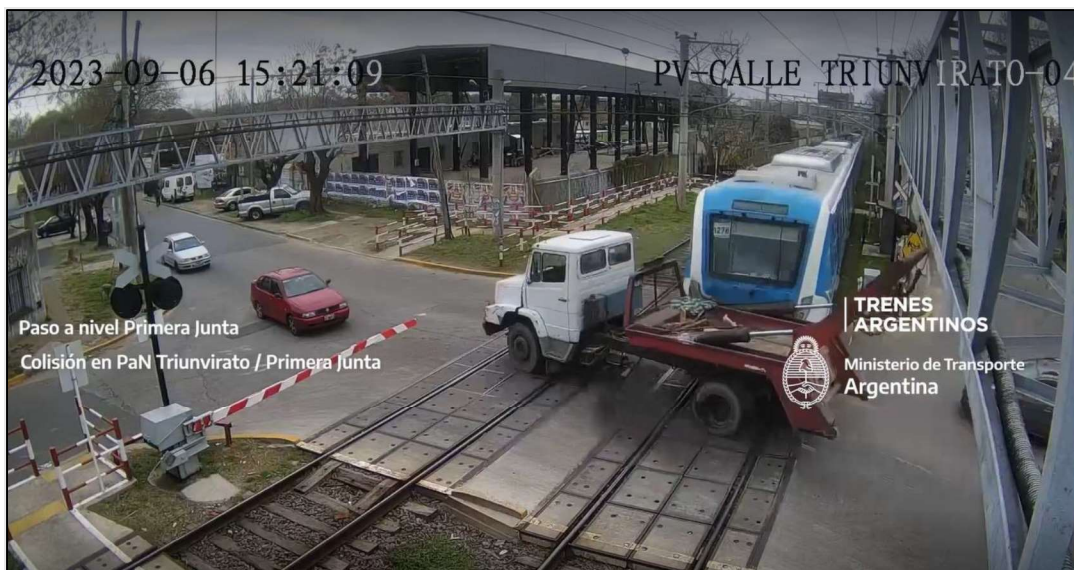
El suceso aconteció mientras el camión se disponía a atravesar el PAN. El sistema de brazos de barrera se encontraba en posición horizontal y la alarma lumínico-sonora estaba activada debido al paso de la formación ferroviaria. Como consecuencia del evento, se registraron cuatro personas con lesiones leves, la destrucción total del camión y daños de importancia en la cabina de conducción del tren. Asimismo, se ocasionaron daños en la infraestructura ferroviaria, específicamente en zona de catenaria.

Figura 1. Situación del accidente. Fuente: SOFSE, 2023

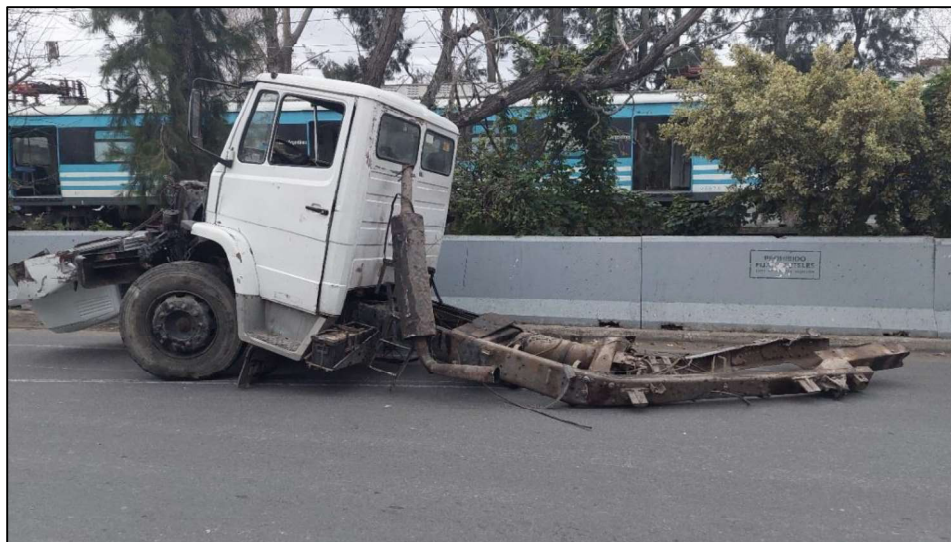
La investigación observó rotura y desprendimiento de capó, guardabarros delantero, parabrisas y paragolpes. En cuanto a los bastidores (largueros) del chasis, presentaban deformación por causa del impacto. También se detectaron deterioros sobre componentes mecánicos de la unidad.

Figura 2. Cabina y chasis del camión luego del accidente. Fuente JST, 2023

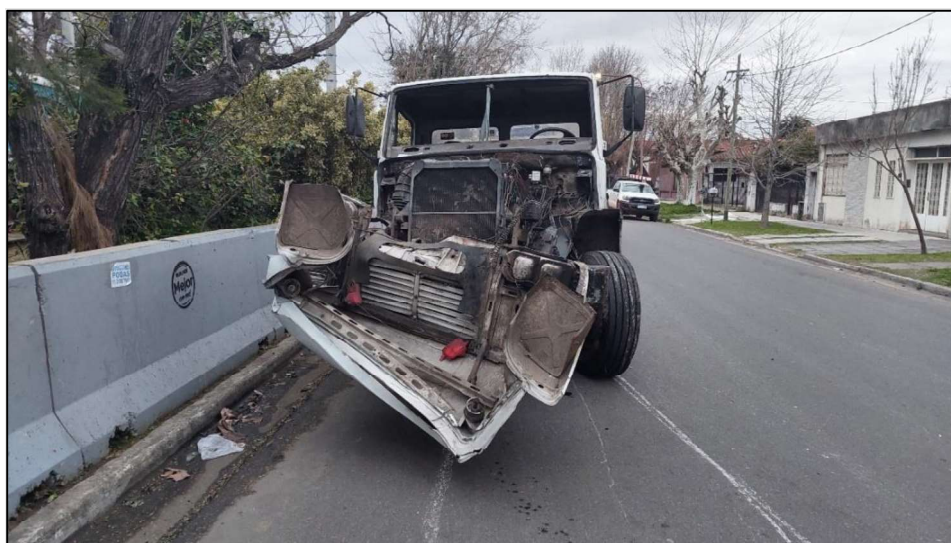
Figura 3. Frente del camión luego de la colisión. Fuente JST, 2023.

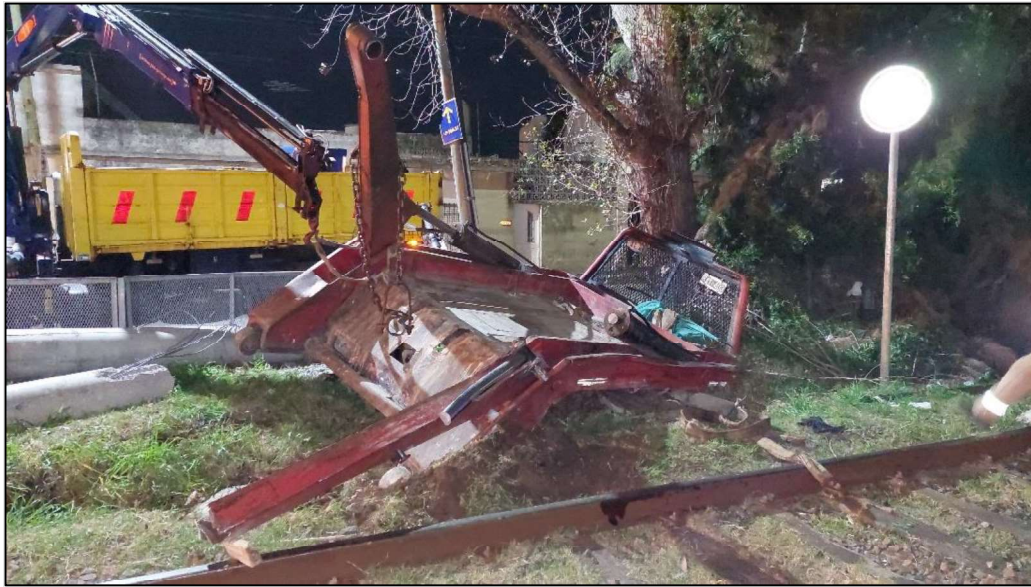
Se corroboró la deformación de los brazos portavolquetes y su estructura, así como también se registraron daños en su sistema hidráulico de elevación. Además, se desprendió el *pack* de ruedas duales de la caja.

Figura 4. Estado de brazos portavolquetes postcolisión. Fuente JST, 2023

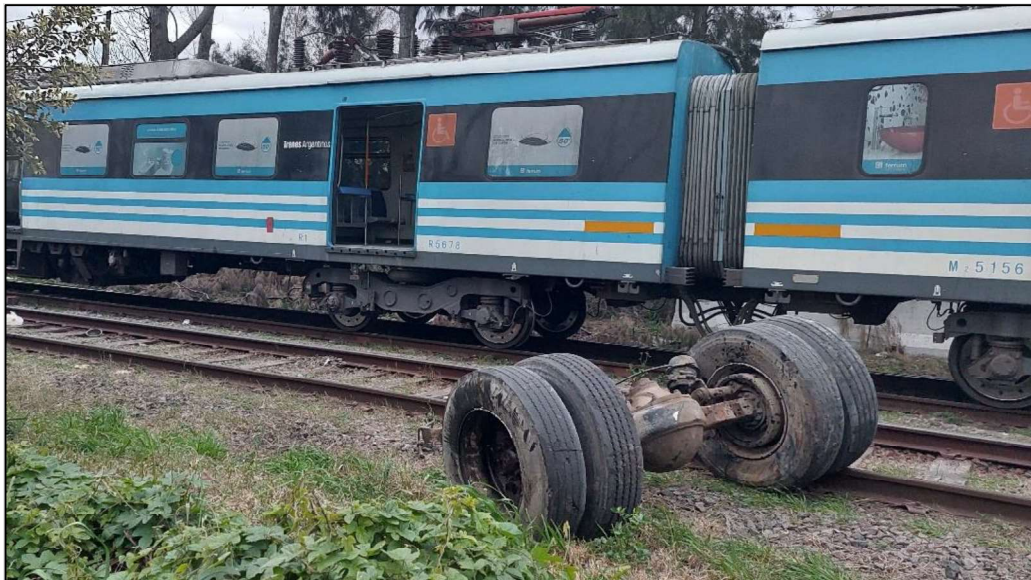
Figura 5. *Pack* de ruedas duales separadas del chasis. Fuente JST, 2023

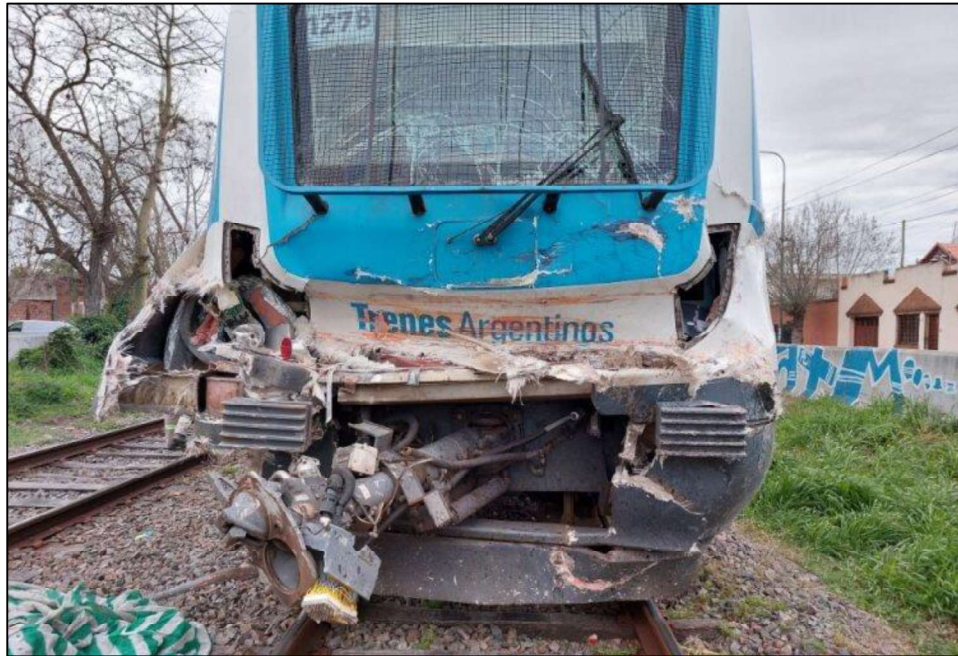
Se observaron daños de importancia en el sector frontal del coche cabina 127B (es decir, en el acople, la óptica, el *anticlimber*<sup>2</sup>, el panel del lado izquierdo, el parabrisas y el miriñaque<sup>3</sup>). El resto de los coches no presentaron daños.

Figura 6. Daños en la cabina de conducción. Fuente: JST, 2023

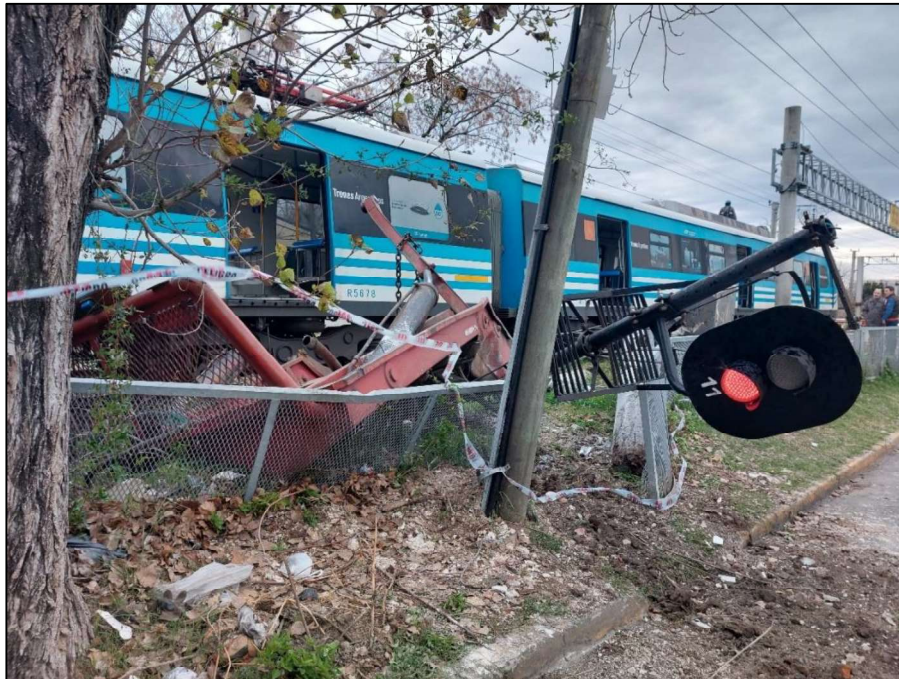
Se averió el poste del sistema de electrificación de corriente alterna (catenaria 25 KV), la señal automática n.º 11 de dos aspectos y los durmientes ubicados sobre la vía ascendente, por la que circulaba el tren n.º 4219.

Figura 7. Otros daños resultantes del accidente. Fuente JST, 2023

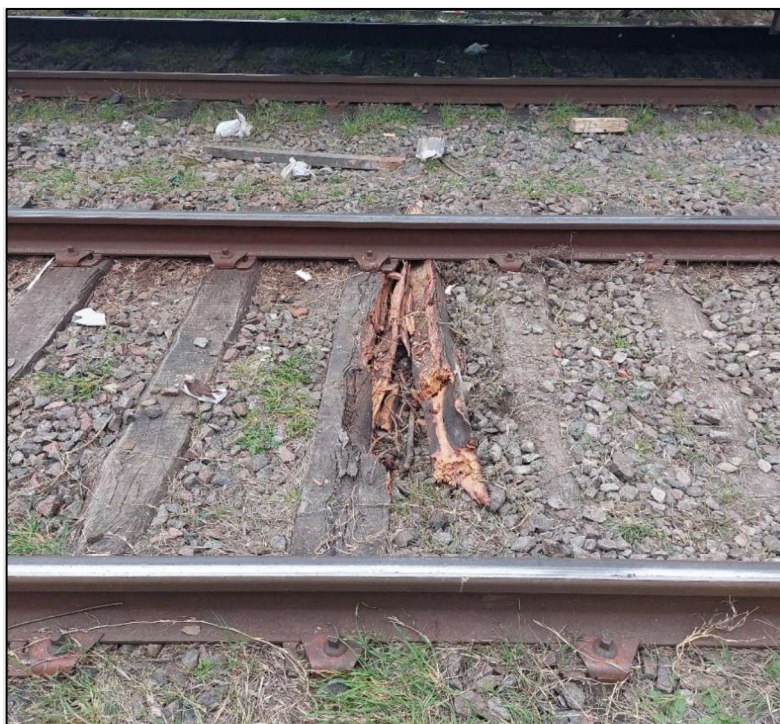
Figura 8. Daños en durmiente. Fuente: JST, 2023
