## INFORME DE SEGURIDAD OPERACIONAL

Suceso: Accidente

Título: Fallo o malfuncionamiento de sistema/componente (grupo motor). Piper PA-11, matrícula LV-YOD, zona rural Miramar, provincia de Buenos Aires

Fecha y hora del suceso: 01 de abril de 2022 a las 19:30 horas (UTC)

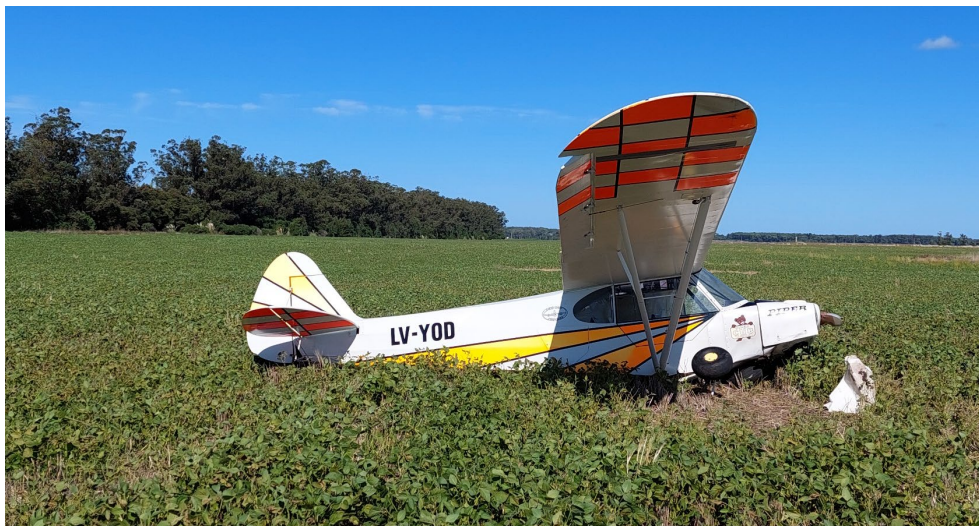
Figura 1. Posición final de la aeronave. Fuente: investigación JST

Debido al impacto, la aeronave resultó con daños de importancia en el plano izquierdo, el tren de aterrizaje principal y la parte inferior del motor.

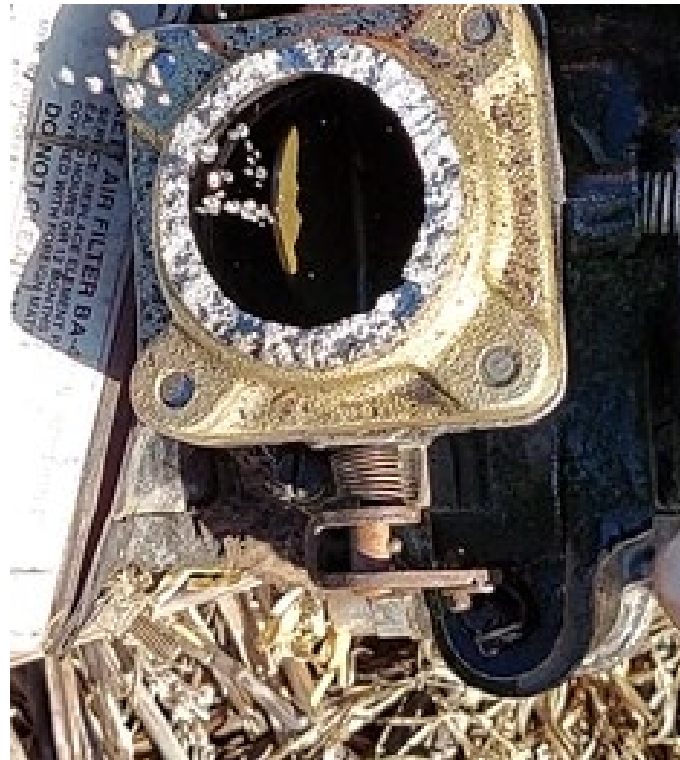
El carburador fue desmontado y se verificó que funcionaba correctamente. En su interior se encontró combustible limpio y sin partículas sólidas aparentes.

Figura 2. Carburador accionado. Fuente: investigación JST

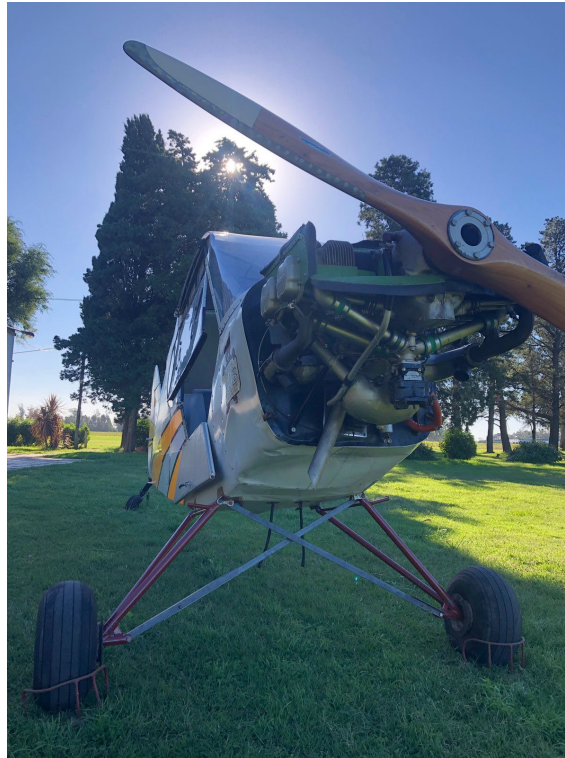
Figura 3. Prueba de motor. Fuente: investigación JST

El 14 de abril se llevó a cabo una ampliación de la investigación en la que se procedió a poner en marcha el motor después de haber reemplazado el múltiple de admisión que resultó dañado en el impacto. Tras la prueba realizada, en la cual se evaluó el funcionamiento del motor y se analizaron las condiciones, no se encontraron indicios que sugirieran la existencia de problemas técnicos anteriores al suceso.

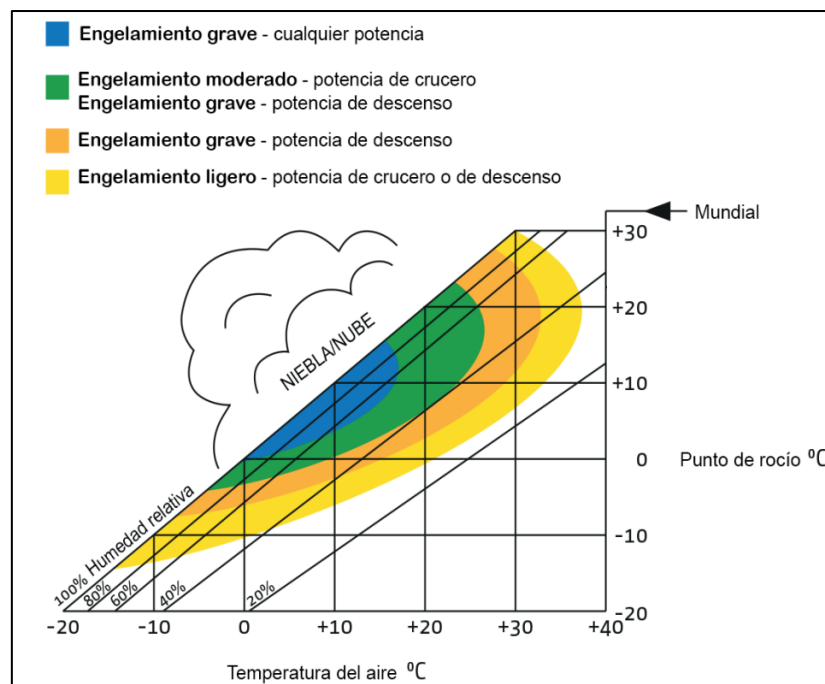
Al evaluar la probabilidad de formación de hielo en el carburador utilizando la información proporcionada por el SMN y al correlacionarla con el gráfico de formación de hielo en carburador, se determinó que existía el riesgo de engelamiento severo o grave con potencia de descenso (ver figura 4).

Figura 4. Gráfico de engelamiento en el carburador. Fuente: <https://www.easa.europa.eu/easa-and-you/safety-management/safety-promotion>

En cuanto a la probabilidad de formación de hielo, según las condiciones meteorológicas proporcionadas por el SMN, existía la probabilidad de engelamiento severo o grave en el carburador, asociada a regímenes de baja potencia, como podría ser durante la fase de descenso. Sin embargo, en el caso del LV-YOD, la aeronave operaba con potencia de crucero, lo que reduce la posibilidad de engelamiento en el carburador.

Es importante señalar que, aunque estas condiciones no son las más propicias para la formación de hielo en el carburador, la investigación no puede afirmar con certeza si esta condición estuvo presente en el momento del suceso. Cabe aclarar que, en caso de haber ocurrido, la formación de hielo en el carburador es una situación momentánea que no puede ser verificada después del impacto.

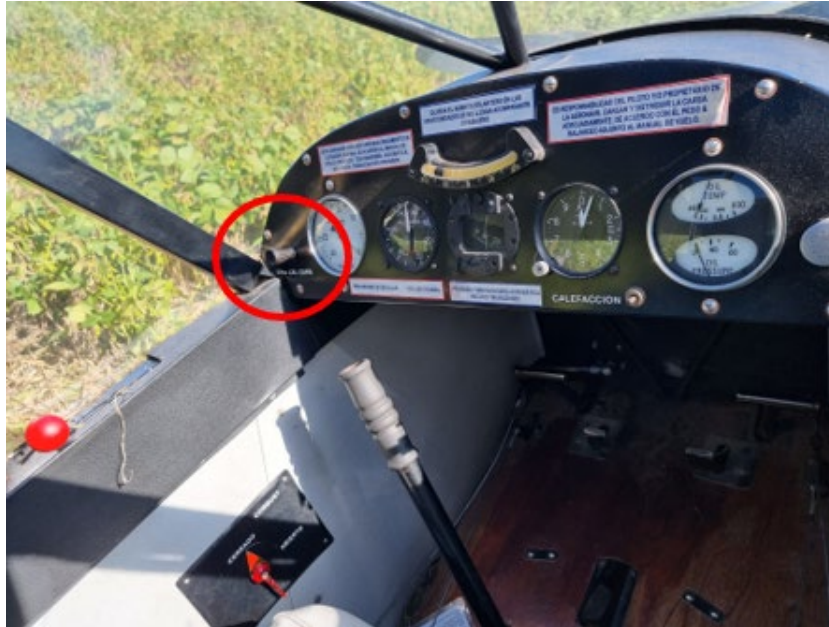
Al respecto, en la entrevista realizada el piloto manifestó que no intentó aplicar aire caliente al carburador durante la falla del motor.

Figura 6. Comando de aire caliente al carburador en posición frío. Fuente: investigación JST
