INFORME DE SEGURIDAD OPERACIONAL

Suceso: Accidente

Título: Pérdida de control en tierra, Aero Boero 180 RVR, matrícula LV-MFM, Aeródromo Cafayate, Cafayate, provincia de Salta

Fecha y hora del suceso: 11 de junio de 2022 a las 18:40 horas (UTC)

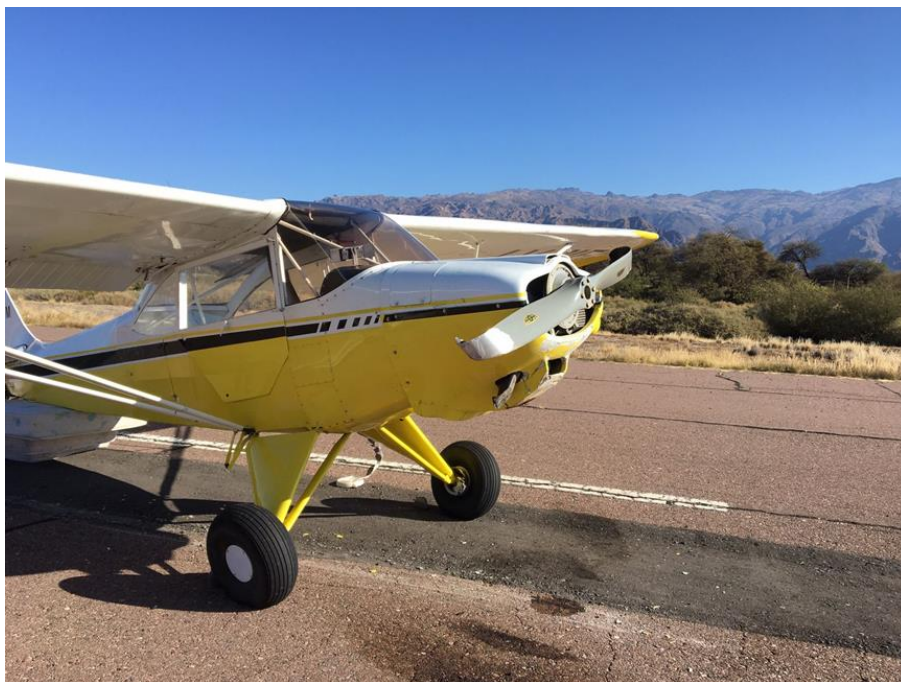
Luego de 30 minutos de vuelo, durante el aterrizaje, la aeronave tuvo una pérdida de control en tierra. Como consecuencia de ello, experimentó daños de importancia en la hélice, el capó, el escape y la cazoleta de filtro de aire.

Figura 1. Aeronave LV-MFM. Fuente: investigación JST

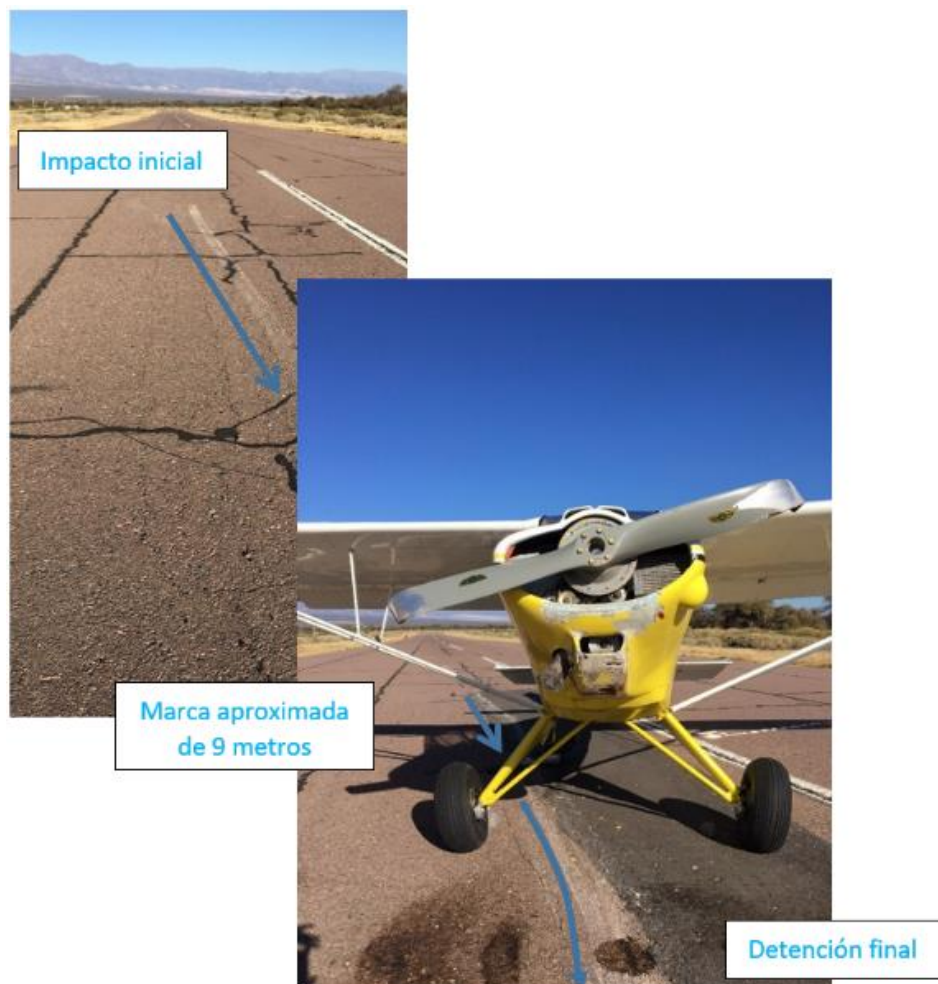
Las marcas en la pista indicaron un recorrido aproximado de nueve metros desde el primer contacto hasta la posición final de la aeronave (ver figura 2).

Figura 2. Marcas en la superficie de pista. Fuente: investigación JST

Al respecto, las marcas observadas en la superficie de la pista mostraban un desplazamiento lateral de la aeronave con respecto al eje, lo que coincide con expresado por el piloto en la entrevista, quien a su vez manifestó que trató de corregir esta situación mediante el uso excesivo de los frenos. Es probable que esta acción haya resultado en un sobre control de la aeronave, generando un momento de cabeceo que provocó el impacto de la hélice contra la superficie de la pista.

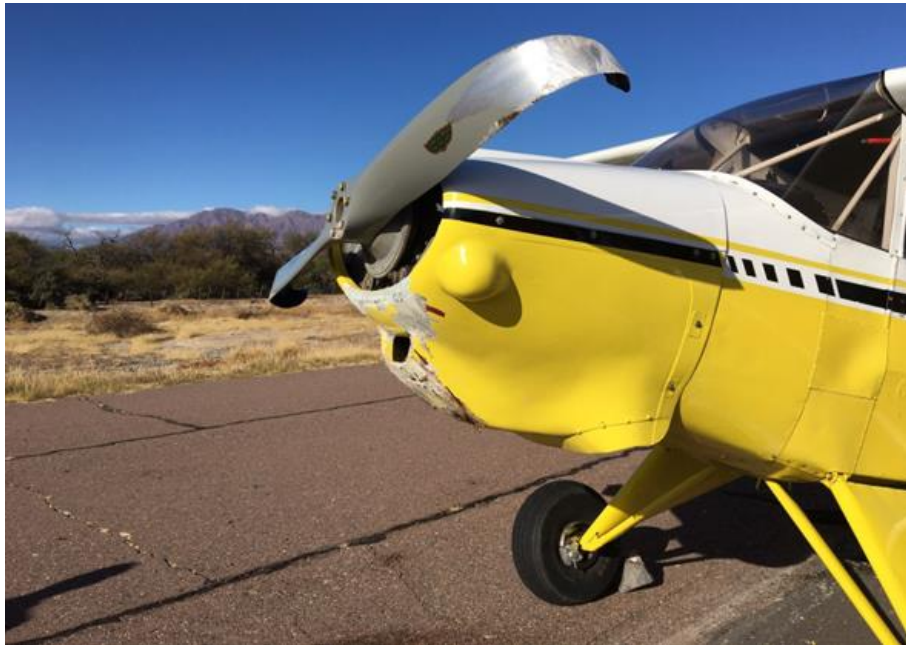
Como consecuencia del suceso, la aeronave experimentó daños en su hélice, capot, escapes y cazoleta de aceite. Además, el motor sufrió una detención brusca y se observó una leve deformación en el caño de escape. Ambas palas de la hélice se deformaron hacia atrás respecto al sentido de avance (ver figura 3).

Figura 3. Deformación de las palas de la hélice. Fuente: investigación JST

Lo anterior fue corroborado con los datos obtenidos de las imágenes proporcionadas por el piloto, donde se observa que las deformaciones de la hélice fueron el resultado de un contacto con la pista a bajas revoluciones (ralentí), siendo esta condición acorde a los valores de potencia propios de un aterrizaje. Además, del análisis de las fotografías y la entrevista realizada al piloto, se determinó que los daños sufridos en la aeronave fueron producto del cabeceo de la aeronave experimentado en la pérdida de control en tierra.
