INFORME BÁSICO DE SUCESO AUTOMOTOR

Expediente: EX-2023-112525637- -APN-DNISAU#JST

Título: 185. IB. Pasajeros y cargas. Colisión. Villa Luro. CABA

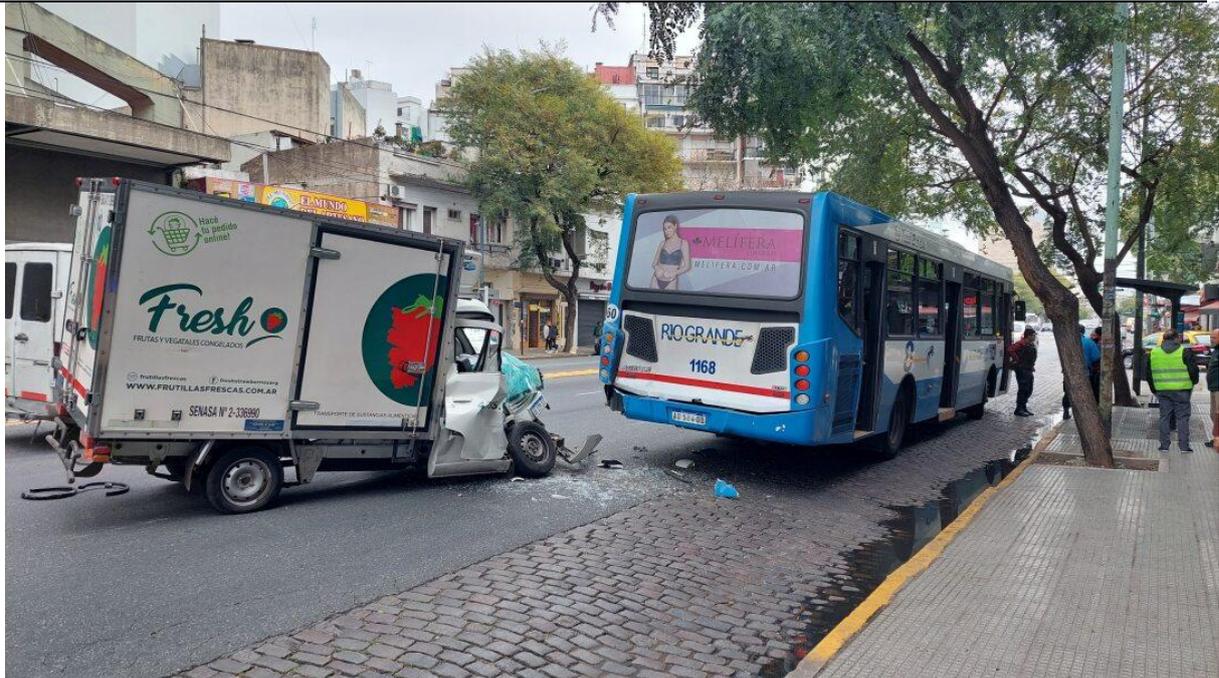
Figura 1. Posiciones finales de los vehículos. Fuente: JST, 2023
