JST | SEGURIDAD EN EL TRANSPORTE

INFORME PRELIMINAR DE SUCESO AUTOMOTOR

Título: 185. IP. Pasajeros y cargas. Choque. Villa Luro. CABA

Fecha y hora: 20 de septiembre de 2023 9:45 (UTC-3)

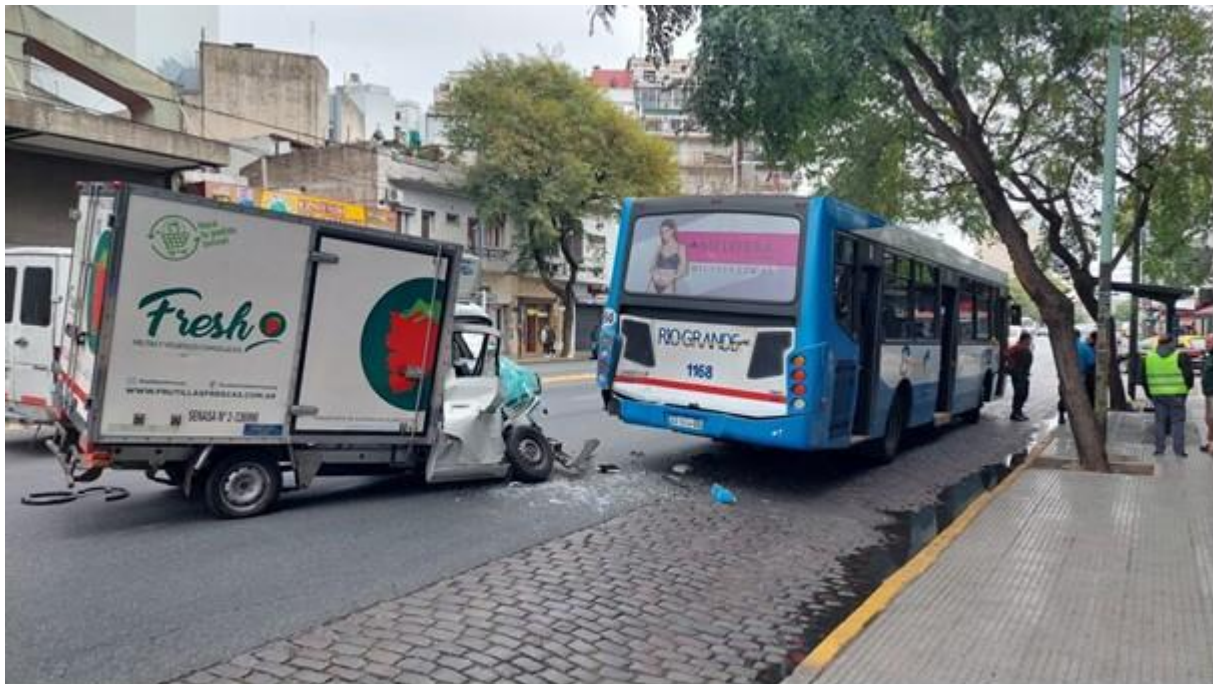
Figura 1. Posiciones finales de los vehículos involucrados. Fuente: JST, 2023

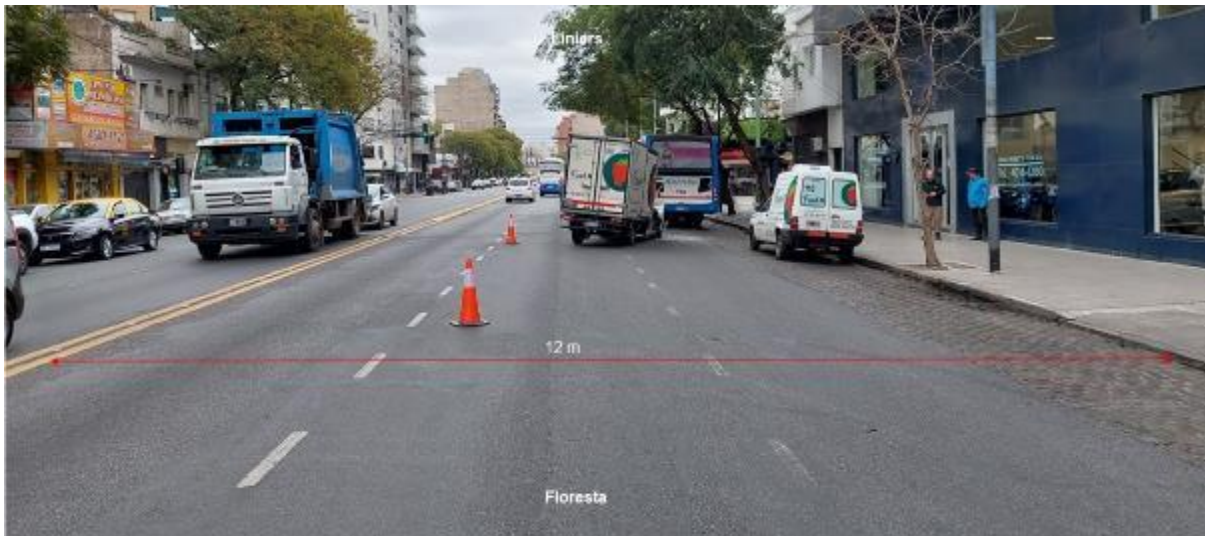
Para la mano con sentido hacia el barrio de Liniers, se relevó señalización horizontal y vertical presente en la zona del suceso. Entre ellas, doble línea amarilla continua separadora de manos, líneas blancas discontinuas separadoras de carriles, cordón amarillo que indica sector de detención de ómnibus y carteles con nombre y numeración de vías de circulación.

Figura 3. Características de la vía en el sentido hacia el barrio de Liniers. Fuente: JST, 2023

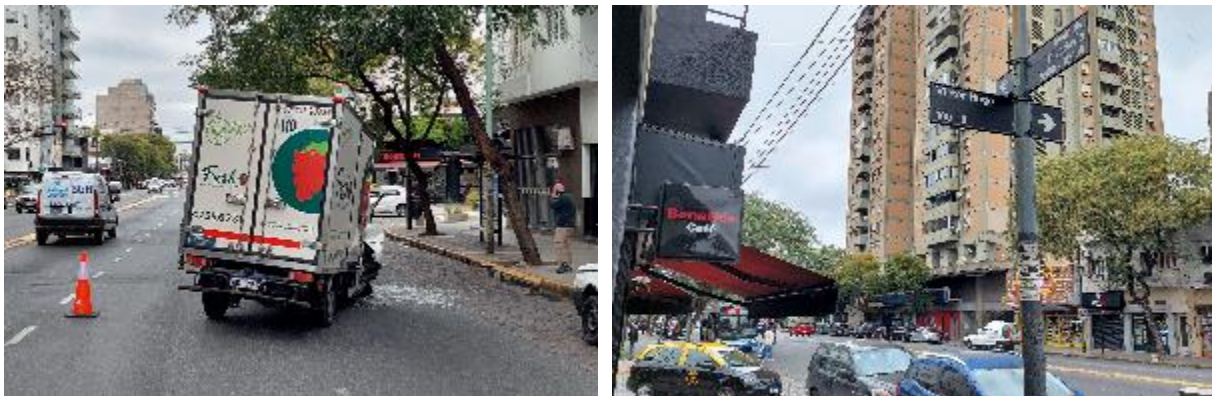
Figura 4. Cordón amarillo y cartelería de calles y alturas. Fuente: JST, 2023

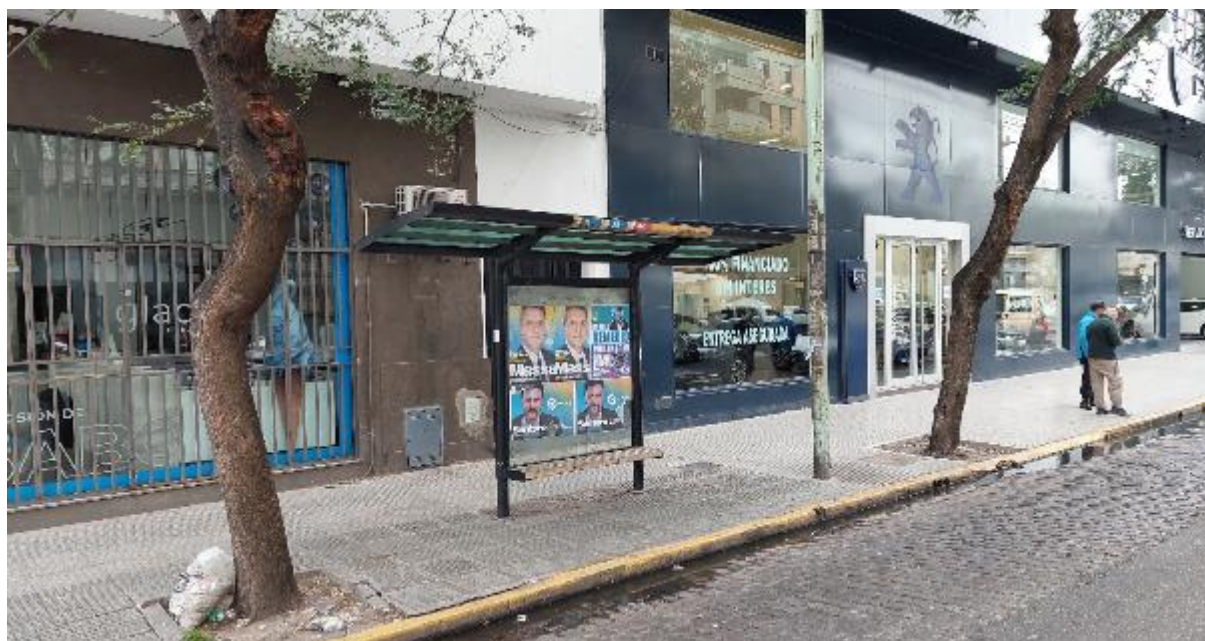
Ambas manos presentan tres carriles de circulación y sectores determinados para la detención de ómnibus urbanos. En ambos extremos de la parada de ascenso y descenso de pasajeros se observó la presencia de árboles que invaden aéreamente la calzada.

Figura 5. Árboles en los laterales de la parada de transporte público. Fuente: JST, 2023

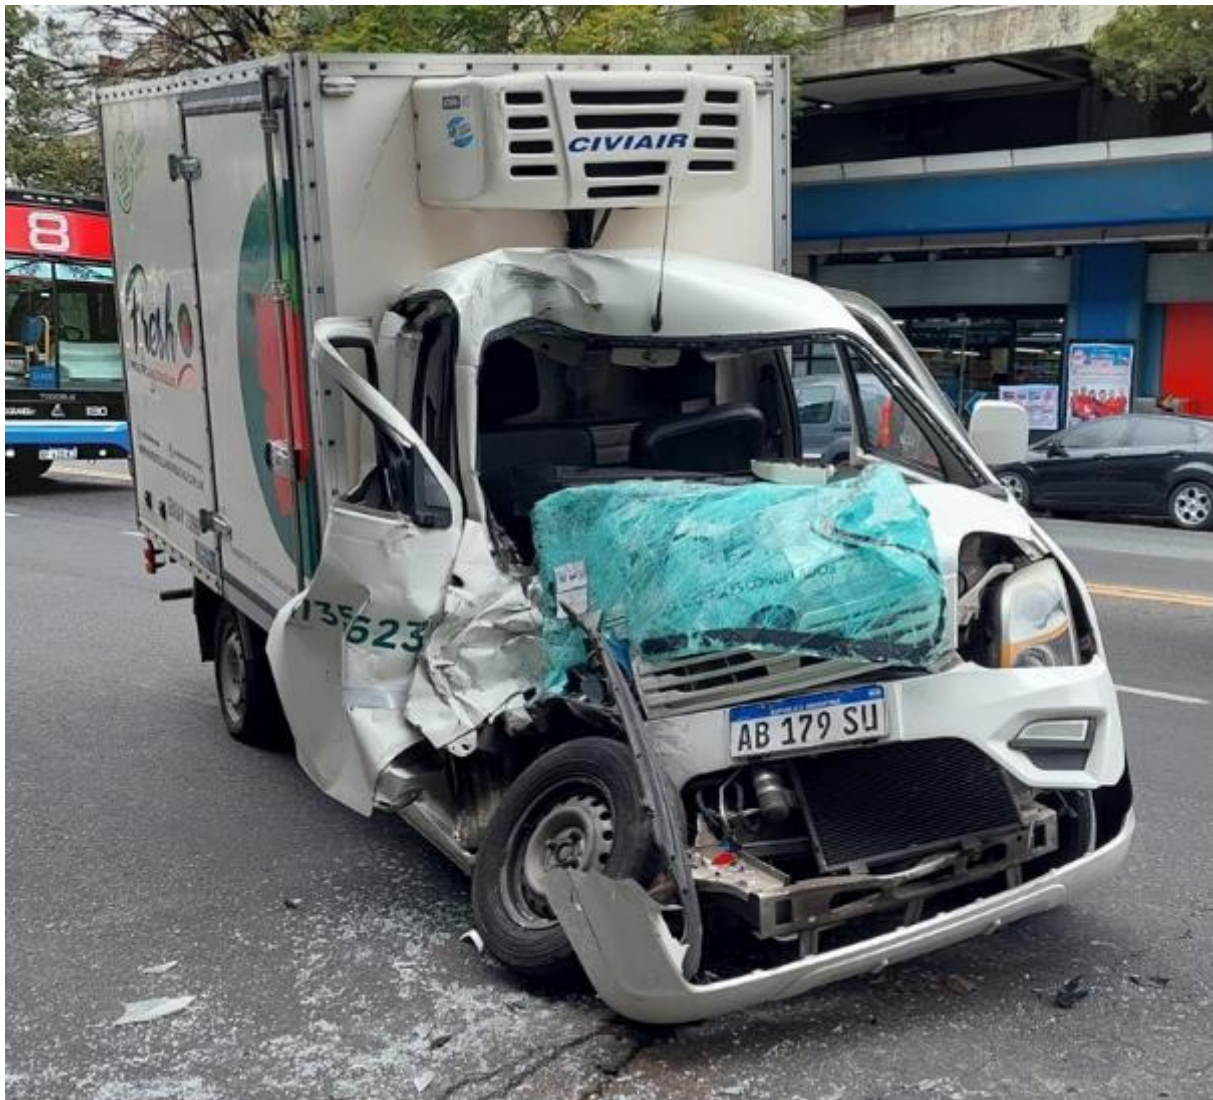
La unidad presentó daños en vértice anterior derecho que afectaron partes de carrocería, chasis, techo y cabina de conductor.

Figura 7: Daños producidos en el choque con el Vehículo 2. Fuente: JST, 2023

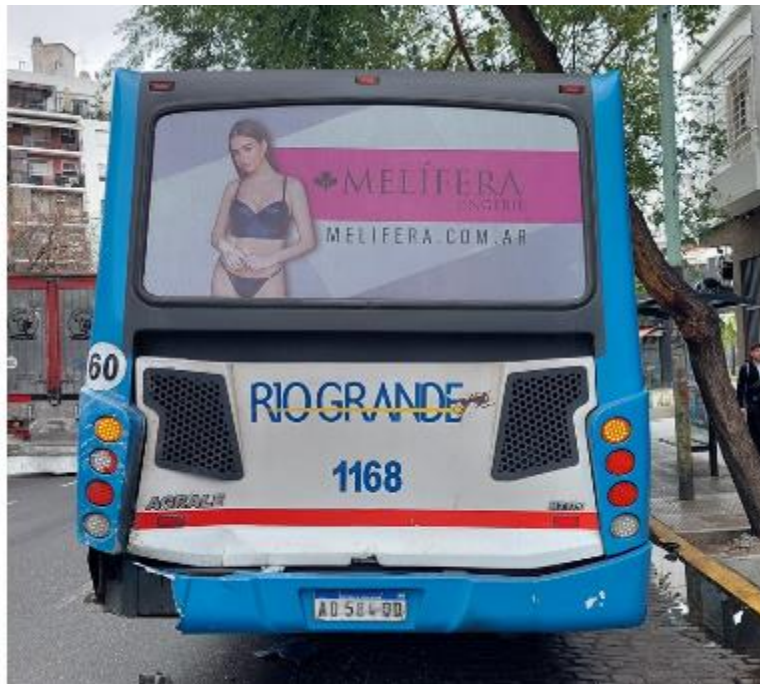
Deformación y rotura de alma de paragolpes posterior izquierdo, tapa de inspección de motor y faros.

Figura 9: Daños producidos en el Vehículo 2 en el impacto con el Vehículo 1. Fuente: JST, 2023

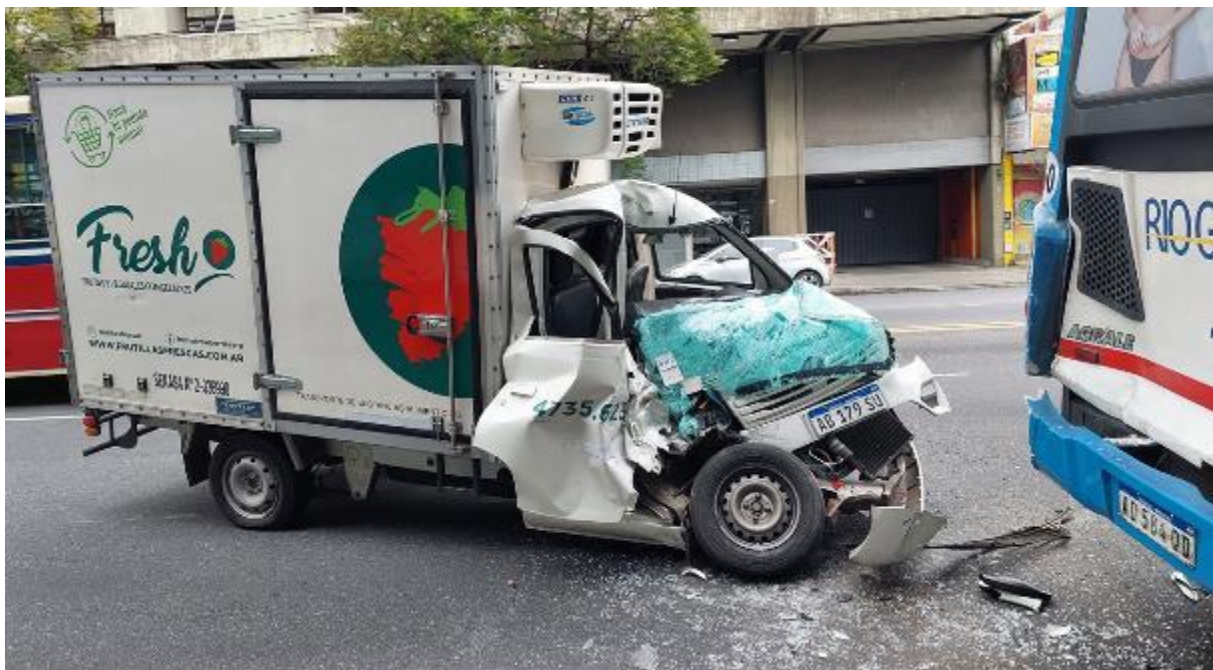
de pasajeros. El punto de impacto quedó determinado por la disposición de los restos del Vehículo 1, lo cual evidenció que el Vehículo 2 se encontraba detenido al momento del choque.

Figura 10. Restos de la carrocería del Vehículo 1. Fuente: JST, 2023

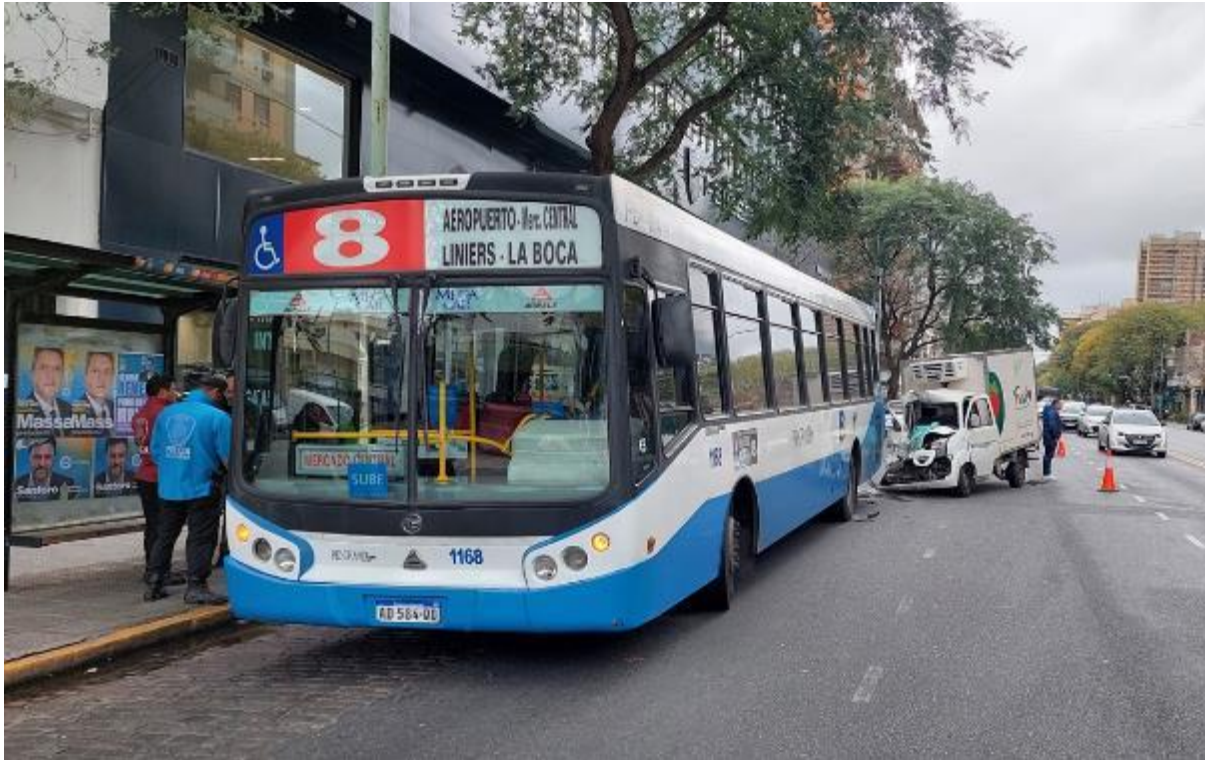
Luego del impacto, el Vehículo 1 finalizó su movimiento con el sector frontal orientado hacia la vereda de la mano con sentido hacia el barrio de Liniers, posicionado diagonalmente entre el carril central y el carril derecho. El Vehículo 2 quedó detenido sobre el carril derecho, paralelo al cordón, con su puerta delantera a la altura de la parada de colectivos.

Figura 11. Posición final de los vehículos participantes en el suceso. Fuente: JST, 2023
