Informe Preliminar

Título: Descarrilamiento en cercanías de la estación La Cautiva, Río Cuarto,
Córdoba

Empresa operadora: Belgrano Cargas y Logística Sociedad Anónima (BCyL)

Fecha y hora del suceso: 4 de febrero de 2024 a las 15:06 (hora local)

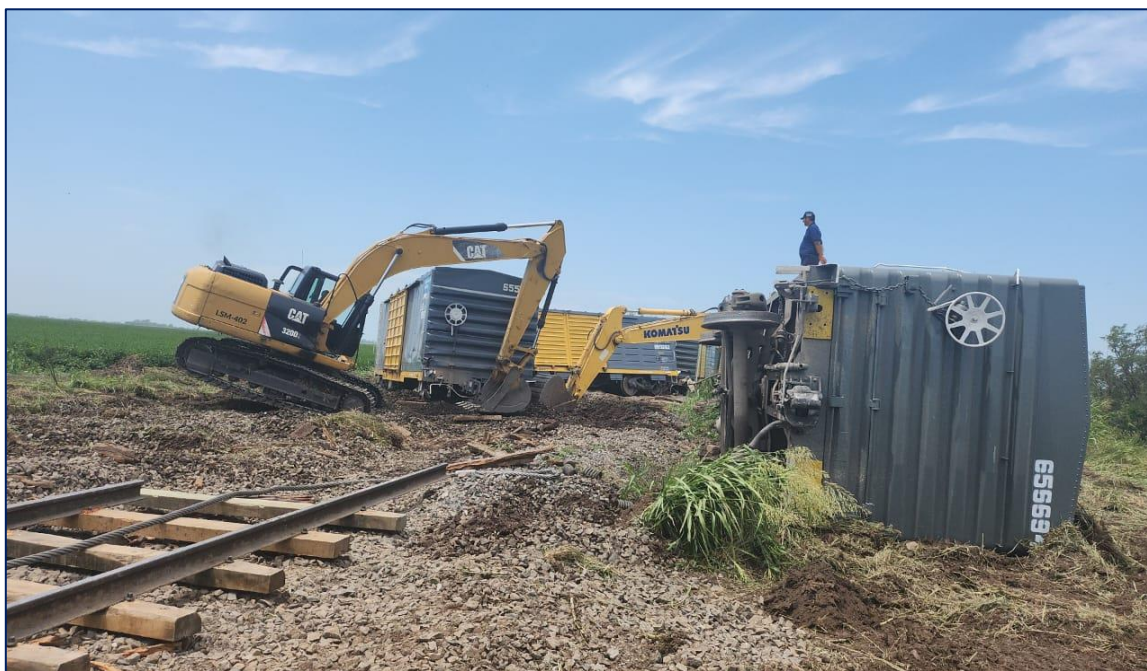
El 4 de febrero de 2024, alrededor de las 15:06, el tren G10 de la empresa BCyL, perteneciente a la Línea San Martín, sufrió un descarrilamiento en el kilómetro 544,2, cerca de la estación La Cautiva, en el departamento de Río Cuarto, provincia de Córdoba. Este tren tenía origen en la estación Palmira, Mendoza, y destino en Patio Alianza, Buenos Aires. Estaba conformado por la locomotora titular 9453 y 60 vagones cargados, de los cuales 11 descarrilaron. Tanto el material rodante como la infraestructura sufrieron daños de importancia. No se registraron personas lesionadas.

Figura 1. Vagones descarrilados pertenecientes al tren G10. Fuente: JST, 2024

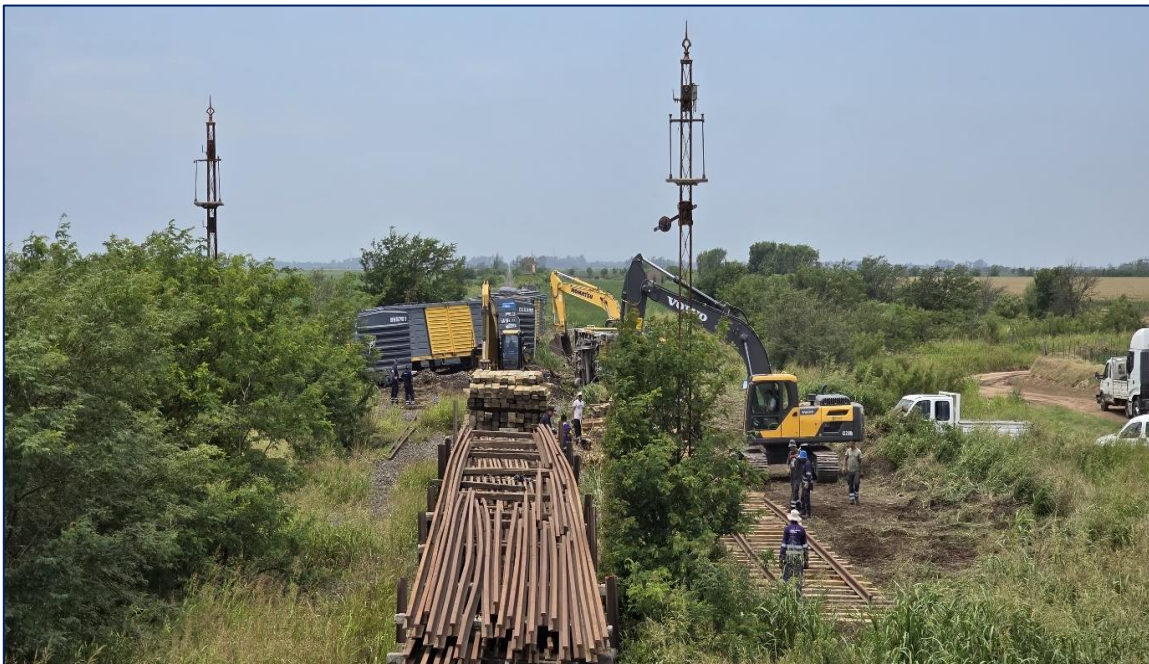
Al llegar los investigadores al lugar del accidente, personal de Mecánica y de Vía y Obra ya se encontraba en el lugar realizando los trabajos de encarrilamiento de los vagones y de reparación de la superestructura. En el lugar del suceso permanecían 5 vagones a la espera de ser encarrilados, el resto de los vagones afectados en el accidente fueron encarrilados y retirados del lugar por una locomotora auxiliar que realizó los trabajos de despeje de la vía.

Se observó que 1 vagón se encontraba tumbado a la vera de la vía. Aún no se determinó si personal de Mecánica lo dejó en dicha posición para liberar la vía o si se debió al propio descarrilamiento.

Figura 2. Tareas de encarrilamiento de vagones y reparación de la superestructura.

Como consecuencia del descarrilamiento se vieron afectados 100 metros de vía aproximadamente. El accidente provocó rotura de durmientes, fijaciones y rieles con arrastre de piedra balasto.

Finalmente, luego de 30 horas y 24 minutos de trabajos de reparación de la superestructura, la vía quedó expedita a las 21:30 del día 5 de febrero de 2024.
