# Informe preliminar

Expediente: EX-2023-150107084- -APN-JST#MTR

Suceso: accidente

Título: Choque entre la locomotora A913 y corte de coches en maniobras en la estación Mar del Plata, Buenos Aires

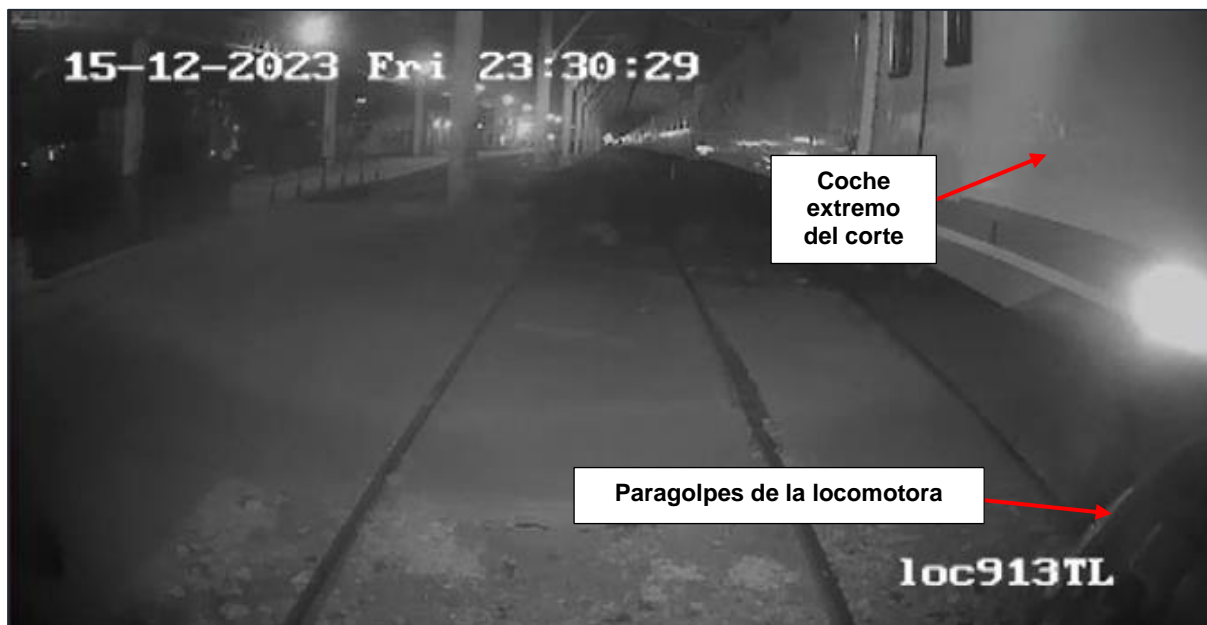
El accidente tuvo lugar cuando la locomotora, que estaba desacoplada y detenida para llevar a cabo la maniobra, fue impactada por el corte de coches de pasajeros. Este último inició su movimiento después de completarse el desacople necesario para realizar la maniobra de inversión. La Figura 1 proporciona una imagen del suceso capturada desde la cámara frontal de la locomotora.

Como resultado del choque, se registraron daños en la locomotora y en uno de los coches de pasajeros. No se reportaron personas lesionadas.

Figura 1. Locomotora A913 y corte de coches en contacto, luego del suceso. Fuente: SOFSE, 2024

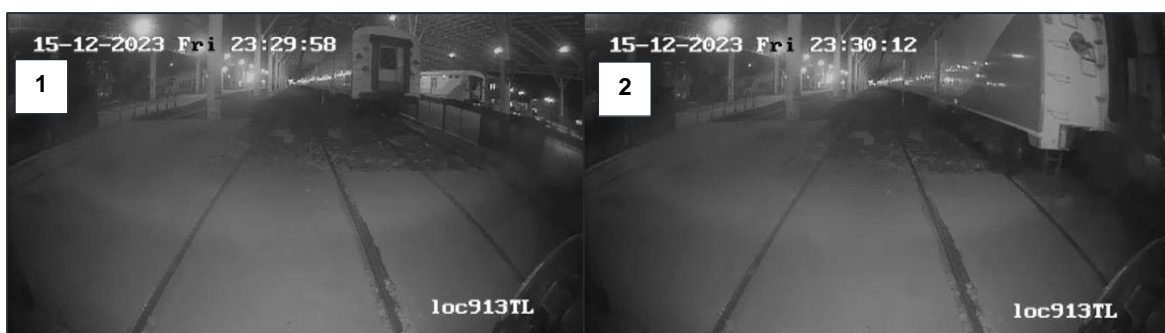
Una vez librado el cambio, el personal cambista realizó su inversión, permitiendo que la locomotora circulara sobre el mismo, en sentido descendente, para continuar con la maniobra. Inmediatamente después de librar el cambio en sentido contrario, la locomotora se detuvo para esperar a que el cambista lo normalizara. Por su parte, el corte de coches, que había iniciado su movimiento pocos segundos antes, impactó contra la locomotora mientras esta permanecía detenida. La secuencia del movimiento del corte hacia la locomotora se observa en la Figura 2.

Figura 2. Acercamiento del corte de coches entre las posiciones 1 y 2, visto desde la cámara frontal de la locomotora detenida. Fuente: SOFSE, 2024
