Informe Básico

Expediente: EX-2024-44328449- -APN-JST#MEC

Título: 93. Descarrilamiento. Tren de carga 238. Cercanías de la estación
Zenón Videla Dorna. Buenos Aires

Empresa operadora: Ferrosur Roca SA

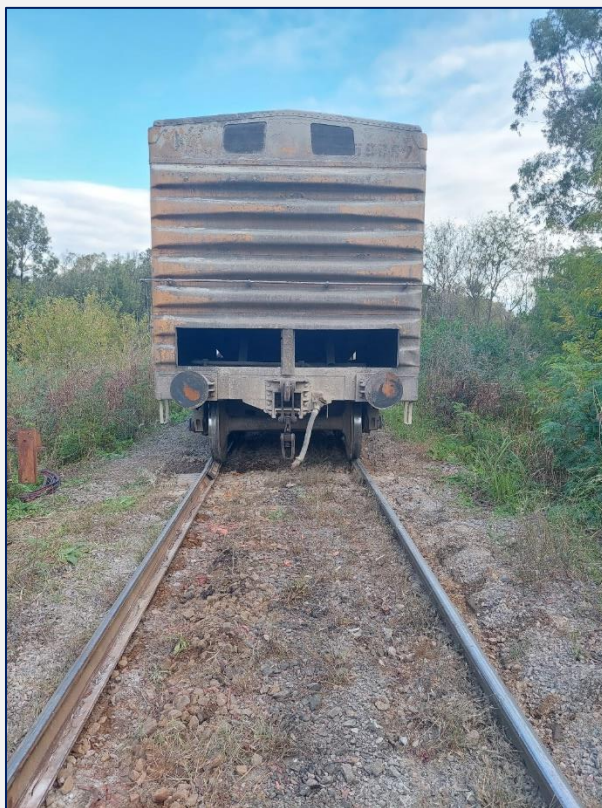
Figura 1. Vista frontal del primer vagón descarrilado. Fuente: JST, 2024

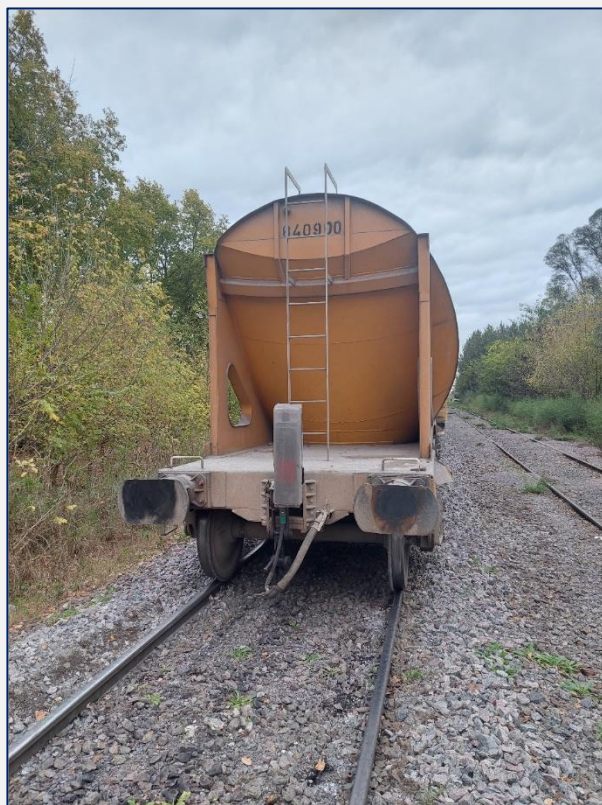
Figura 2. Último vagón del tren 238. Fuente: JST, 2024

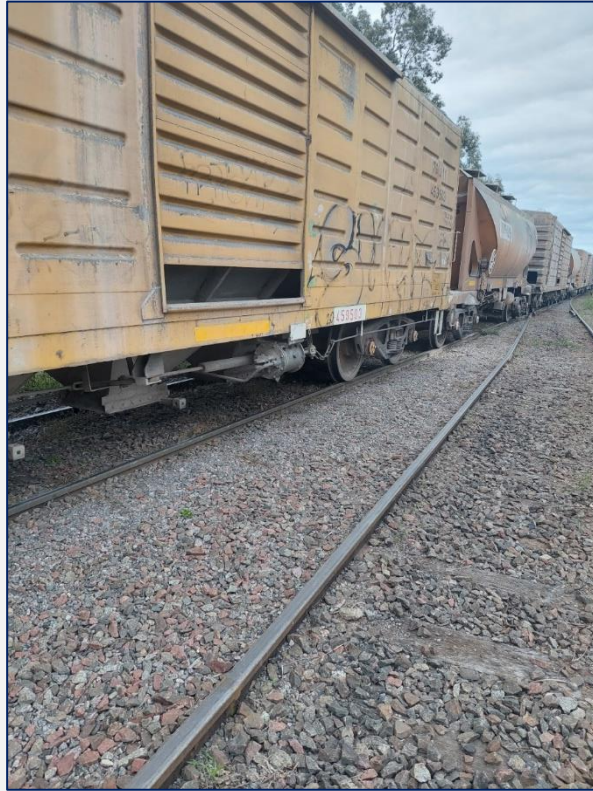
Daños a la infraestructura de vía e instalaciones fijas	
Tipo de daños	De importancia.
Observaciones	El descarrilamiento produjo daños en los elementos constitutivos de la superestructura de vía, incluyendo varias alcantarillas y un

Daños a la infraestructura de vía e instalaciones fijas	
	aparato de vía.

Figura 3. Vista general del aparato de vía afectado por el suceso. Fuente: JST, 2024

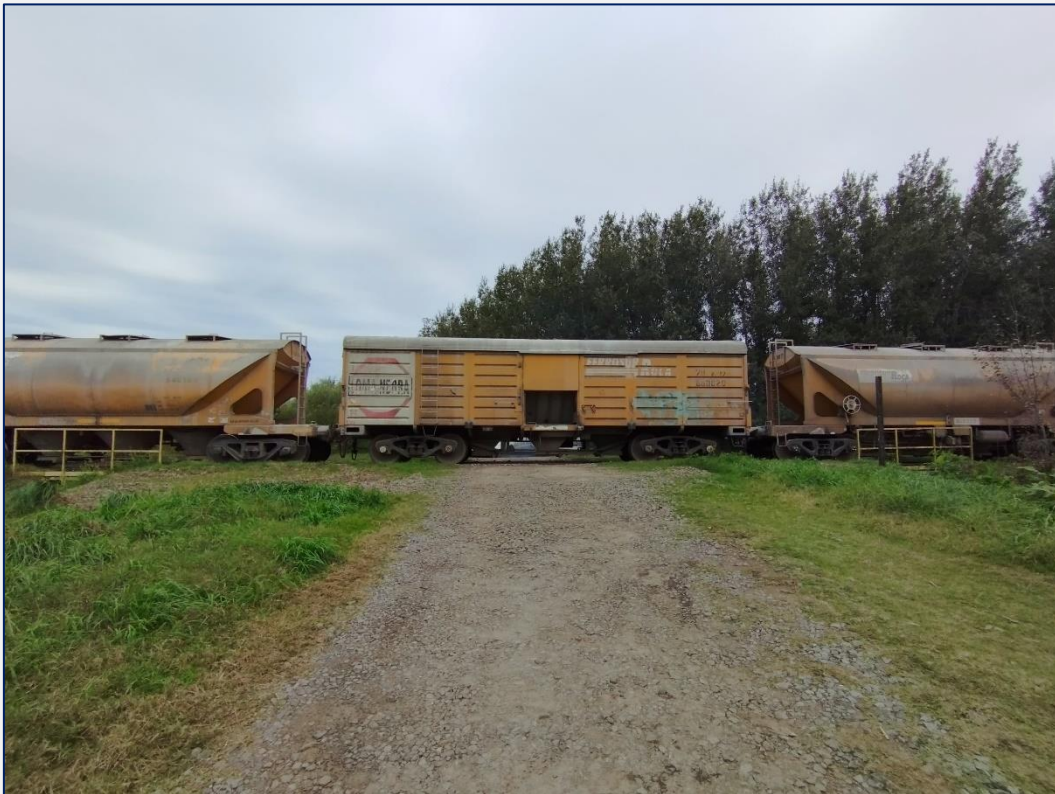
Figura 4. Paso a nivel anterior al aparato de vía, obstruido por el tren 238. Fuente: JST, 2024
