# Informe preliminar

Expediente: EX-2024-02280037- -APN-DNISAU#JST

Título: 204. IP. Cargas. Colisión múltiple. Maipú III. Mendoza

Fecha y hora: 4 de enero de 2024 21:30 (UTC-3)

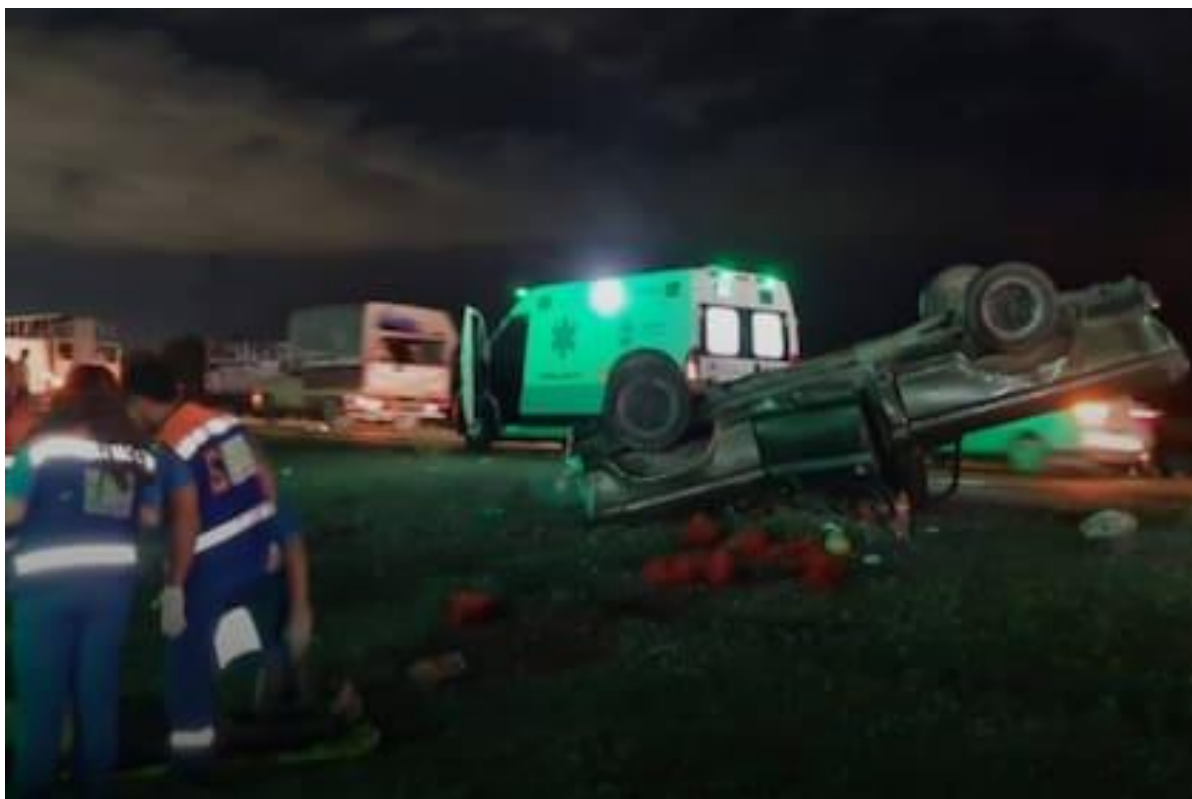
Figura 1. Personal de los servicios de emergencia asistiendo a una de las personas lesionadas. A la derecha de la imagen, puede observarse la posición final del Vehículo 3 volcado sobre el canchero central. Fuente: [La Nación](#), 2024

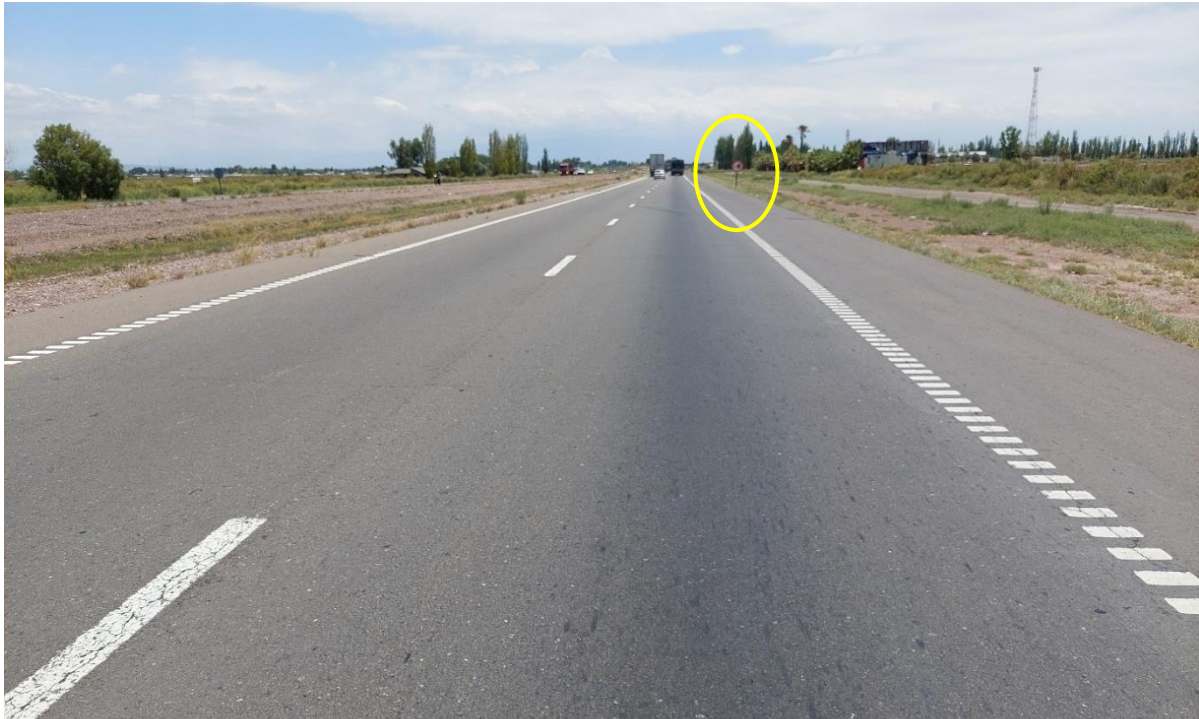
Figura 3. Vista general del lugar del accidente en Ruta Nacional 7 hacia el oeste. Dentro del círculo se indica la presencia de un cartel vial lateral de “tránsito pesado a la derecha”. Fuente: JST, 2024

En cuanto a la señalización vertical, inmediatamente posterior a la zona hipotética de colisión, existe un cartel reglamentario indicador de tránsito pesado a la derecha, ubicado a 465 metros hacia el oeste del puente de calle San Pedro.

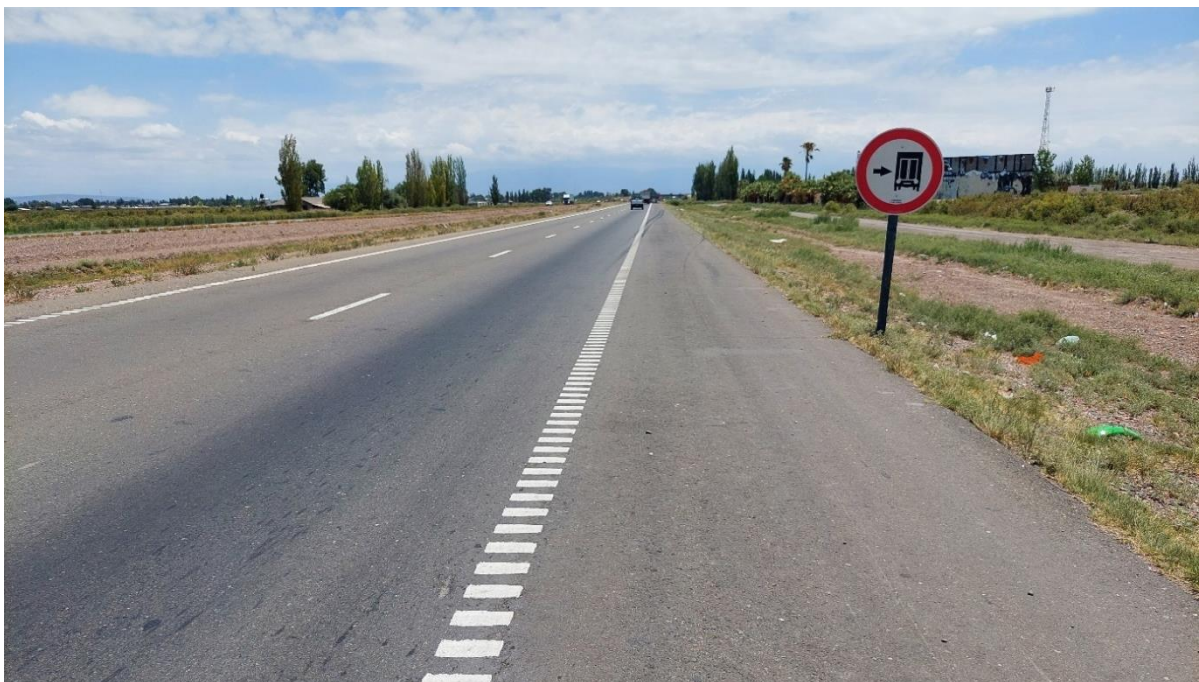
Figura 4. Cartel vial lateral de “tránsito pesado a la derecha”. Fuente: JST, 2024

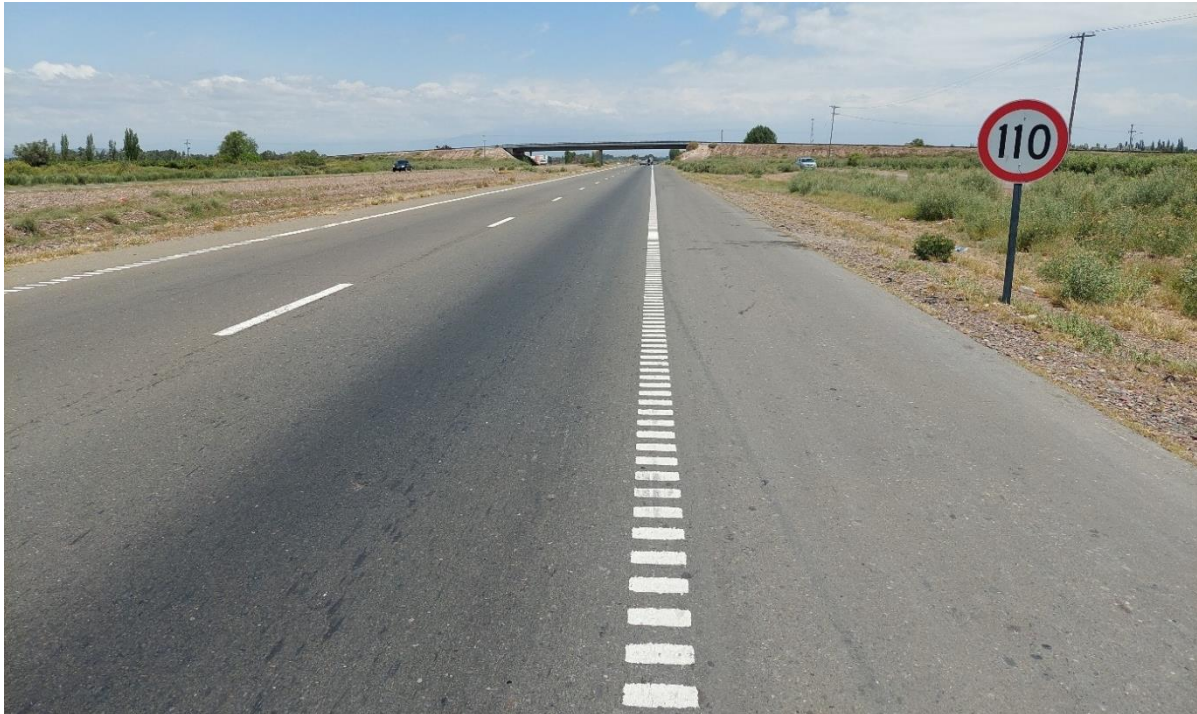
Cabe mencionar que, a 285 metros hacia el este del puente antes mencionado (previo al lugar del suceso), existe un cartel reglamentario indicador de velocidad máxima 110 km/h.

Figura 5. Cartel vial lateral de “velocidad máxima 110 km/h”. Fuente: JST, 2024

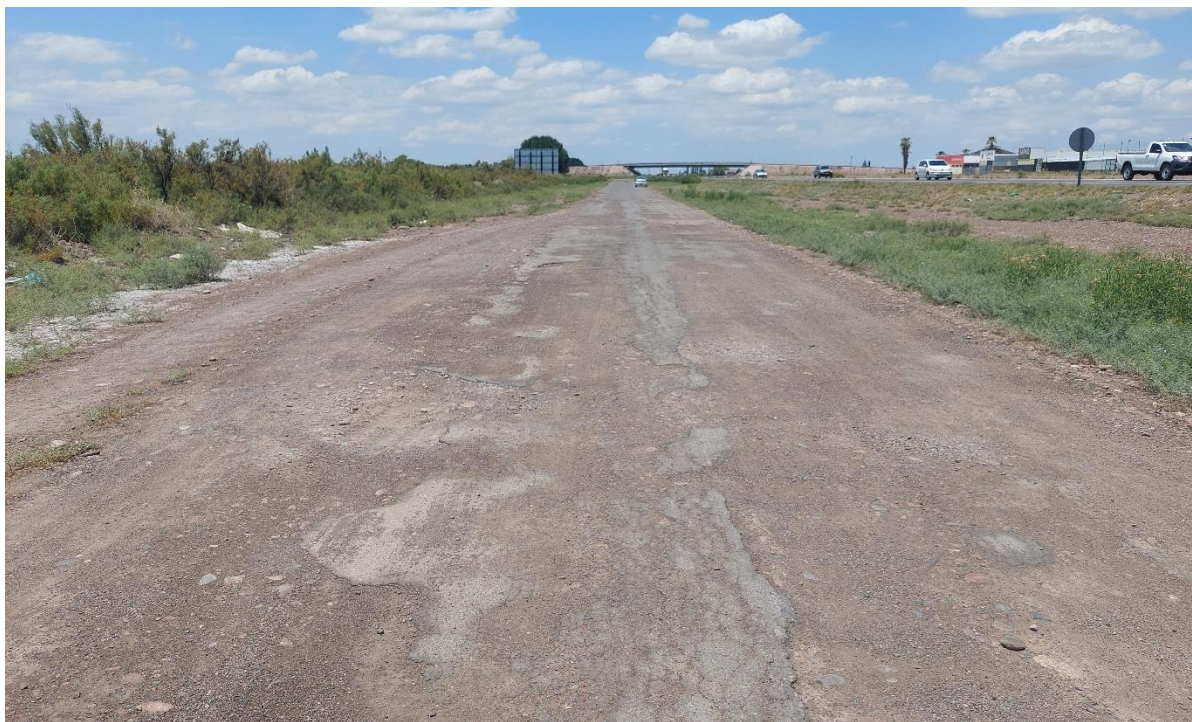
Respecto de la colectora Lateral Norte, presenta fallas visibles en su carpeta asfáltica, donde se observan desprendimientos y baches.

Figura 6. Vista general de la colectoras Lateral Norte hacia el este (sentido contrario al de marcha en el accidente). Fuente: JST, 2024

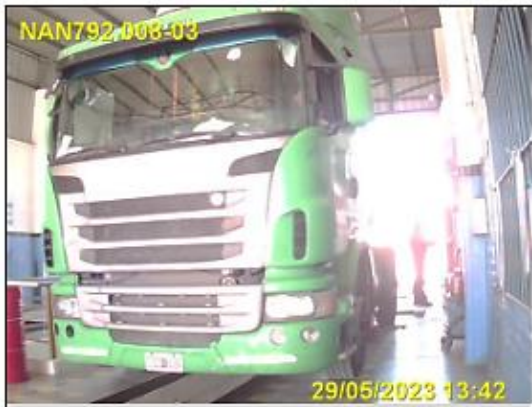
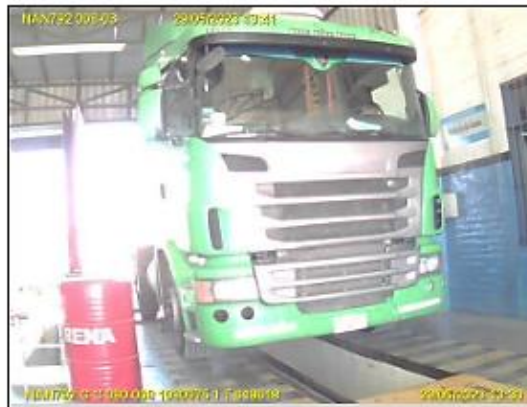
Código	Gravedad	Descripción	Observaciones
020303	L	Tren Delantero, Tren Trasero, Suspensión > Manoplas/Manotas - Gemelos > Mal estado de bujes (silenblocks)	eje trasero

Figura 7. Fotovalidación y anomalías RTO del Vehículo 1. Fuente: RTO, CENT, 2024

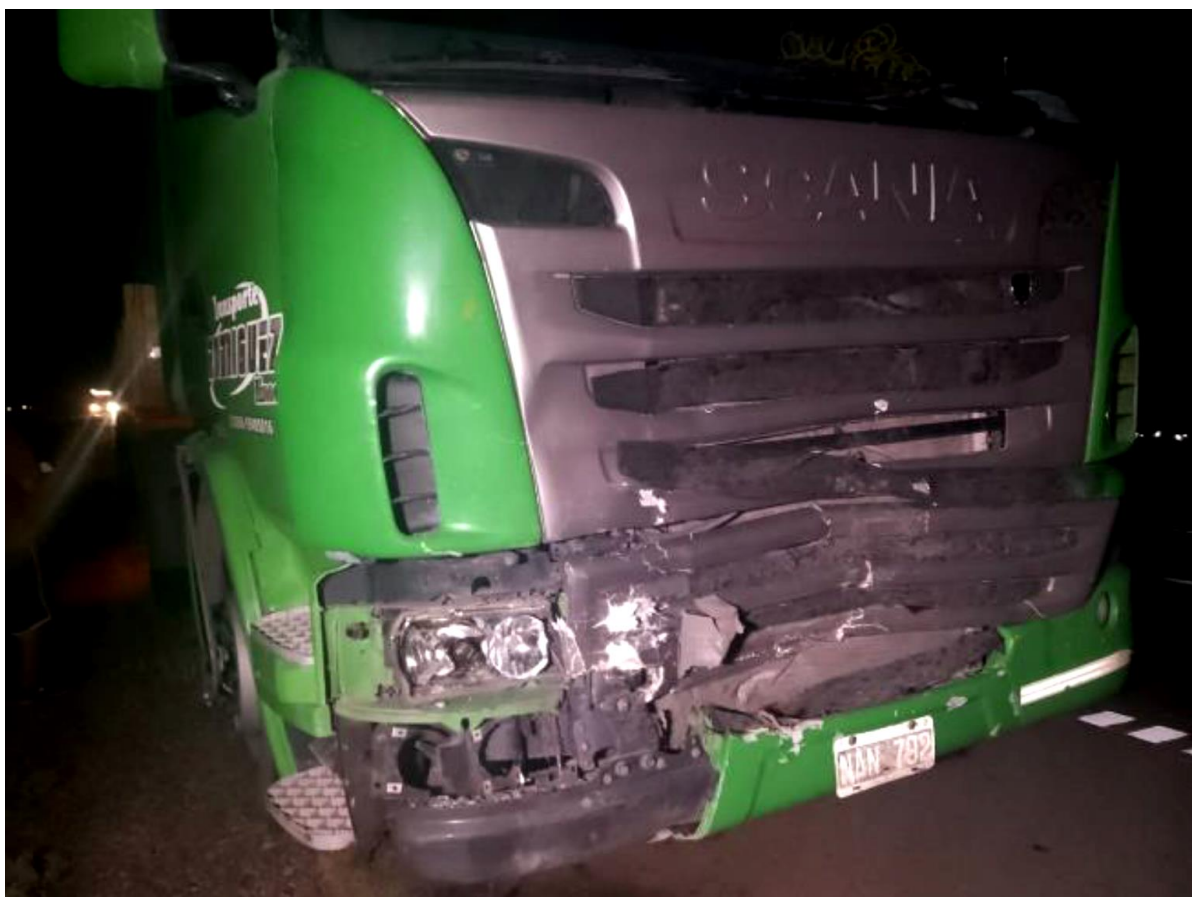
El camión tractor presentaba los siguientes daños: rotura de faros delanteros, rotura y desprendimiento parcial de rejilla delantera, con desplazamiento del paragolpes y abrasiones varias en sector frontal.

Figura 8. Daños materiales en el Vehículo 1. Se observa el sector anterior afectado. Fuente: Acta de accidente Nro. 18/24 de la Municipalidad de Maipú, 2024

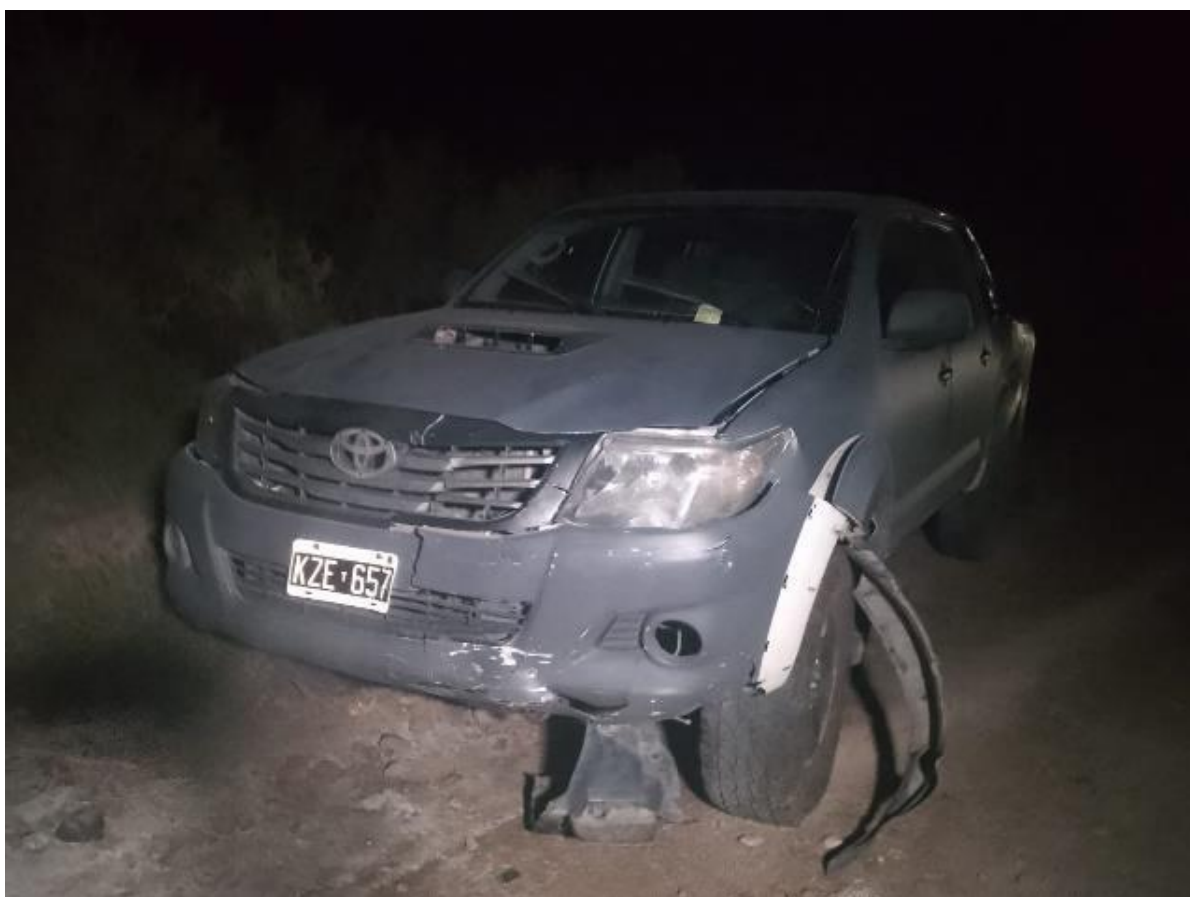
La camioneta de cabina doble presentaba daños en el sector anterior, como rotura, abrasiones y desprendimiento parcial del paragolpes delantero, descuadre del capó. En el lateral izquierdo, se observó desprendimiento parcial de moldura de guardabarros delantero y hundimiento del guardabarros trasero izquierdo. En el sector posterior, se identificó rotura, abrasiones, deformación y desprendimiento del paragolpes trasero, hundimiento, abrasiones y descuadre del portón y rotura de mica trasera izquierda.

Figura 9. Daños materiales del Vehículo 2 en su sector anterior. Fuente: Acta de accidente Nro. 18/24 de la Municipalidad de Maipú, 2024

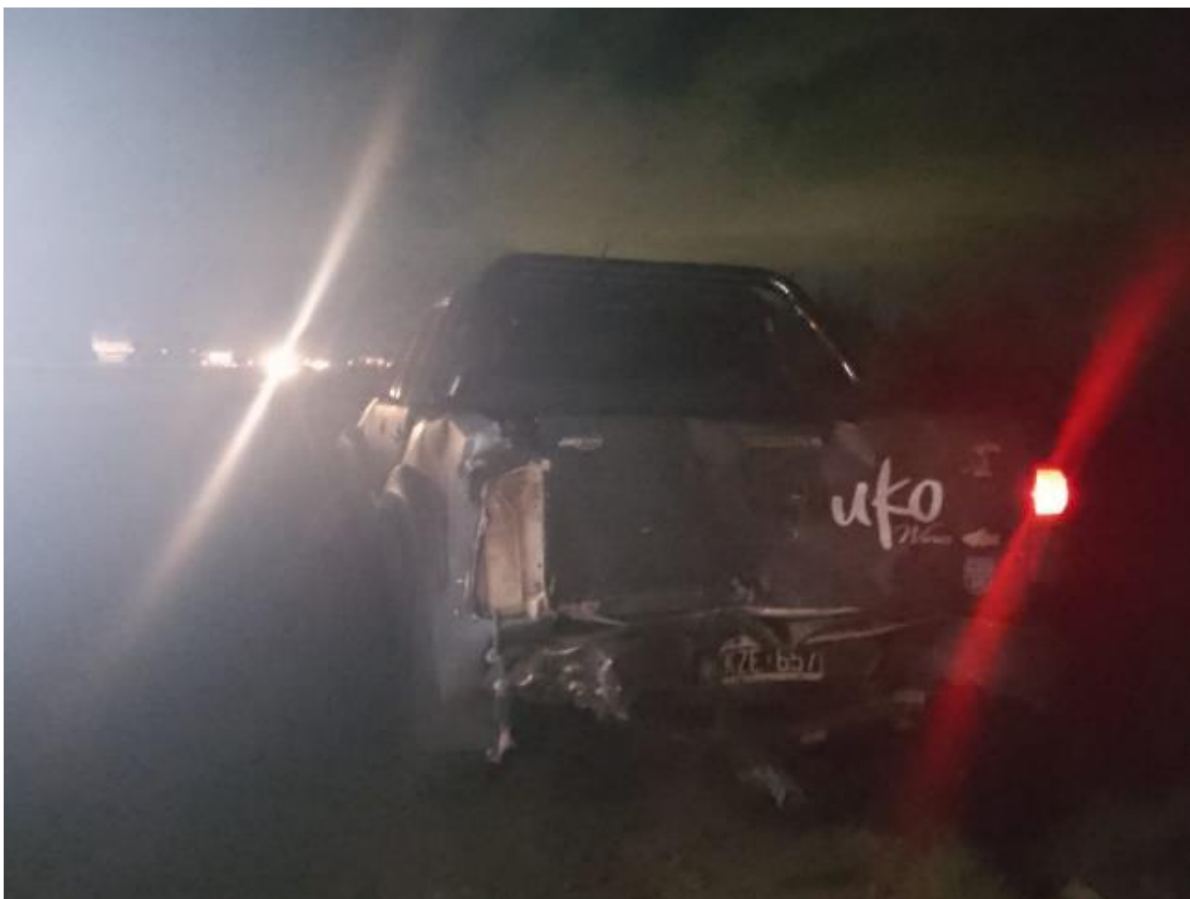
Figura 10. Daños materiales del Vehículo 2 en su sector posterior. Fuente: Acta de accidente Nro. 18/24 de la Municipalidad de Maipú, 2024

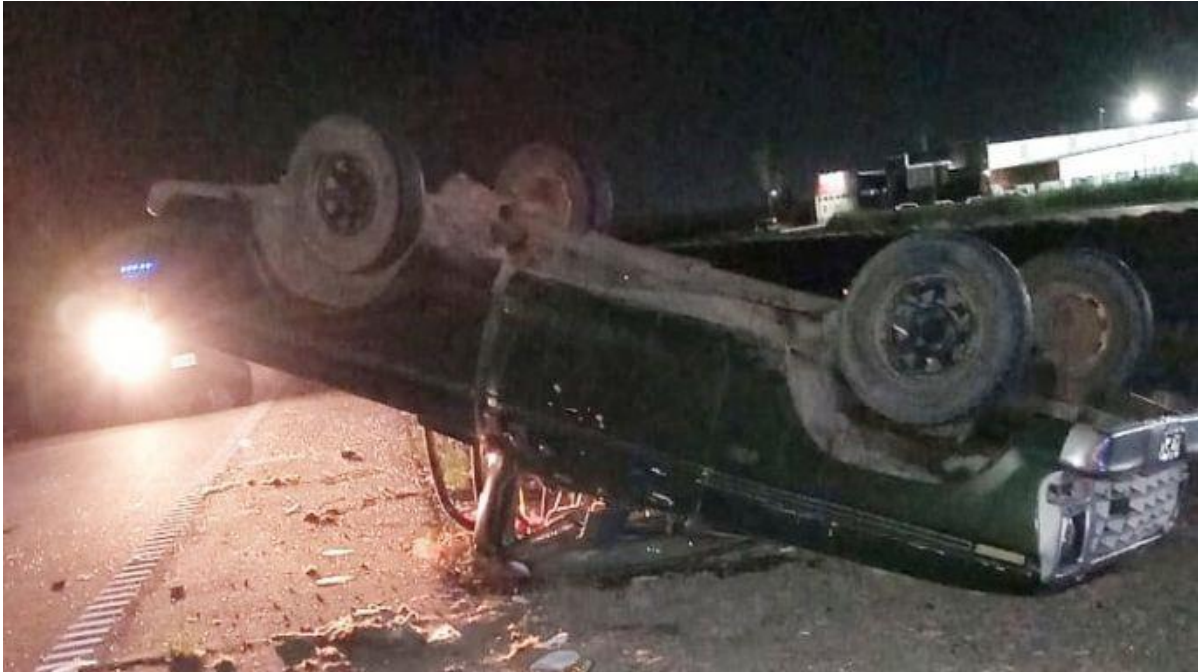
Figura 11. Posición final del Vehículo 3, con el techo sobre el suelo del cantero central y su frente orientado hacia el cardinal suroeste. Fuente: [MendoVoz](#), 2024

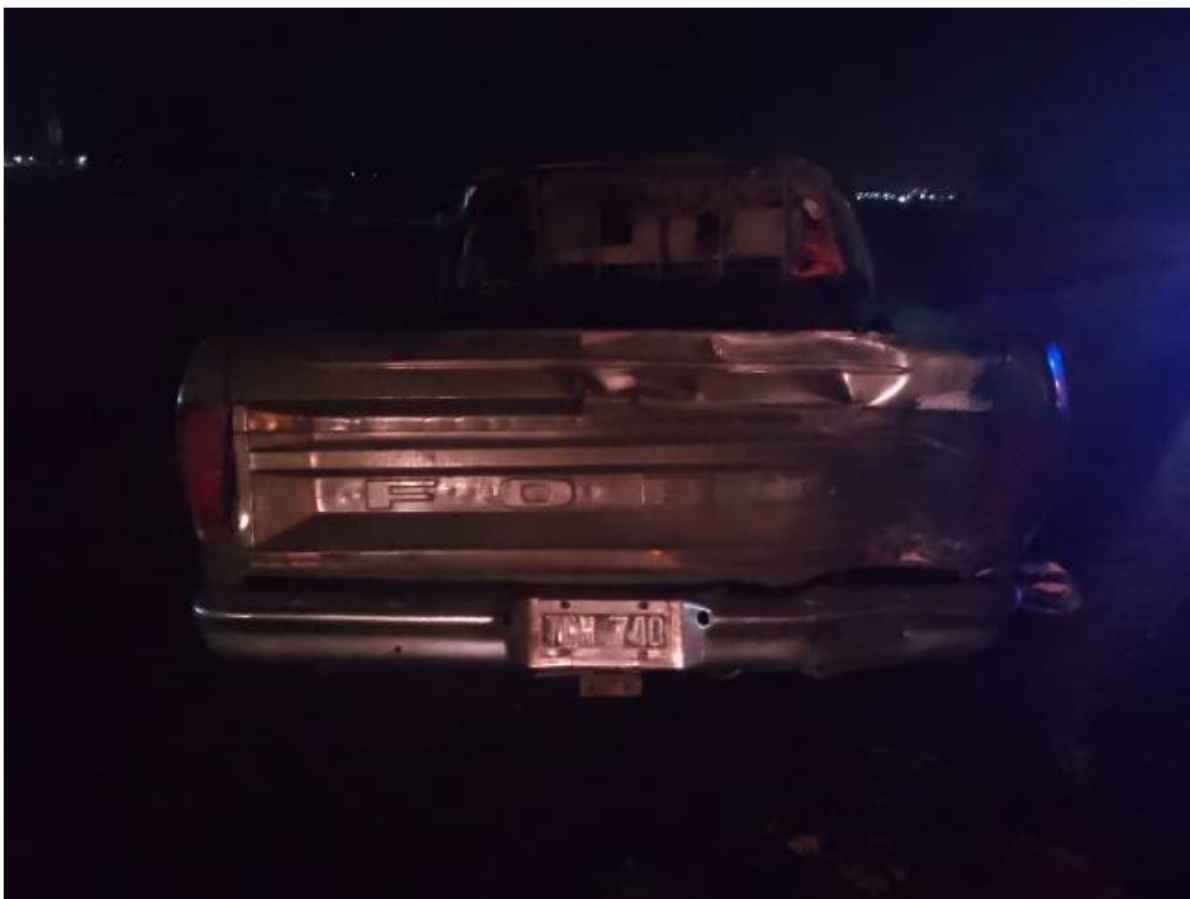
La camioneta de cabina simple presentaba los siguientes daños: abrasiones y hundimientos en el portón trasero, hundimiento y abrasiones del guardabarros trasero derecho, abrasiones en el lateral izquierdo, rotura de luneta y parabrisas, hundimiento y abrasiones en el techo.

Figura 12. Daños materiales en el Vehículo 3. Se observa el sector posterior afectado. Fuente: Acta de accidente Nro. 18/24 de la Municipalidad de Maipú, 2024

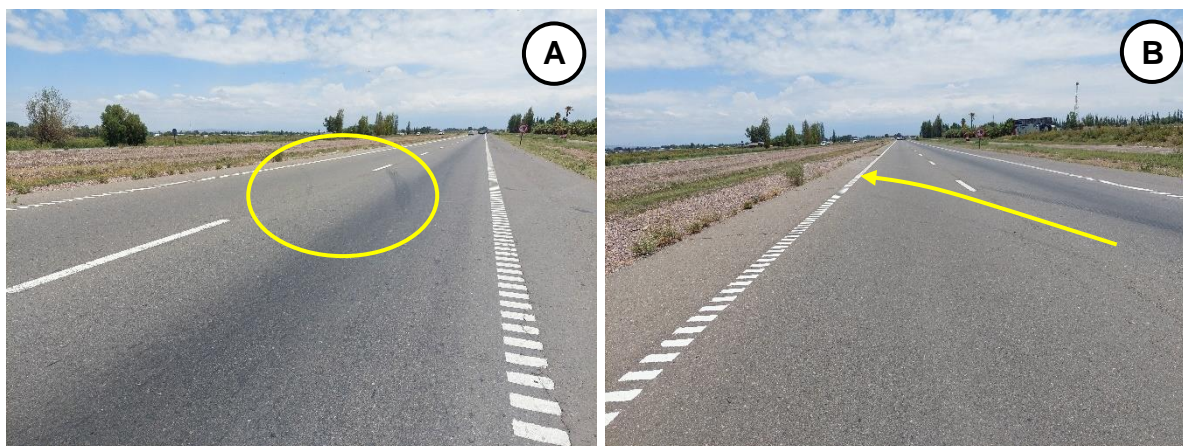
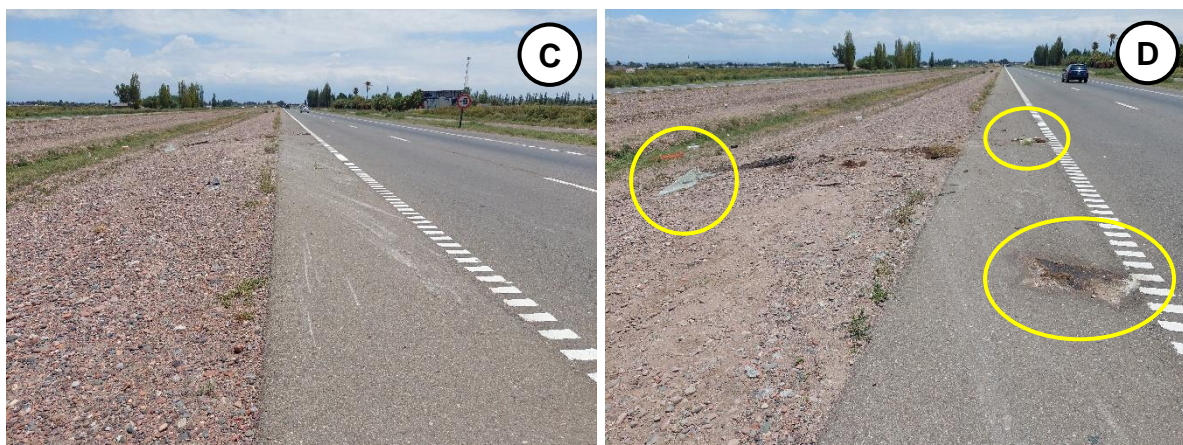
Luego de los impactos, el Vehículo 3 despistó hacia el cantero central (cardinal suroeste) e imprimió sobre el carril izquierdo una huella de derrape de 12 metros. Posteriormente, esta camioneta volcó en tonel sobre su lado izquierdo y se arrastró sobre la banquina sur por 9,5 metros. Luego continuó su arrastre por el cantero central en el mismo sentido y recorrió 15,8 metros hasta su posición final. El rodado quedó con el techo sobre el suelo del cantero central y el frente orientado hacia el suroeste.

Figura 13. A y B: Huellas de derrape producidos por el Vehículo 3. C: Marcas de efracción producidas por el arrastre lateral del Vehículo 3. D: Restos vítreos y plásticos del Vehículo 3. Dentro del círculo de la izquierda se observa la luneta. Dentro de los óvalos de la derecha se observan los restos de un perro muerto. Fuente: JST, 2024

- Al momento del relevamiento del lugar del suceso realizado por la JST, se observó la presencia de un perro muerto sobre la banquina sur, próximo a la posición final del Vehículo 3. De acuerdo a lo manifestado por los actores involucrados, se descartaría su vinculación al suceso investigado.

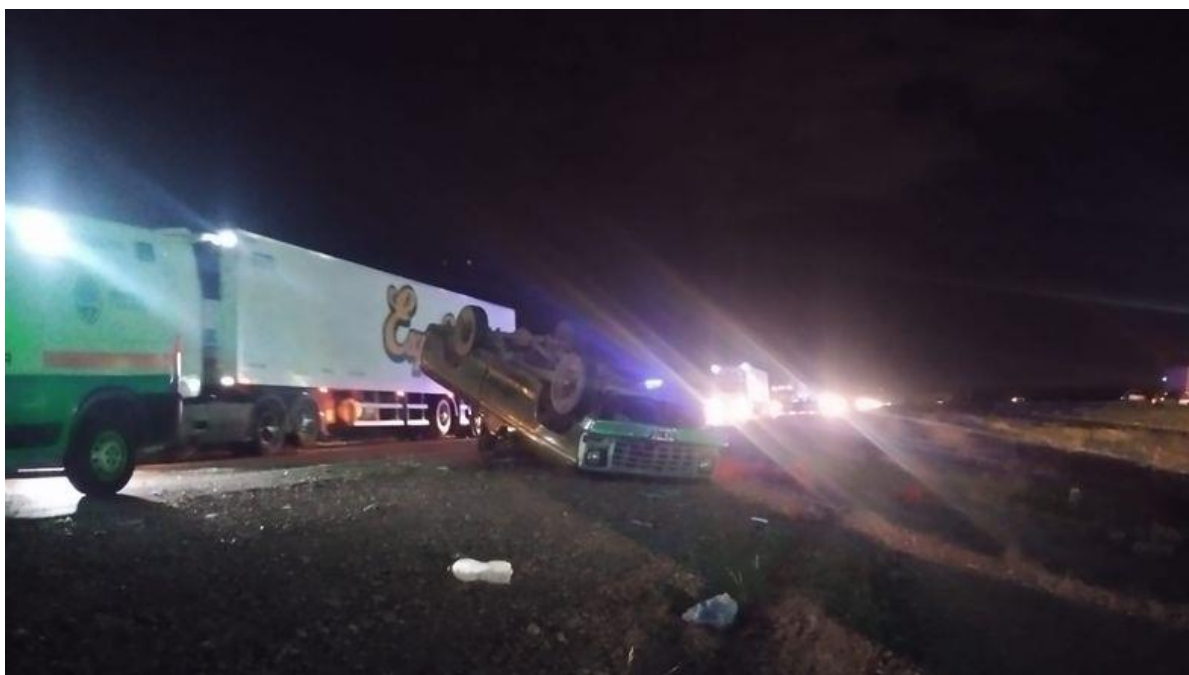
Figura 14. Posición final del Vehículo 3, con el techo sobre el suelo del cantero central y su frente orientado hacia el cardinal suroeste. Fuente: [Sitio Andino](#), 2024

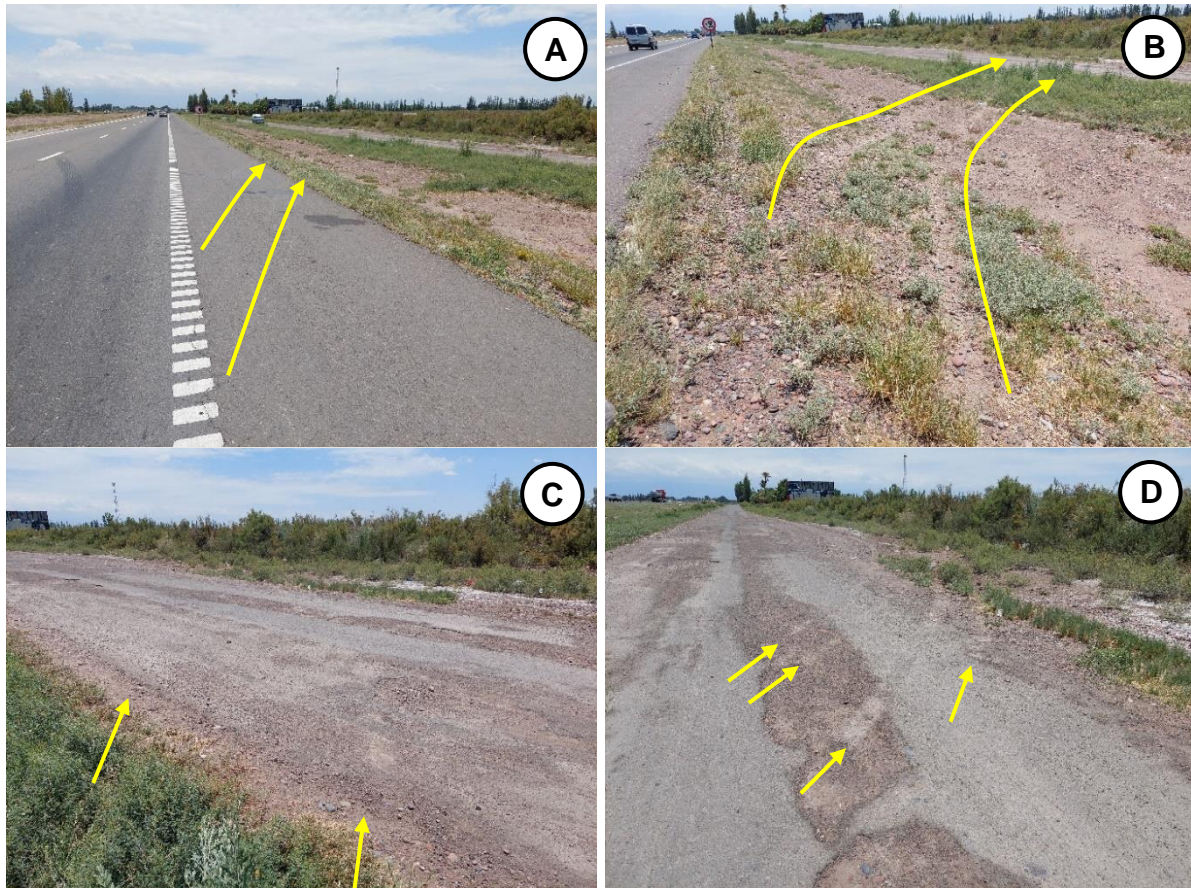
El Vehículo 2, por su parte, despistó hacia la zona de costado de camino (cardinal noroeste) y atravesó longitudinalmente la banquina norte, donde dejó estampadas huellas de rodadura polvorientas por 8,6 metros. Luego atravesó en diagonal la zona de costado de camino y dejó huellas paralelas de 30,4 metros sobre la vegetación. Finalmente, recorrió de forma curvilínea 53,9 metros sobre la colectora Lateral Norte. En este último trayecto poscolisión, dejó impresas huellas de derrape de sus cuatro

Figura 15. Despiste del Vehículo 2. A: Huellas de rodadura polvorientas sobre la banquina norte. B: Huellas sobre la zona de costado de camino. C: Tramo recorrido a través de la colectora Lateral Norte. Las flechas muestran el trayecto del rodado. D: Derrape final del Vehículo 2. Las flechas muestran el inicio de las improntas neumáticas. Fuente: JST, 2024

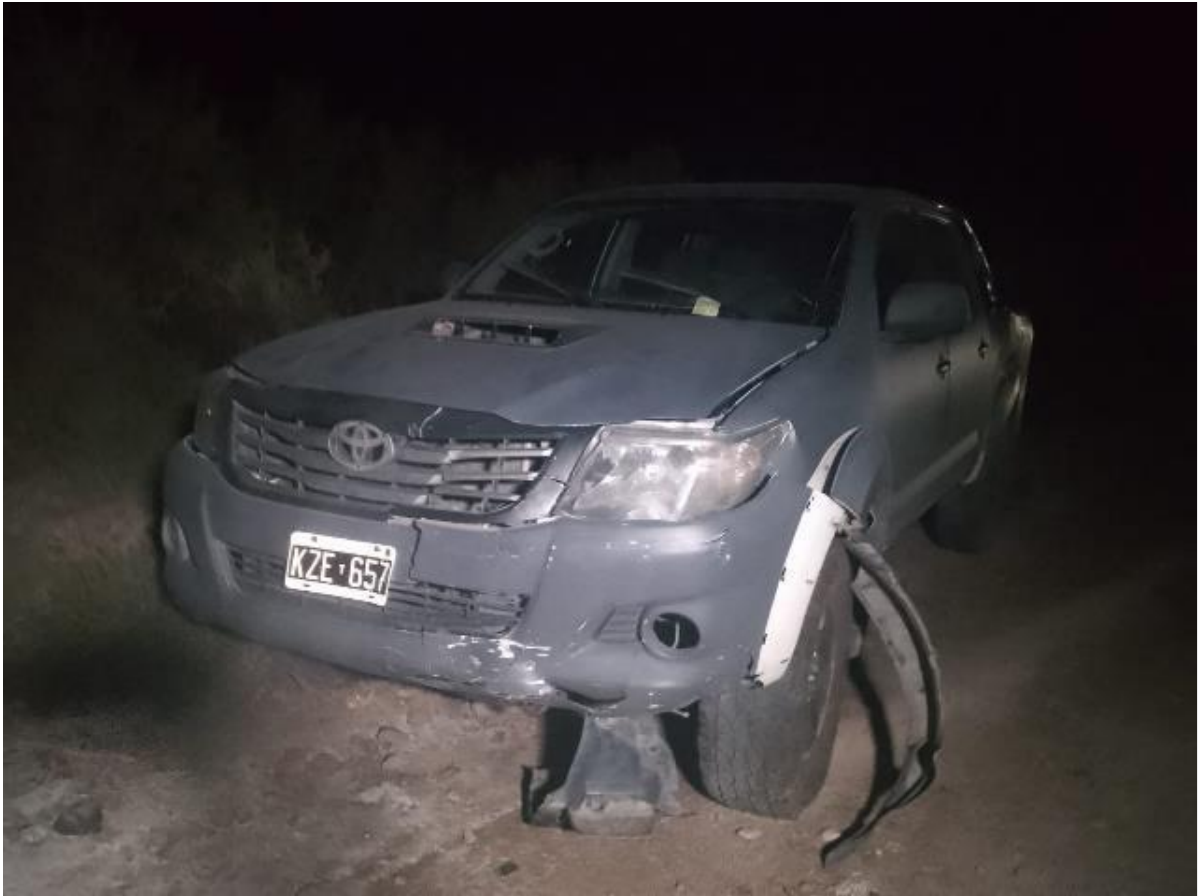
Figura 16. Posición final del Vehículo 2, al costado de la colectora Lateral Norte, con su frente orientado hacia el oeste. Fuente: Acta de accidente Nro. 18/24 de la Municipalidad de Maipú, 2024

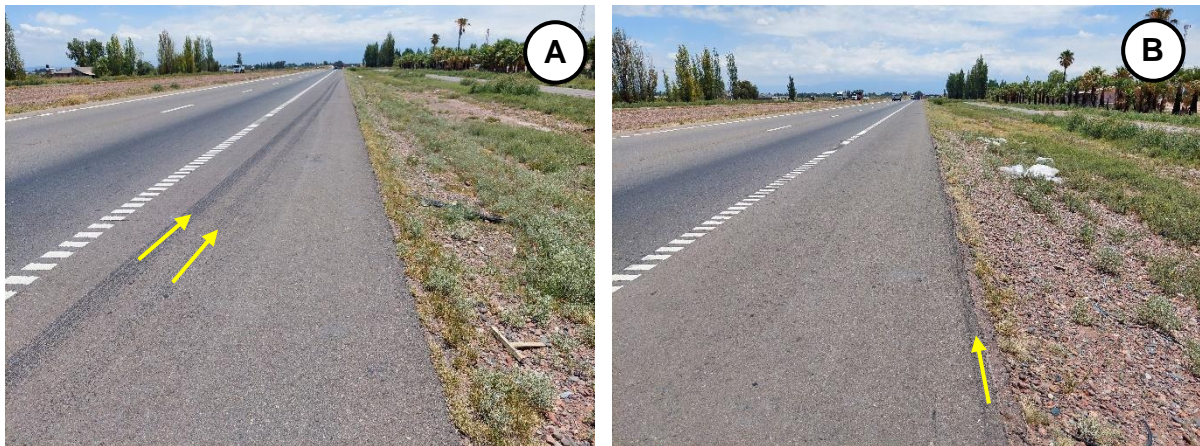
Luego de los impactos, el Vehículo 1 continuó su circulación y se detuvo sobre la banquina norte de la Ruta Nacional 7. Sobre esta banquina se observó una huella de frenado dual, la cual se desvanece en su trayectoria hacia la zona de costado de camino, a 100 metros de la zona de conflicto. Cabe mencionar que personal municipal actuante refiere que el camión con semirremolque quedó posicionado sobre la banquina norte a aproximadamente unos 200 metros al oeste de la zona geográfica de impacto.

Figura 17. A: Huella de frenado dual sobre la banquina norte, compatible con la dirección del Vehículo 1. B: Huella de frenado que se desvanece en su trayectoria hacia la zona de préstamo. Fuente: JST, 2024

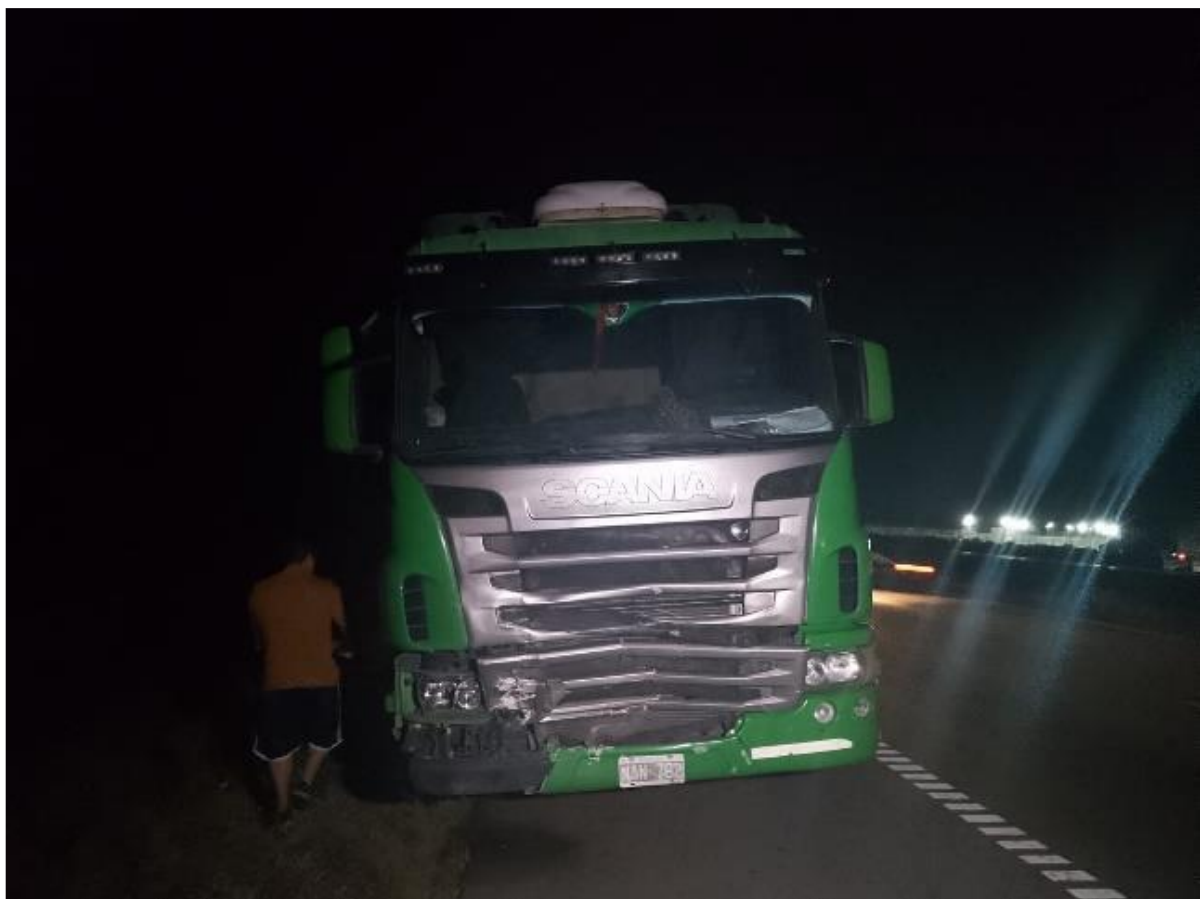
Figura 18. Posición final del Vehículo 1, sobre la banquina norte, con su frente orientado hacia el oeste. Fuente: Acta de accidente Nro. 18/24 de la Municipalidad de Maipú, 2024
