# Informe Básico

Expediente: EX-2024-67609751- -APN-JST#MEC

Título: 96. Descarrilamiento. Tren de carga N06. Paso a nivel San Lorenzo Este.  
Concordia. Entre Ríos

Dirección Nacional de Investigación de Sucesos Ferroviarios

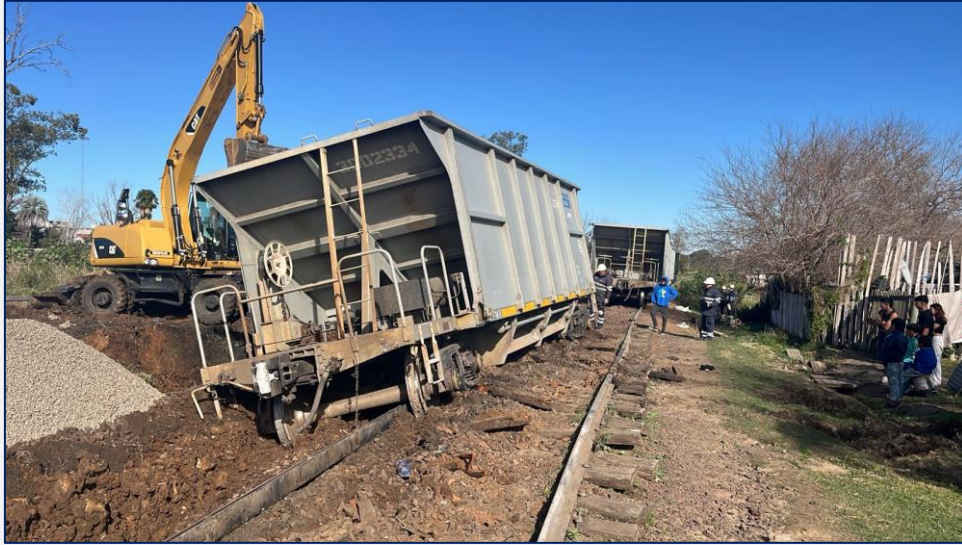
Figura 1. Vagón descarrilado del tren N06 con pérdida de carga. Fuente: JST, 2024

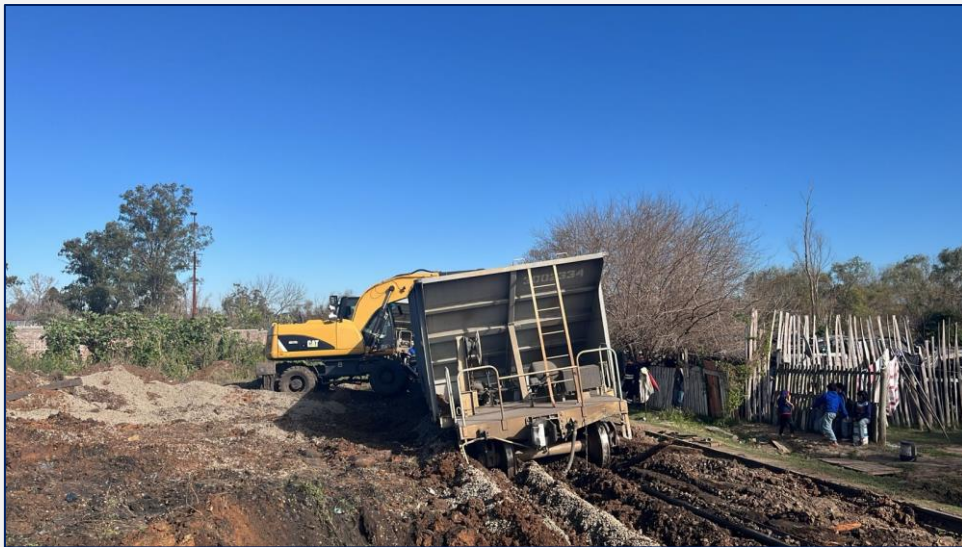
Figura 2. Retroexcavadora en tareas de encarrilamiento de un vagón. Fuente: JST, 2024

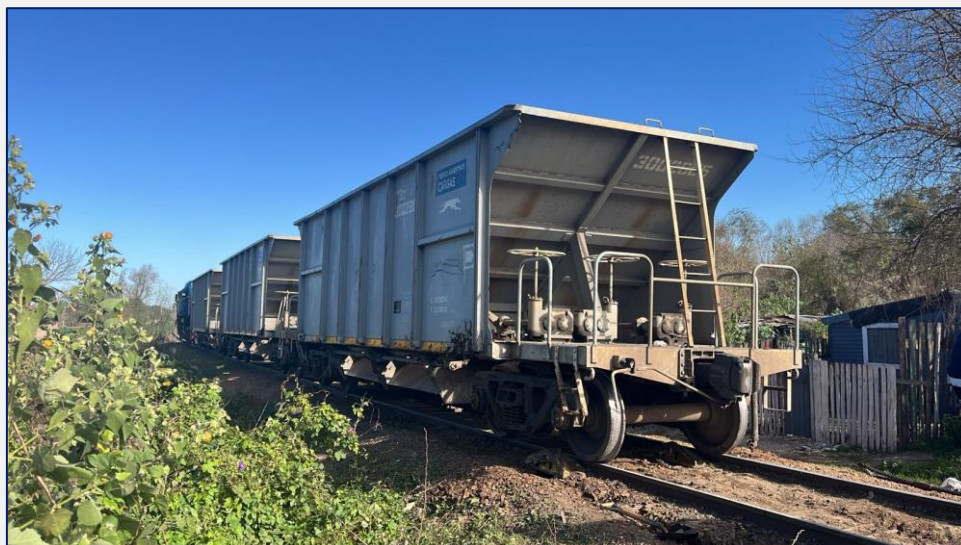
Figura 3. Vista lateral de los vagones encarrilados. Fuente: JST, 2024
