INFORME DE SEGURIDAD OPERACIONAL

Expediente: EX-2022-83752541- -APN-DNISAE#JST

Suceso: Accidente

Título: Falla o mal funcionamiento de sistema/componente de la aeronave (no del grupo motor). Cessna 152, matrícula LV-OOJ, aeródromo Coronel Olmedo, Coronel Olmedo, provincia de Córdoba

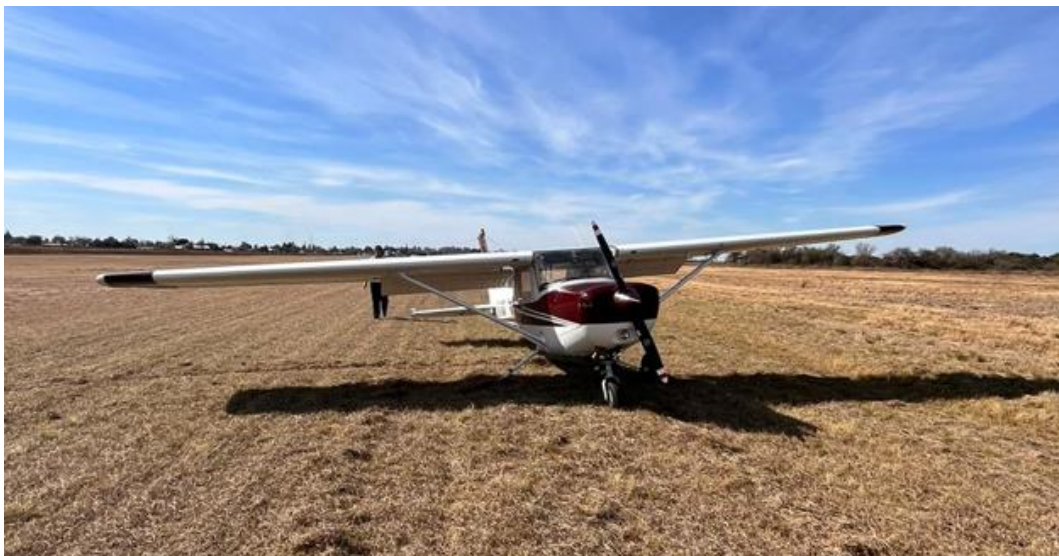
Figura 1. Vista general de la aeronave en su posición final. Fuente: investigación JST

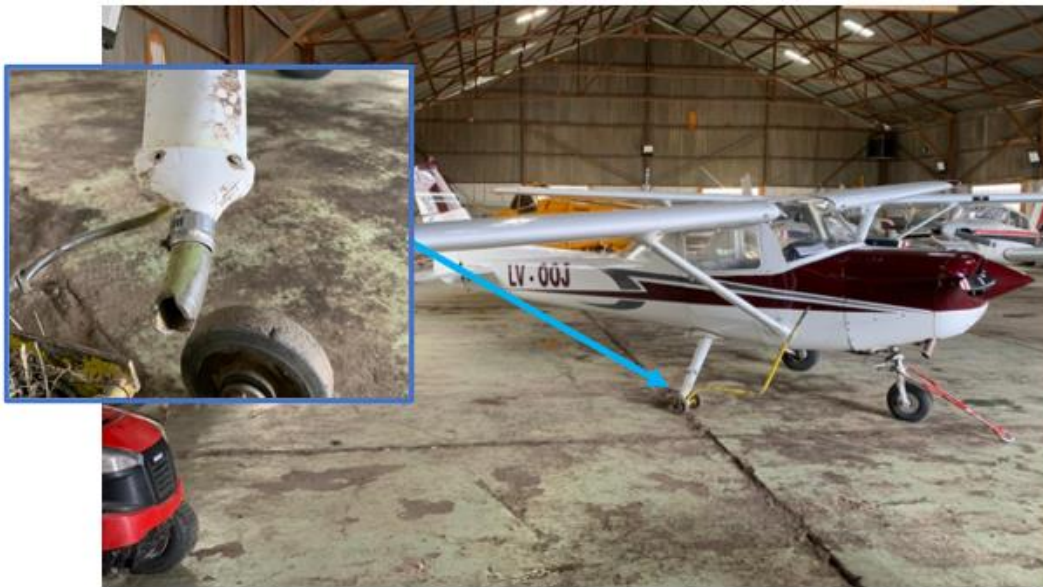
Daños leves. Fractura en el eje de la rueda del tren de aterrizaje principal derecho.

Figura 2. Vista del daño en tren de aterrizaje principal derecho. Fuente: investigación JST

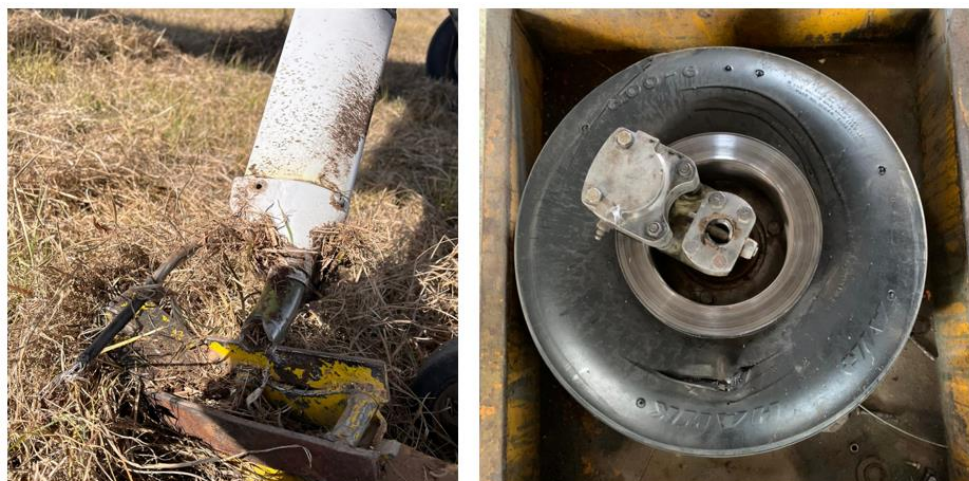
Figura 6. A) Vista del fleje tubular del tren de aterrizaje principal derecho. B) Rueda derecha. Fuente: investigación JST

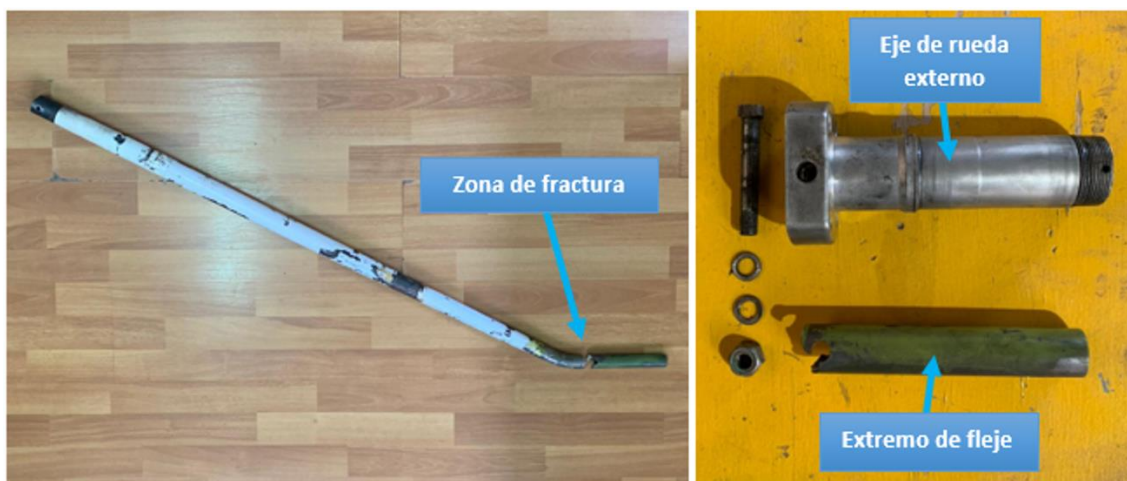
El fleje tubular del tren de aterrizaje principal derecho fue retirado para su análisis, junto con el extremo de fleje que estaba dentro del eje externo de la rueda derecha. Se observó que los fragmentos del fleje tubular presentaban, en el extremo de acople con el eje de la rueda, una extensión considerable de la superficie sin protección, quedando al descubierto el material metálico.

Figura 7. A) Vista del fleje tubular. B) Eje de rueda derecha. Fuente: investigación JST

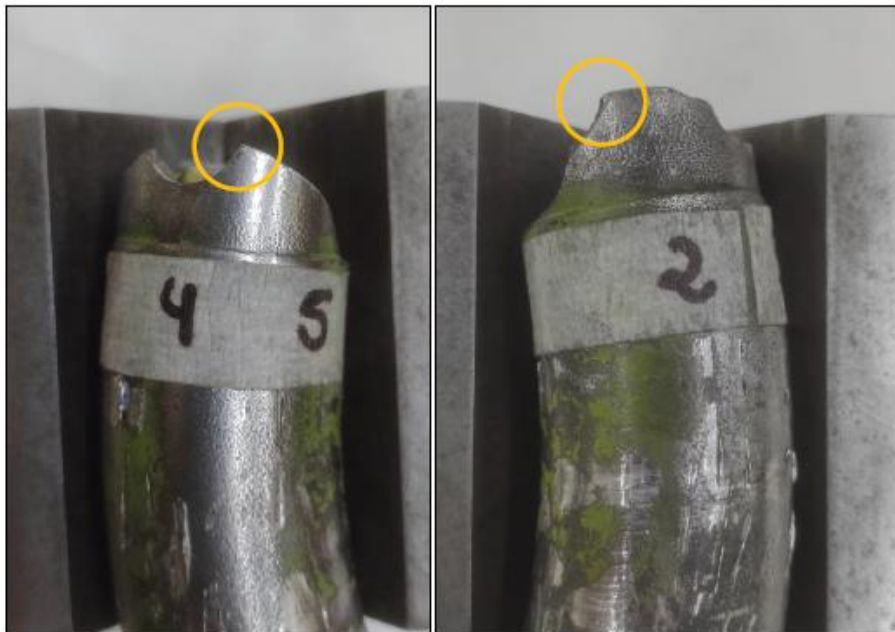
Figura 10. 1) Zona de inicio 1 de fractura, tramo A. 2) Zona de inicio 2 de fractura, tramo A. Fuente: investigación JST

Se identificaron dos zonas de inicio de la fractura que exhibían un mecanismo de propagación principalmente frágil a lo largo de la sección tubular del componente. Respecto al mecanismo de inicio, se identificó una zona de avance progresivo mediante un mecanismo de fatiga.

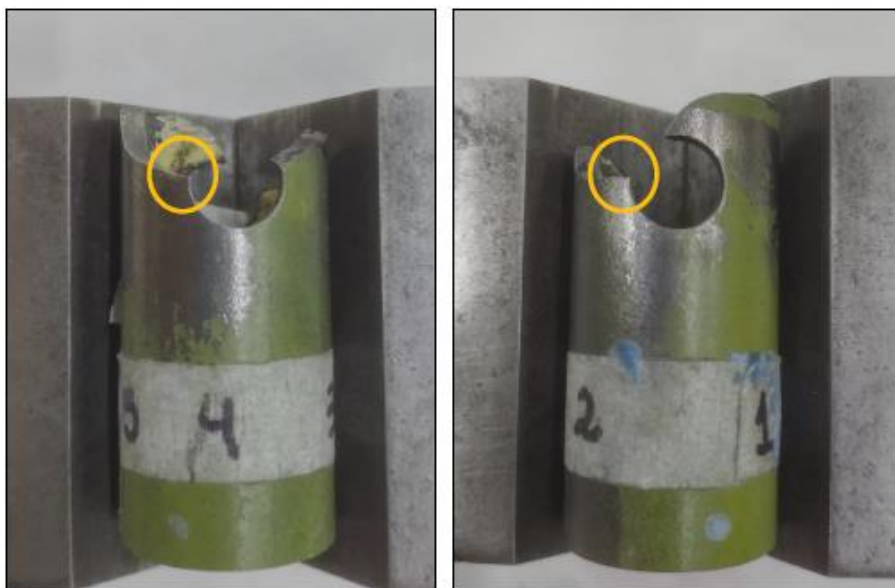
Figura 11. 1) Zona de inicio 1 de fractura, tramo B. 2). Zona de inicio 2 de fractura, tramo B. Fuente: investigación JST

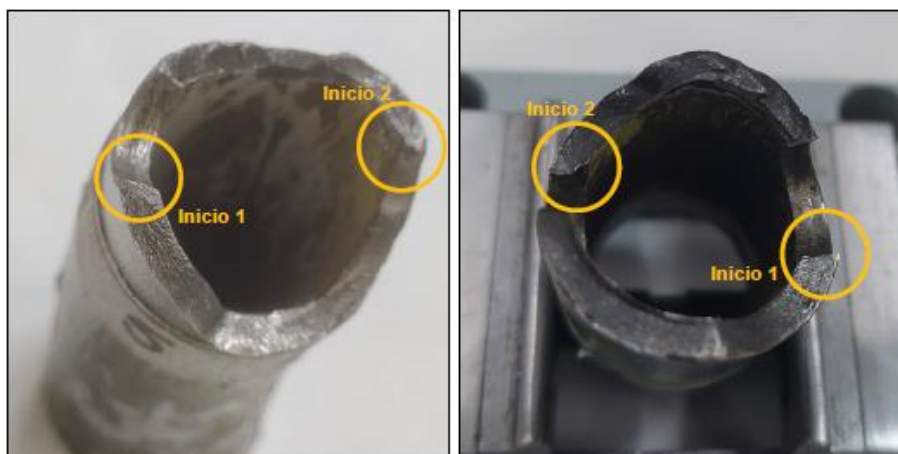
Figura 12. 1) Inicios de fractura, tramo A, 25X. 2) Inicios de fractura, tramo B, 25X. Fuente: investigación JST

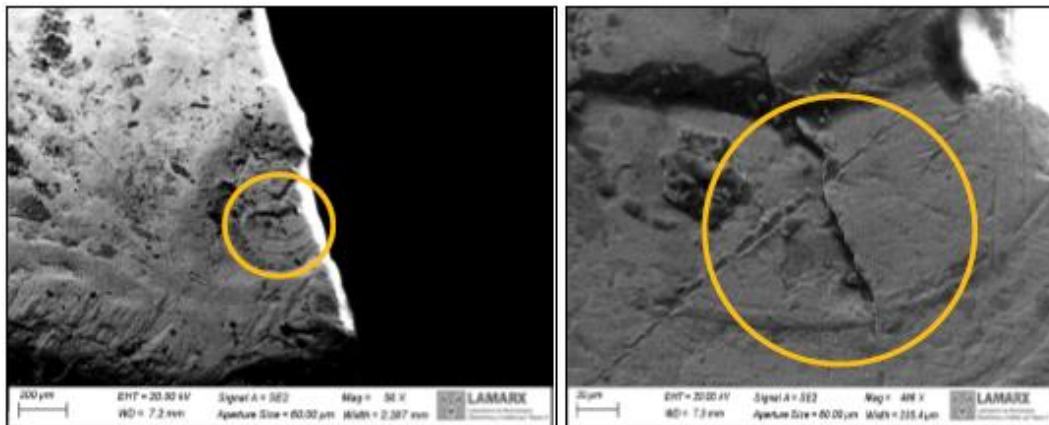
Figura 13. 1) Marcas de playa. 2) Discontinuidad de inicio. Fuente: investigación JST

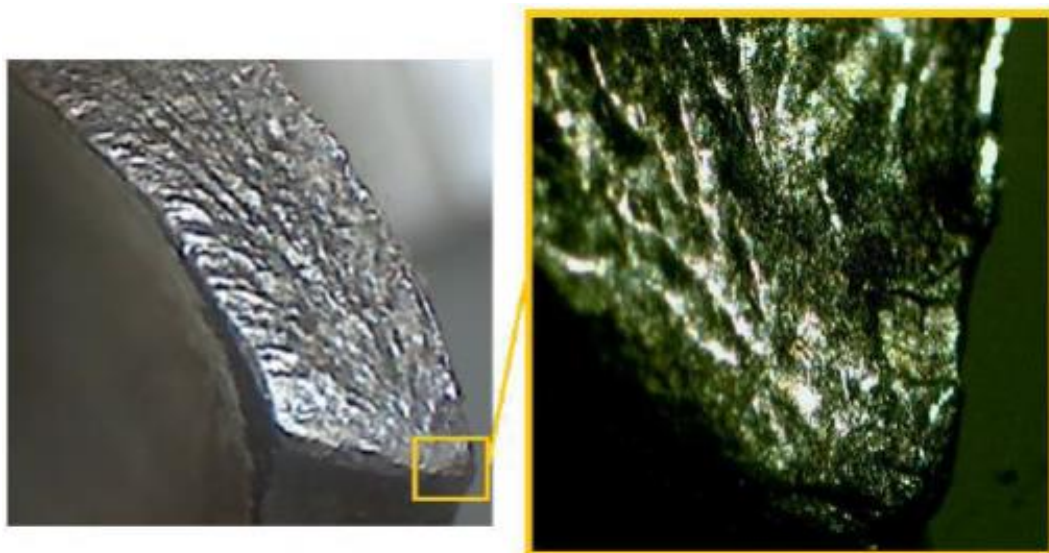
Figura 14. Inicio de fractura en 100X y ampliado a 230X. Fuente: investigación JST

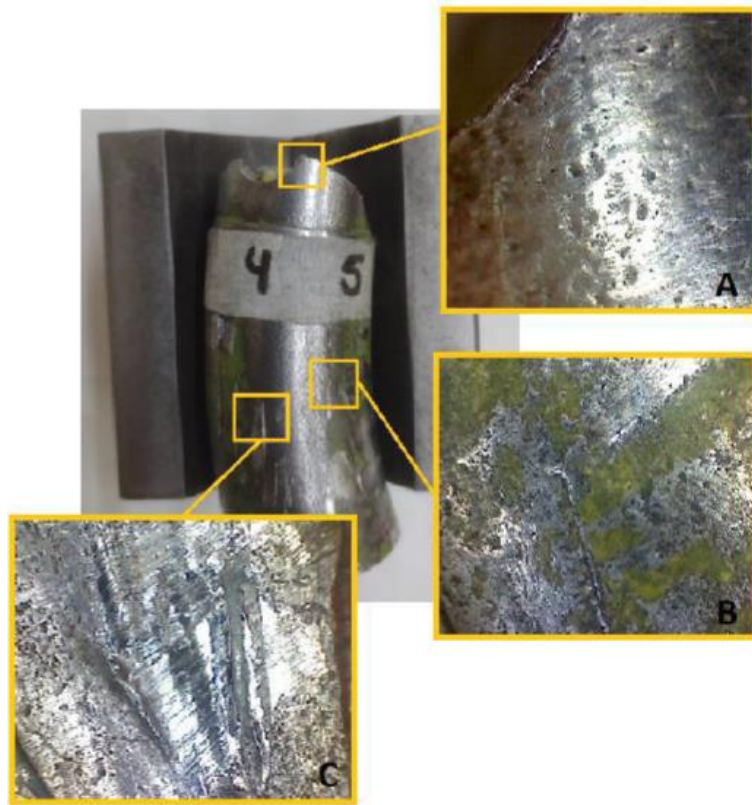
Asimismo, se logró identificar zonas de corrosión por *pitting* masivas (A), con presencia de residuos de óxidos de hierro en la totalidad de la superficie y restos de primer (B), así como marcas de surcos con repuje de material (C). Estas características se observaron tanto en la zona cercana a la fractura como en áreas alejadas de la misma (ver figura 16).

Figura 15. Ampliación 60X. Fuente: investigación JST

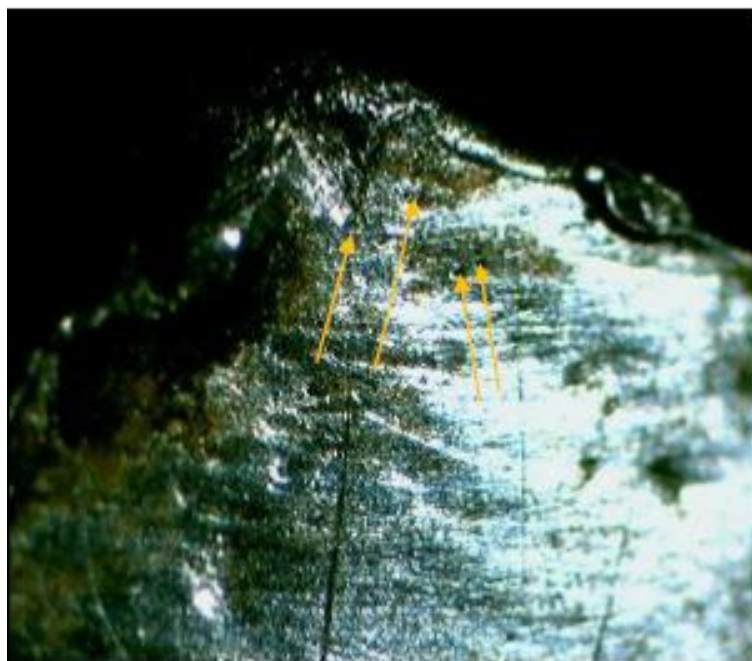
Figura 16. Vista lateral Tramo A con *pitts* de corrosión, 200X. Fuente: investigación JST

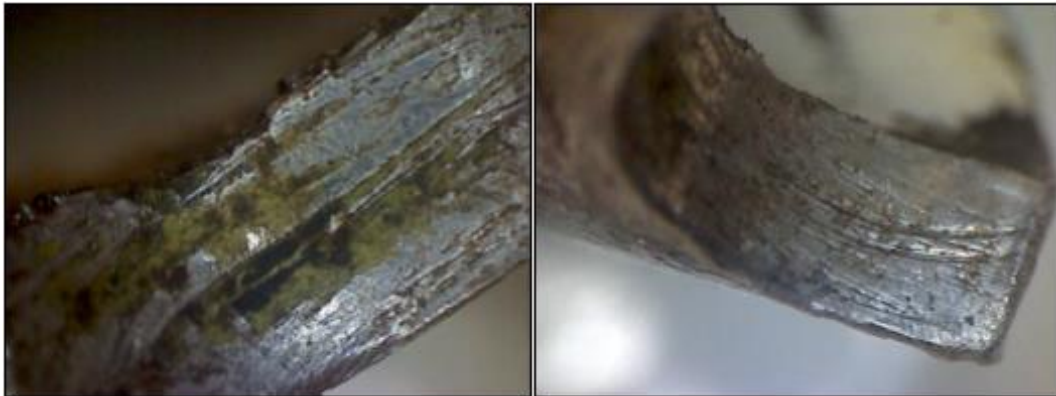
La zona de la superficie dentro de los alojamientos del tornillo exhibía signos de corrosión por *pitting* y residuos de óxidos de hierro. Se observaron también marcas mecánicas de rayado circunferencial profundo, áreas con restos de *primer* de color verde y zonas con falta de material en la periferia de la circunferencia.

Figura 17. 1) marcas con restos de *primer*, 50X. 2) marcas con óxidos y corrosión, 50X. Fuente: investigación JST

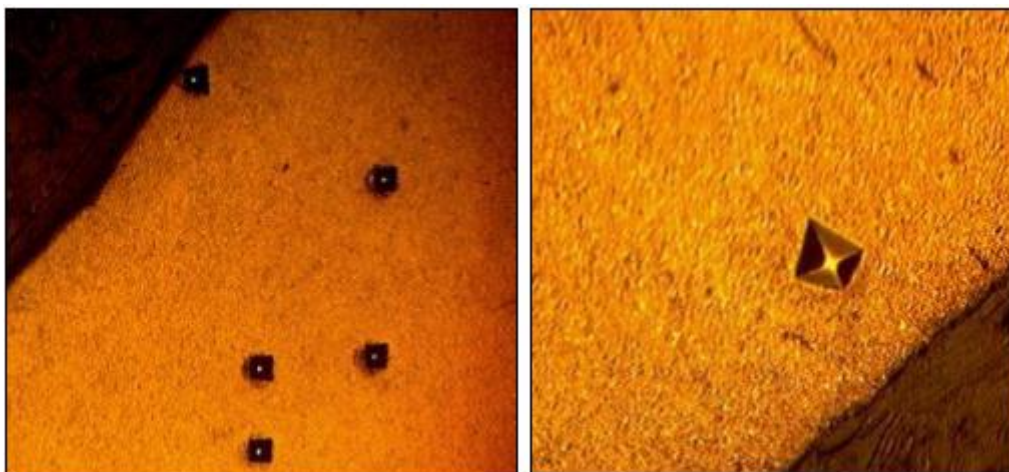
Figura 19. 1) Cascada de improntas en zona cercana a fractura, 100X. 2) Impronta cercana a periferia, en zona lejana a fractura. Fuente: informe IF-DNEYMA-LAB-027

Los análisis en ambas secciones dieron resultados muy similares, con valores promedio de 510 HV. Además, en una inspección sobre la microestructura granular, no se identificaron modificaciones significativas entre ambas áreas de inspección.

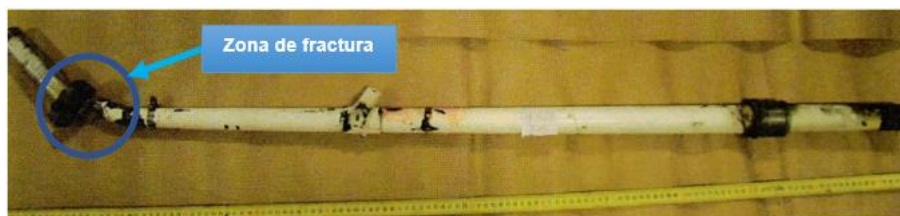
El origen de la rotura fue una falla por fatiga de material en el agujero por donde pasa el perno de unión del fleje tubular con el eje de rueda, el mismo lugar que en la aeronave LV-OOJ. En ese momento, la falla no era inédita, ya que la Administración Nacional de Aviación Civil (ANAC) contaba con al menos tres antecedentes donde se habían detectado fisuras en la misma zona.

Figura 22. Fleje tubular de aeronave LV-OJF con similar fractura. Fuente: investigación JST

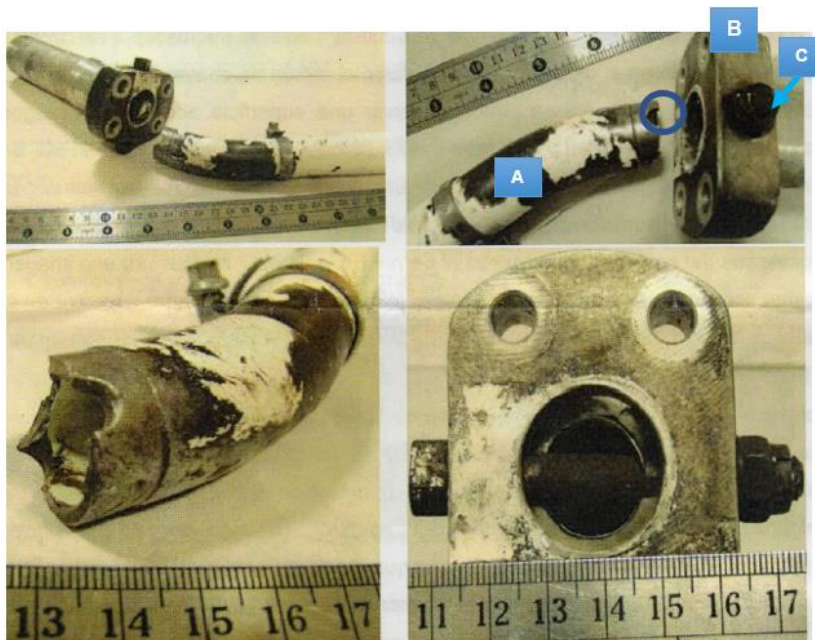
Figura 23. Detalles del área de fractura. Las partes A y B se unen mediante el perno C. Fuente: investigación JST
