Informe Provisional

Título: Hundimiento del buque pesquero Innovator (Mat. 03160), de bandera

Argentina, en el Río de la Plata, Bahía Samborombón, Provincia de Buenos Aires

Fecha y hora del suceso: 18 de junio de 2023 a las 20:50 (UTC-3)

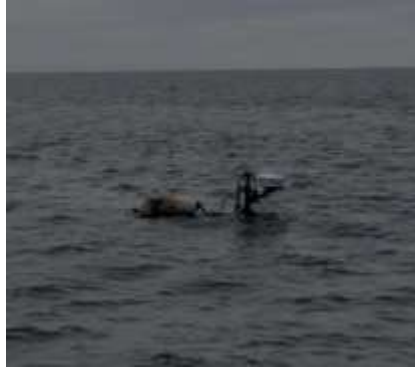
- El 19 de junio se colocó una boya en la torre de señales sobresaliente del B/P Innovator.

Figura 10. Boya en la torre de señales sobresaliente del B/P Innovator

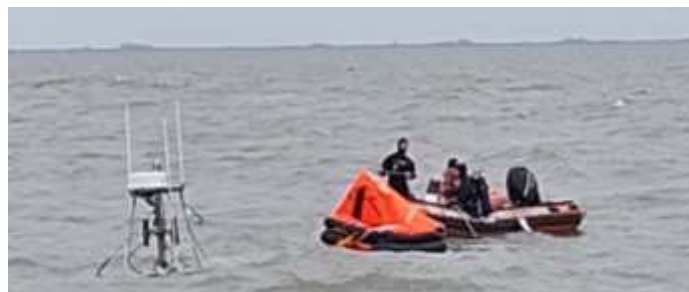
- El 20 de junio se realizó una inspección subacuática con los siguientes hallazgos:
 - La zafra hidrostática de una de las balsas salvavidas se activó automáticamente debido al oleaje y quedó sujeta al buque.

Figura 11. Balsa salvavidas sujeta al B/P Innovator

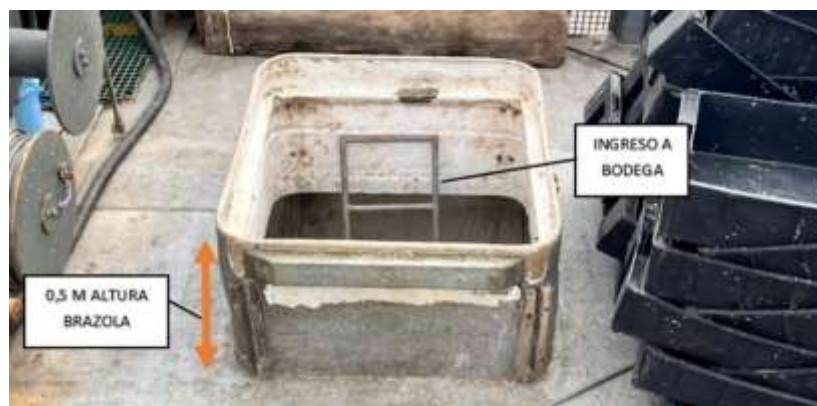
- No se detectaron anomalías en los sectores del casco que se accedieron durante la inspección.
- Se pudieron inspeccionar las bandas de babor y estribor desde la amura hasta el través, pero no se pudo acceder al sector de la aleta debido al enterramiento del casco.
- Se encontraron artes de pesca (red y cabos) en la cubierta principal, sobrenadando en el sector de la aleta de estribor.
- La bodega no tenía su tapa, había un espacio de 0,1 m entre la carga y el cielo de la bodega; estaba cargada de pescado (pescadilla), la parte de la carga que se pudo observar estaba a granel, no se detectaron cajones en el interior de la bodega.

Figura 12. Ingreso a la bodega del B/P Innovator
