INFORME PRELIMINAR

Título: Abordaje entre R/E Cavalier VI (Mat 02302), bandera argentina y B/T Elena H (N° OMI 9814337), bandera panameña, en el Km 458 del río Paraná, proximidades Ciudad de San Lorenzo, Provincia de Santa Fé, Argentina.

Fecha y hora del suceso: 8 de noviembre de 2023 14:10 h (UTC-3)

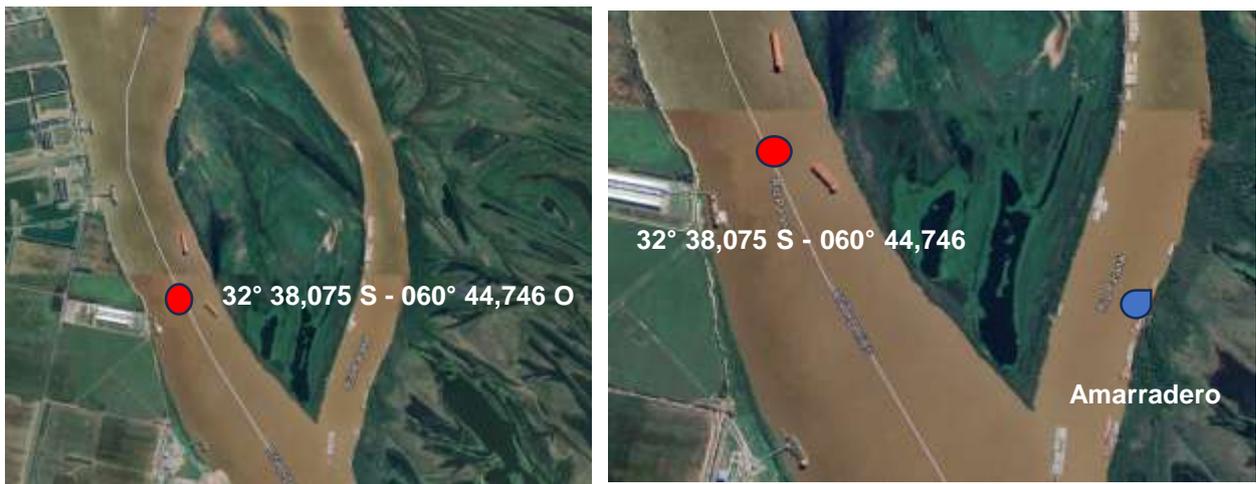
Figura 3: Se observa a la izquierda la ubicación del lugar del accidente sobre el brazo principal y a la derecha, sobre el brazo secundario, el amarradero de barcas.

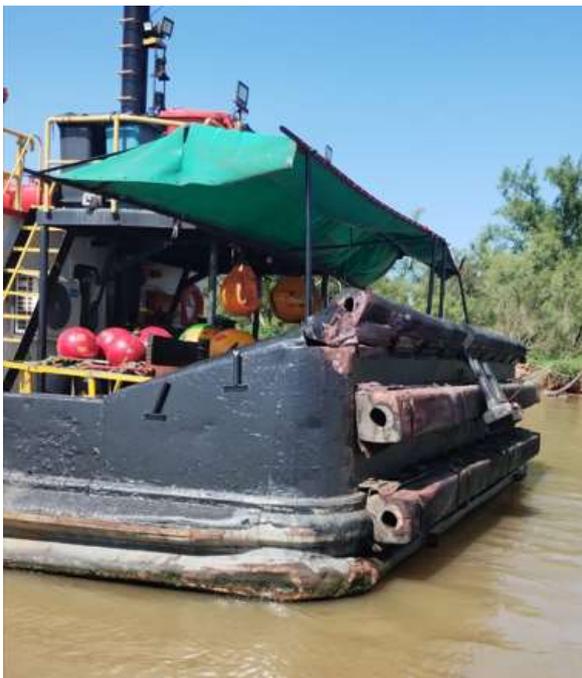
El R/E Cavalier VI registró una abolladura en el casco, un rumbo en la regala por encima de la línea de flotación y se descuadró el botazo superior de goma de la popa.

Figura 4. Fotos de los daños, a la izquierda el R/E Cavalier VI y a la derecha el B/T Elena H.

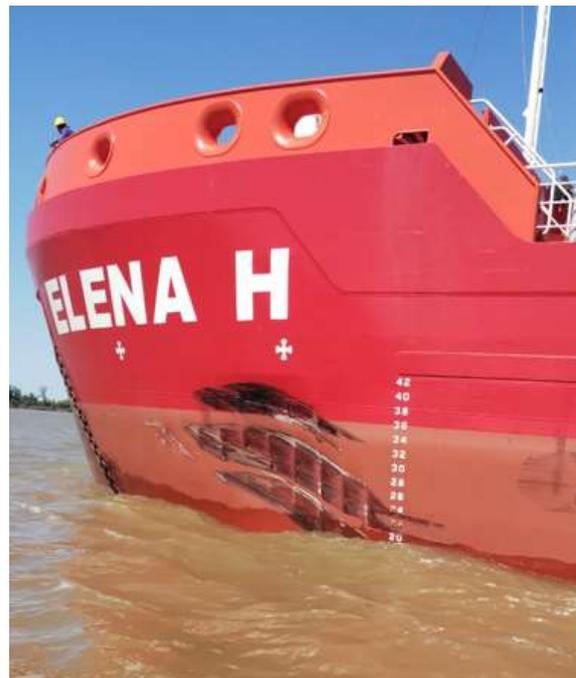
El B/T Elena H presentó una rozadura en la amura de babor de 5,25 m de ancho por 2,5 m de alto.

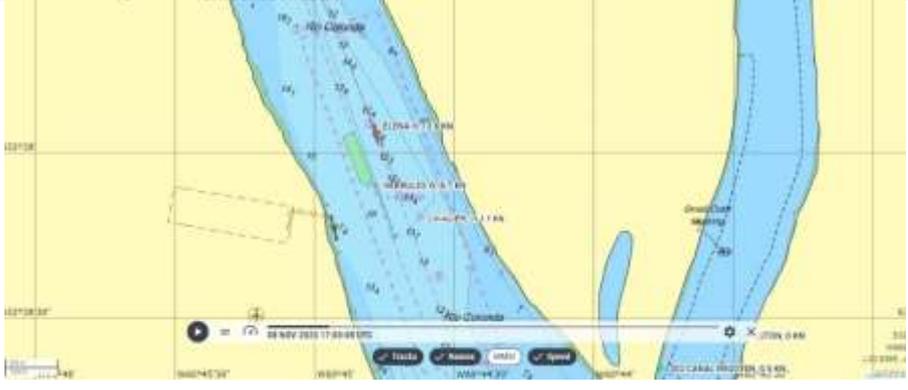
Hora	Evento	Captura AIS
14:03	B/T Elena H. Rumbo 175° Velocidad 13,6 nudos.

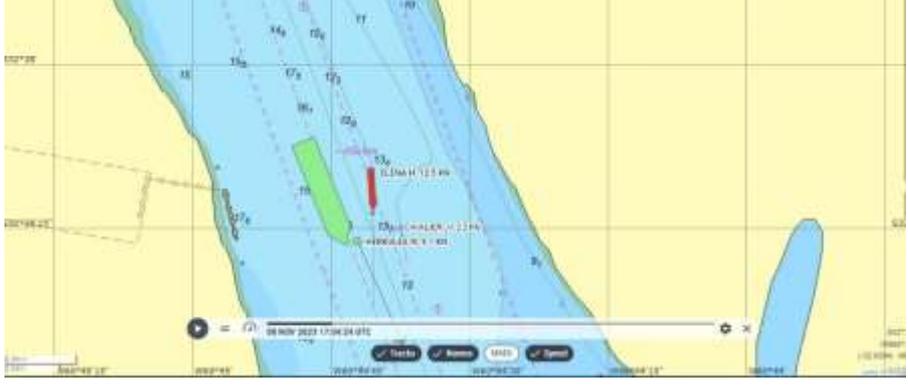
14:04	B/T Elena H. Rumbo 180° Velocidad 13,6 ns.

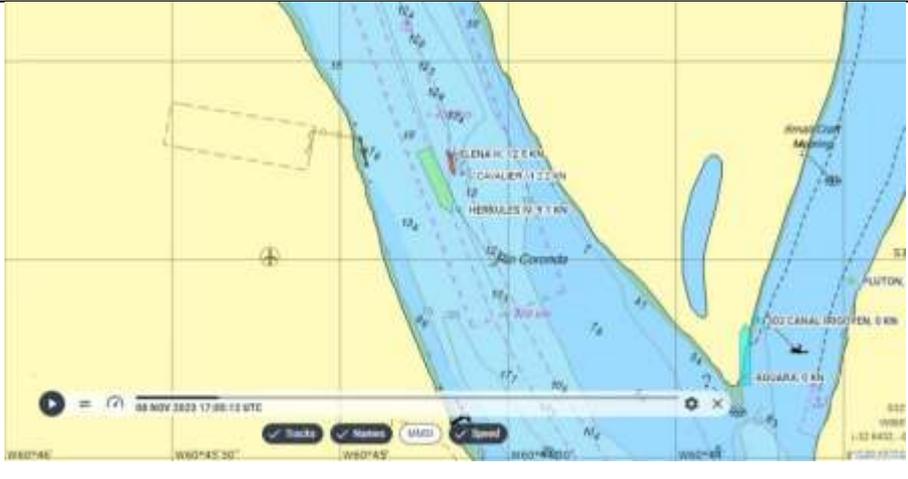
14:05	B/T Elena H, 12,5 ns. Entre R/E Cavalier y R/E Herkules IV

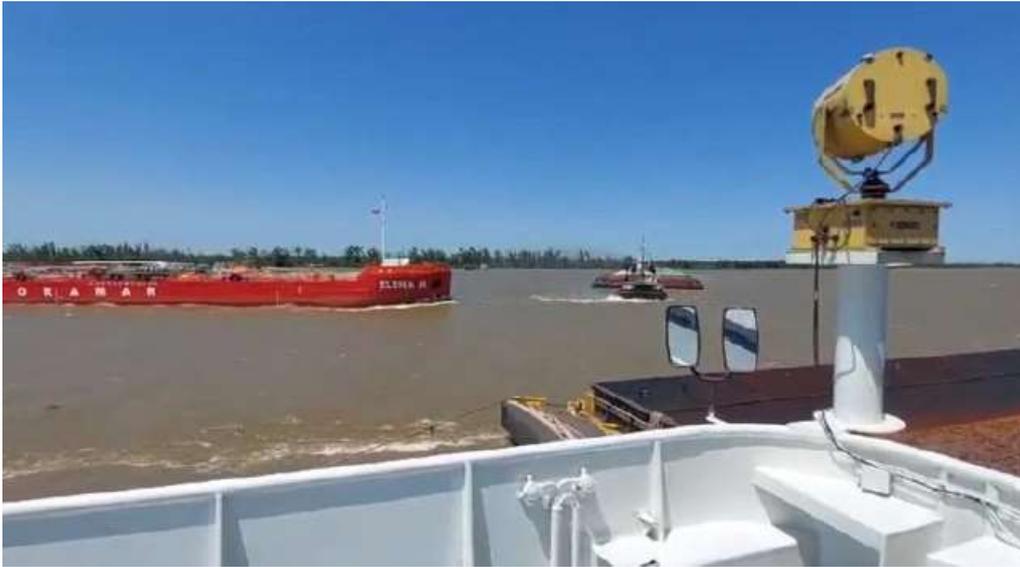
Figura 5. Vista desde el lado de estribor del R/E Hércules IV. Se observa al B/T Elena H por su banda de estribor y al R/E Cavalier VI por su popa

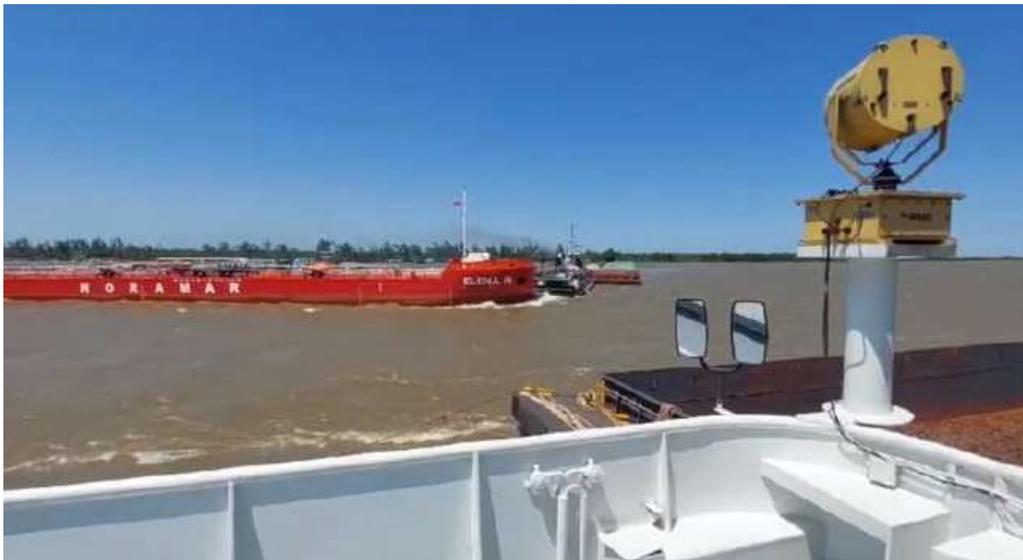
Figura 6. Secuencia inmediata posterior a la figura 5. Se observa la aproximación excesiva entre el B/T Elena H y el R/E Cavalier VI
