Informe Provisional

Suceso: Accidente muy grave

Título: Persona desaparecida en BP Nuevo Viento (Mat. 01449) de bandera argentina en Zona Económica Exclusiva Argentina, altura Punta Ninfas, provincia de Chubut, Argentina.

Fecha y hora del suceso: 15 de julio de 2023 a las 12:30 (UTC-3)

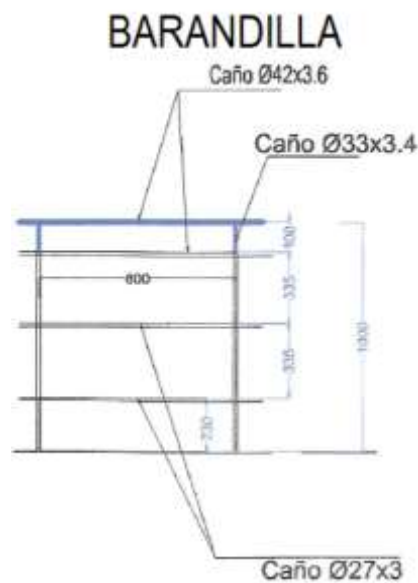
Figura 5. Referencias del plano cubierta principal. Se observa la borda de 0,90 m (335 mm +335 mm +230 mm) y que en el sector donde tenía una barandilla (coronamiento del espejo de popa) sumaba 0,10 m (100 mm) dando un total de 1 m.

- ✓ La cubierta principal y la de la superestructura de popa estaban revestidas de madera y no poseían superficies ni cintas antideslizantes.
- ✓ La altura de la borda era de 0,90 m, lo que llegaba a una persona de estatura media hasta la cintura aproximadamente.

- ✓ Sobre la borda, exclusivamente a la altura del coronamiento del espejo, tenía una baranda de 0,10 m de altura.
- ✓ El freezer donde se guardaban las botellas de agua o gaseosas en el interior del buque estaba vacío. Esa agua se usaba también para el mate.

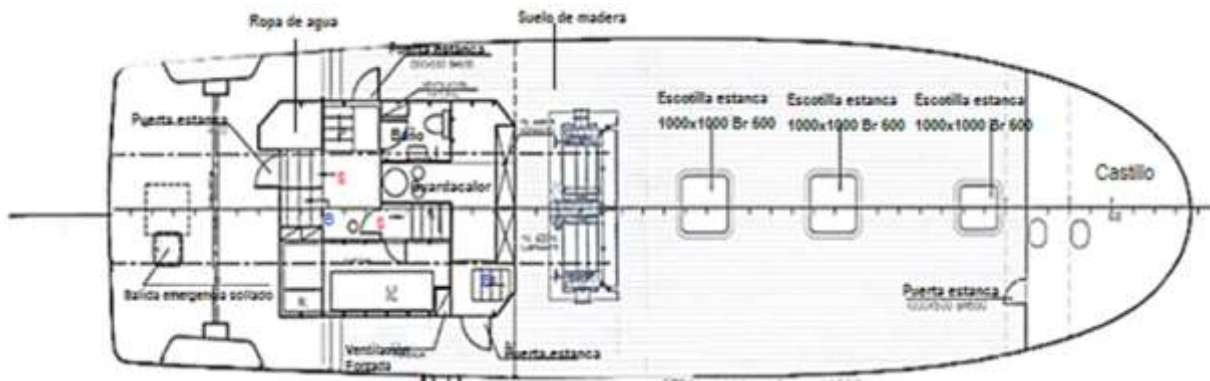
Figura 6. Plano de arreglo general. Se observan las 3 puertas de salida al exterior (2 laterales y 1 en popa) a popa de la timonera. Además, la cubierta principal está indicada con suelo de madera.

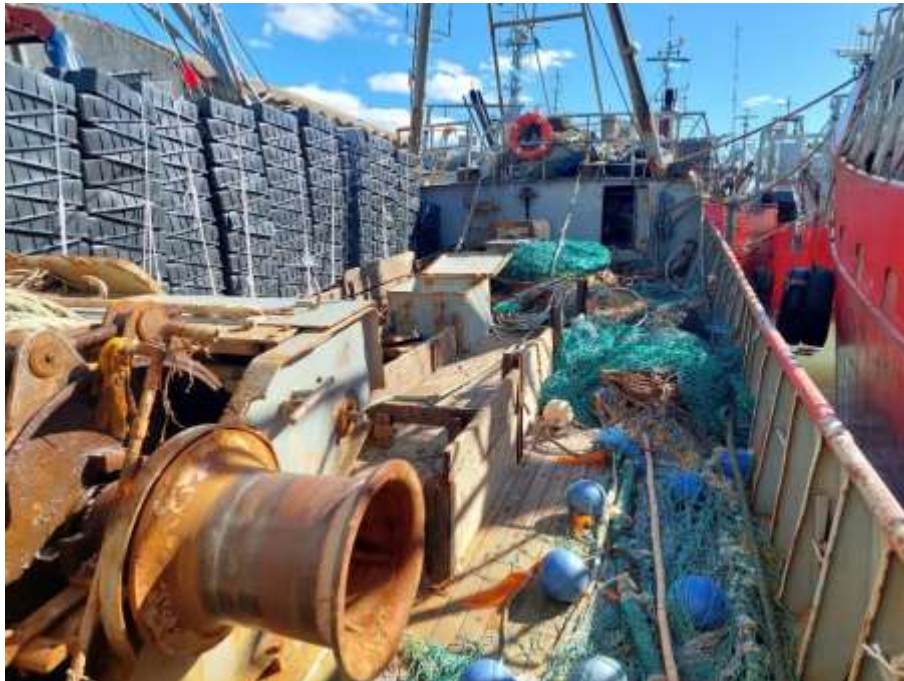
Figura 10. Cubierta principal, vista hacia proa. Se observa la borda sobre la banda de estribor y las redes y cabuyería sobre la cubierta principal.

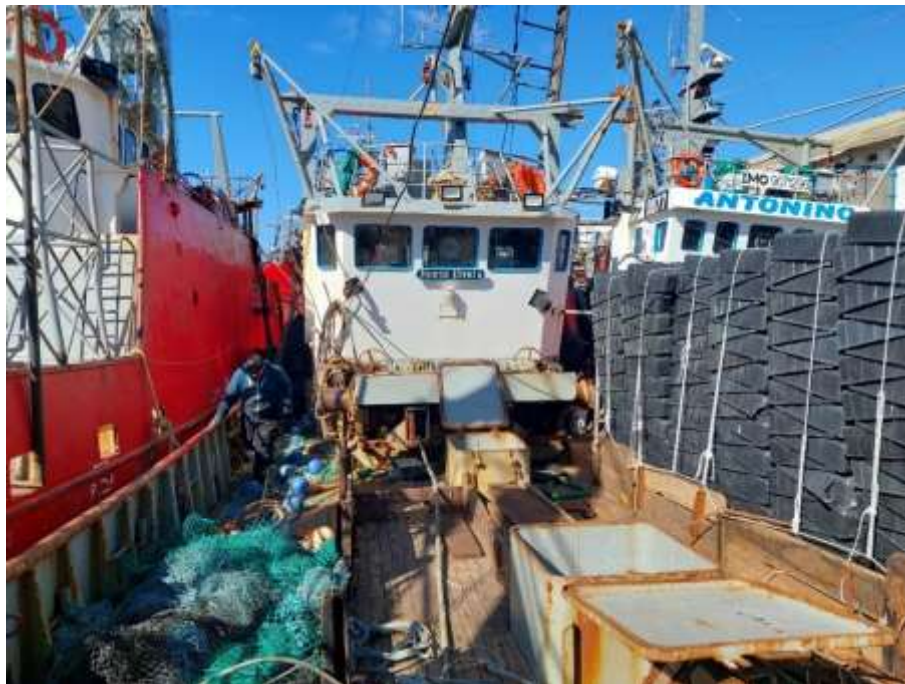
Figura 11. Cubierta principal, vista de proa a popa .Se observa a estribor la borda, las redes y la cabuyería. Sobre babor, se observa una estiba de cajones vacíos.

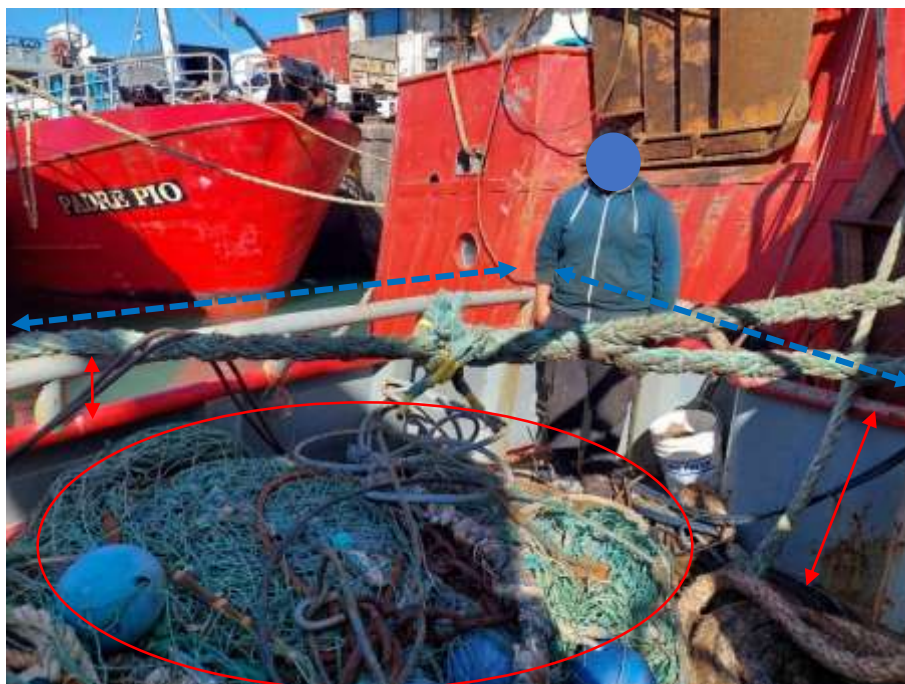
Figura 12. B/P Nuevo Viento. Se observa sobre el espejo de la popa la barandilla de 0,10 m de altura que corona la borda de 0,90 m de alto. Se aprecia además redes y cabuyería sobre la cubierta. El tripulante está de pie en la aleta de babor, su brazo izquierdo da al costado de babor y el derecho al espejo de popa.

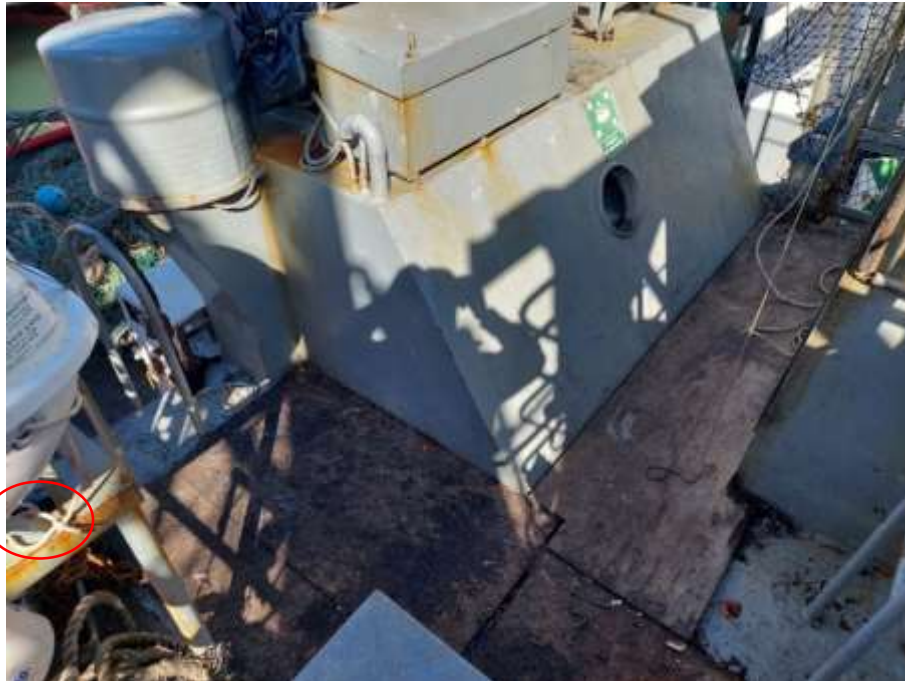
Figura 13. Superestructura a popa de la timonera. Lugar de estiba de las botellas de agua. Se observan las planchas de madera sobre el piso de metal. Se destaca en un círculo rojo la boza de una de las dos balsas que estaba hecha firme en una parte estructural del buque, en lugar de estar conectada con el eslabón débil.

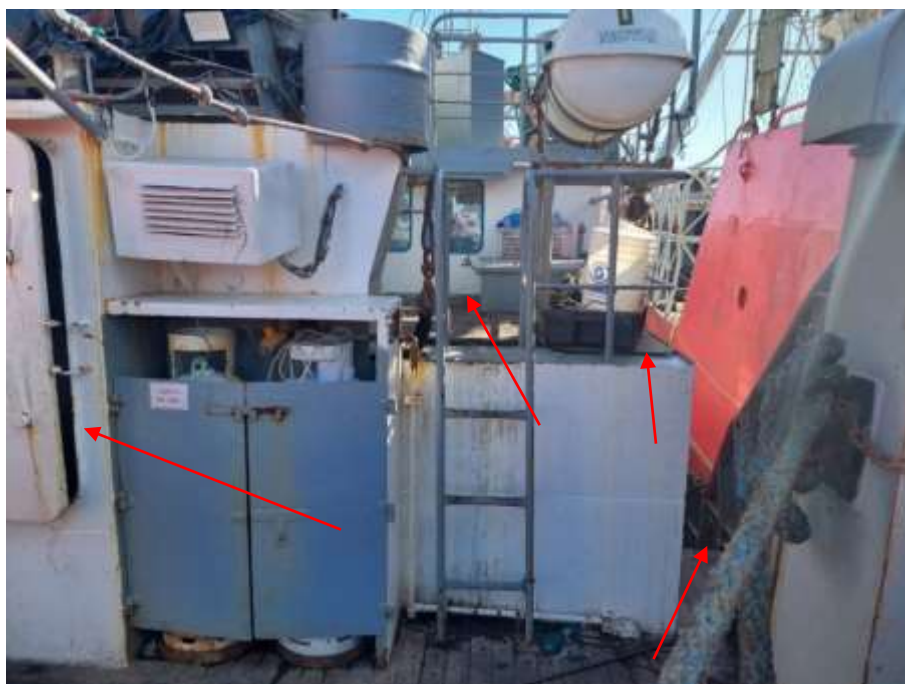
- ✓ Las botellas de agua potable se estibaban sobre una superestructura ubicada a popa de la timonera que se accedía a través de una escalera vertical en popa, en ocasiones también podrían ser alcanzadas las botellas desde una posición de pie sobre la cubierta de popa, o sobre un escalón de la escalera lateral de la banda para el acceso a la popa.

Figura 14. Superestructura a popa de la timonera. Se observa con flechas, de izquierda a derecha, la porta central a popa del casillaje, el lugar de estiba de las botellas de agua, las planchas de madera sobre la cubierta de metal, el accesos a la popa desde la cubierta principal por la banda de estribor.

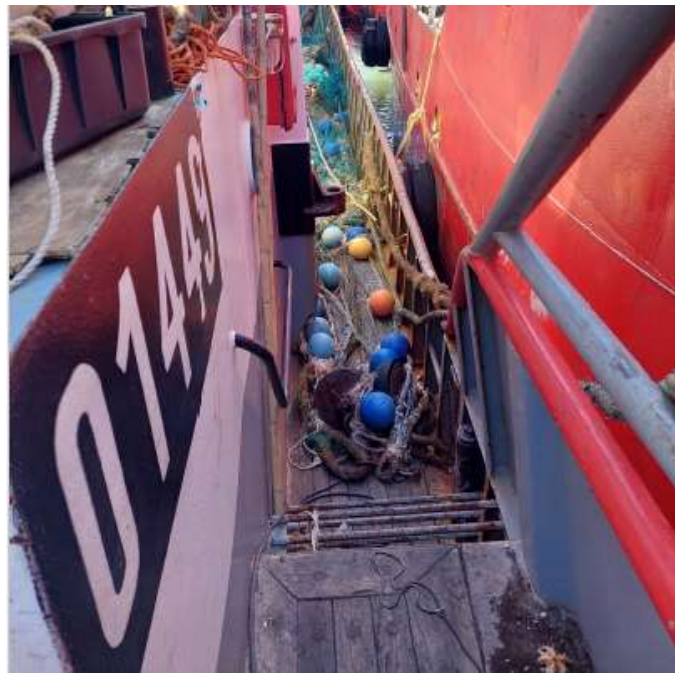
Figura 15. Vista del acceso a la popa, desde la cubierta principal y por la banda de estribor. Se observa las redes y cabuyería en la cubierta y un apoya mano sobre el lado del casillaje.

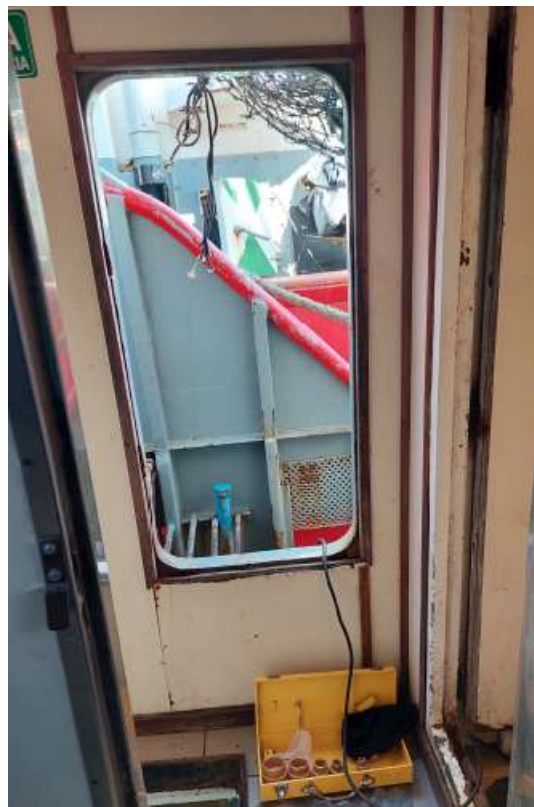
Figura 16. Porta lateral de babor de salida al exterior. Se observa al fondo la escalera de acceso a la cubierta de popa y el extremo de un tubo de venteo o sondaje en un escalón de esa escalera.

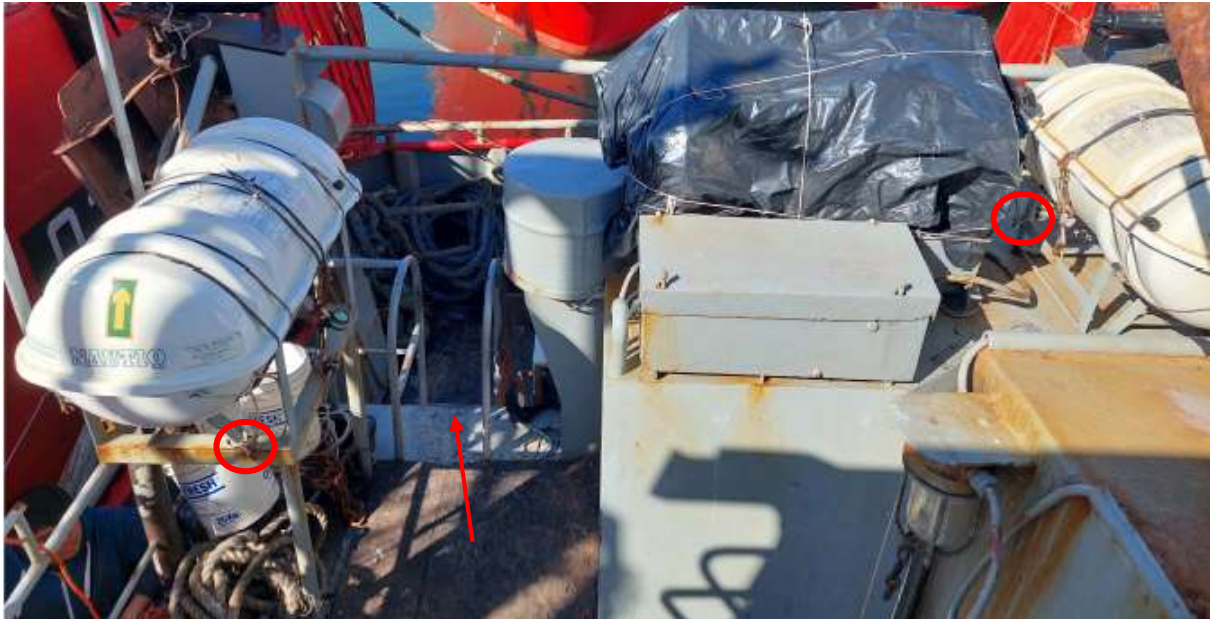
Figura 17. Superestructura de popa. Se observa que las bozas de ambas balsas salvavidas están firme a partes estructurales del buque en lugar de estar conectadas a los eslabones débiles del sistema de zafa. Además, se remarca con una flecha el acceso a este sector por la escalera vertical de popa.

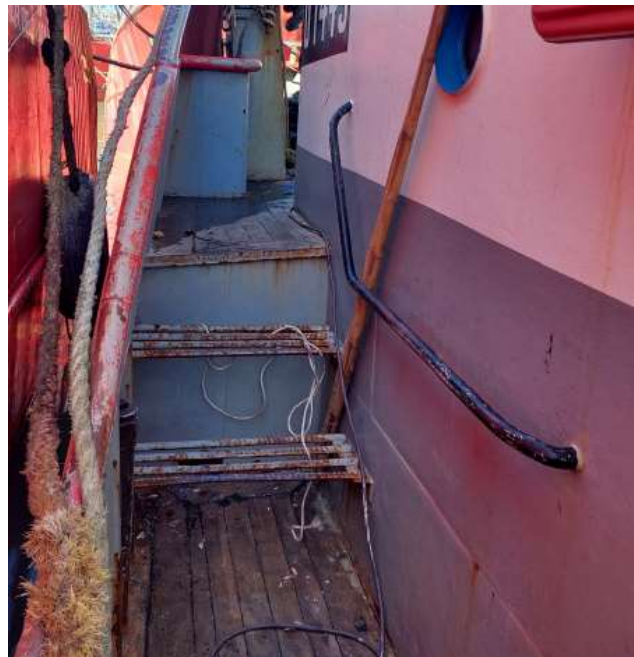
Figura 18. Vista del acceso lateral a la popa de la banda de estribor. Se observa una escalera de dos escalones metálicos, la borda del lado del agua y un pasamanos del lado del casillaje.

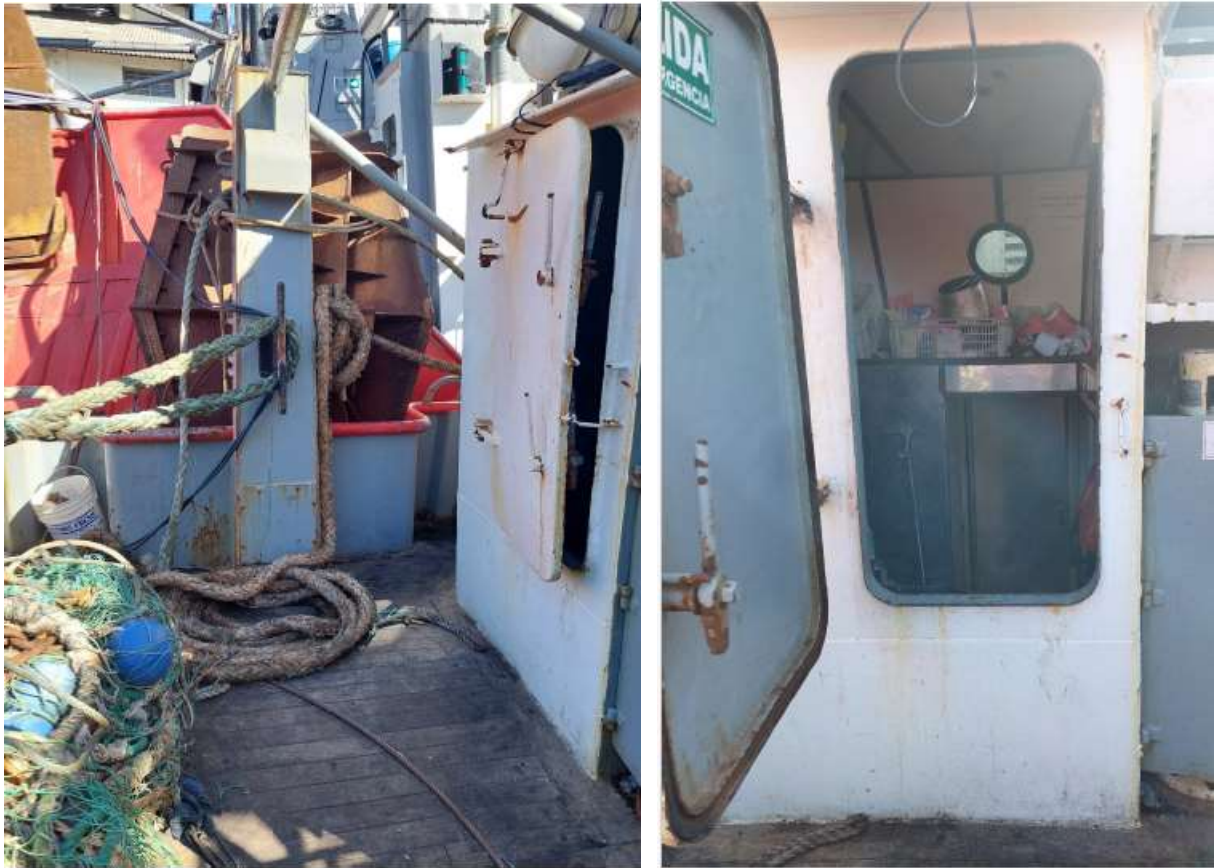
Figura 19. Se observa la cubierta de popa, el acceso a esta a través de la porta central que daba a popa del casillaje y la borda del buque pintada de rojo en el extremo superior.
