Informe de Seguridad Operacional

Suceso: Accidente muy grave

Título: Embalamiento de un motor principal, buque remolcador Observador

(Mat. 02549), de bandera Argentina, en las proximidades del km 1,5 del Canal de Acceso Sur al Puerto de Boca del Riachuelo, Ciudad Autónoma de Buenos Aires

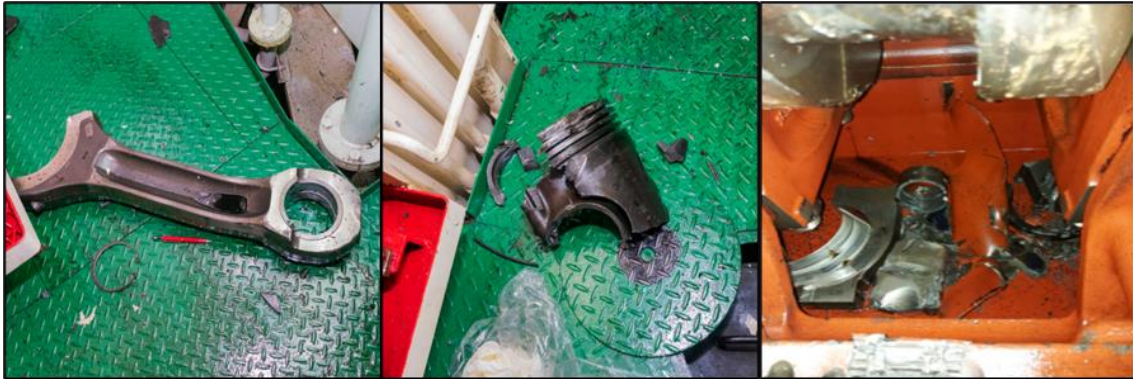
Figura 8. Restos del M/P de Br en SSMM. De izquierda a derecha, se pueden ver una biela, los fragmentos de un pistón dispersos en el suelo y diversos restos dentro del cárter

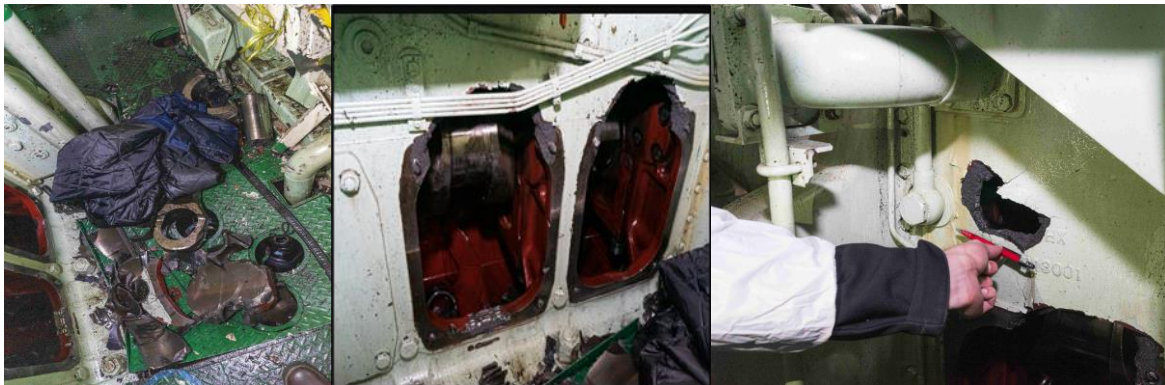
Figura 9. Restos del M/P de Br en SSMM. De izquierda a derecha se observan partes del block y diversos restos a un costado del motor, así como daños en el block del mismo

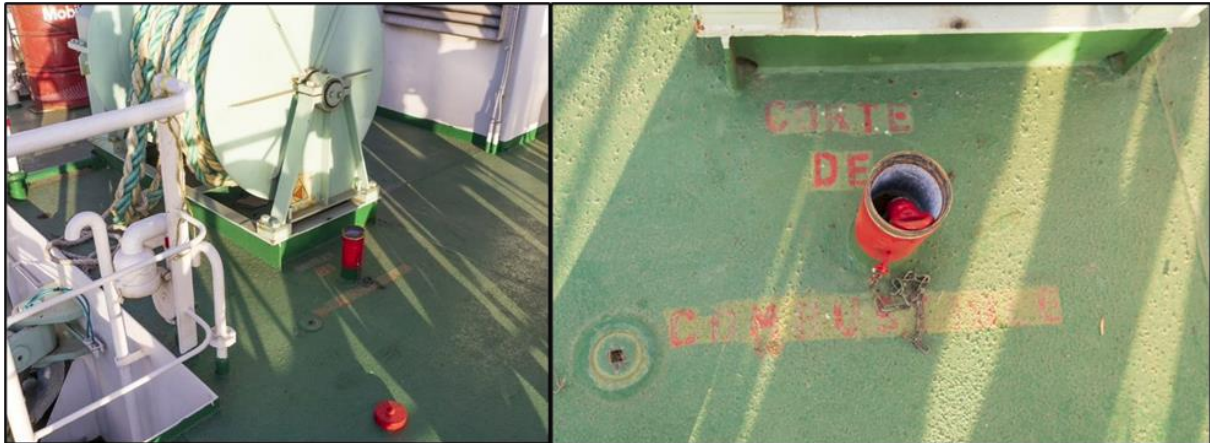
Figura 10. Corte de combustible a distancia ubicado en el sector de popa de la cubierta superior. Se observó sin la tapa y con la manija hacia arriba con signos que el cierre de la válvula fue accionado a distancia por medio del tensado del cable

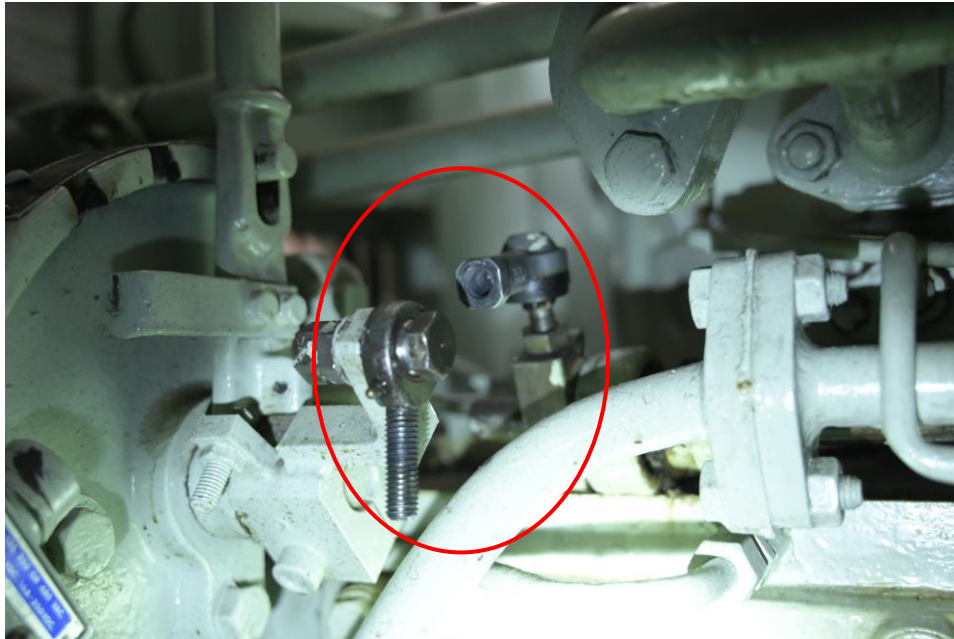
Figura 12. Motor principal de babor. Dentro del círculo rojo, se observó desacoplada una unión articulada compuesta por dos extremos de varillas, perteneciente al sistema de control de combustible

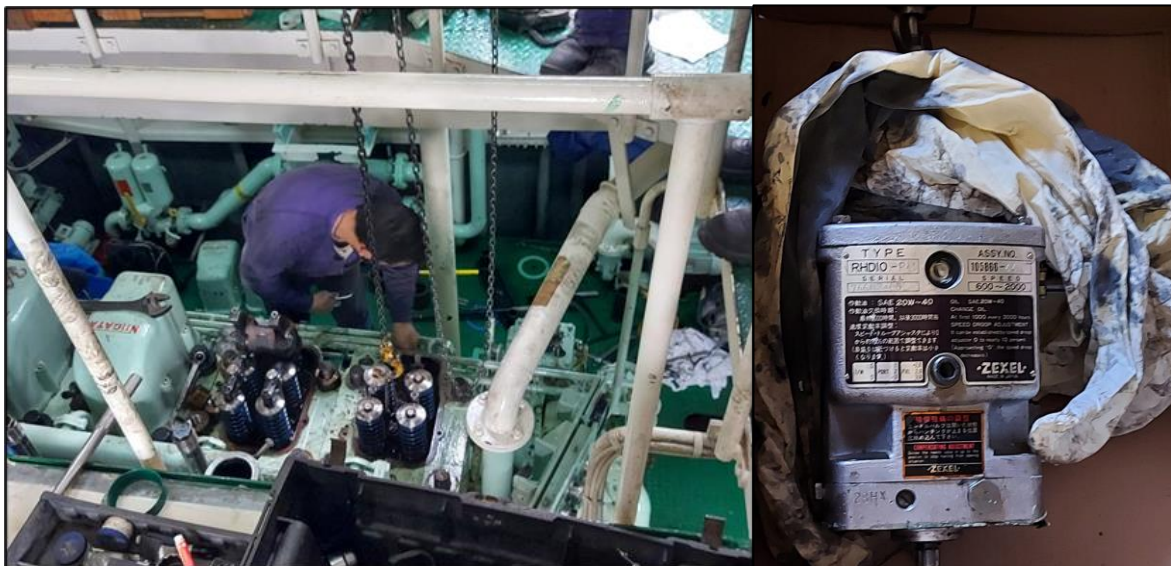
Figura 13. A la izquierda se observa las tareas de desmontaje del regulador de velocidad y de los movimientos N° 1 y N° 2 del motor principal de babor. A la derecha se ve el regulador de velocidad una vez desmontado del motor principal de babor

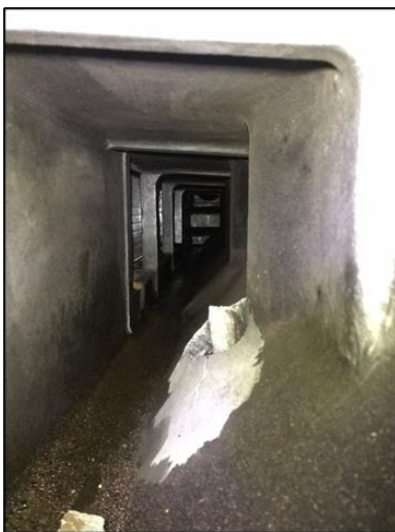
Figura 14. Interior del colector de aire de admisión. Se observa que estaba limpio, sin evidentes rastros de aceite

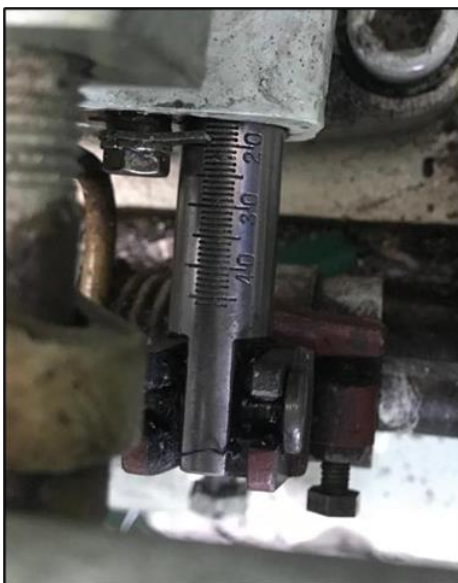
Figura 15. Cremallera de una de las bombas de inyección de combustible⁴. Se detectó que dos cremalleras estaban trabadas

- ✓ Los ensayos de combustible no detectaron impurezas que pudieran haber contribuido a la falla del motor.
- ✓ Con relación a las cremalleras trabadas en las bombas de inyección de combustible, se tuvo en cuenta los resultados de los ensayos de aceite y combustible del motor, esto condujo a que, con alto grado de probabilidad, este hallazgo estaba directamente ligado al exceso de revoluciones del motor durante el accidente.

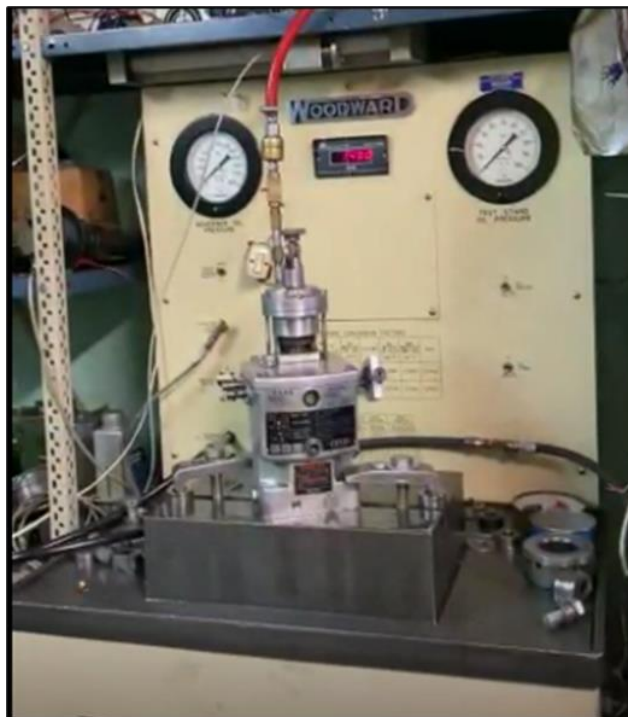
Se completó con aceite y se probó su funcionamiento en el banco de pruebas resultando su respuesta totalmente normal.

Figura 19. Ensayo del regulador de velocidad en banco de prueba
Fuente: Laboratorio JST

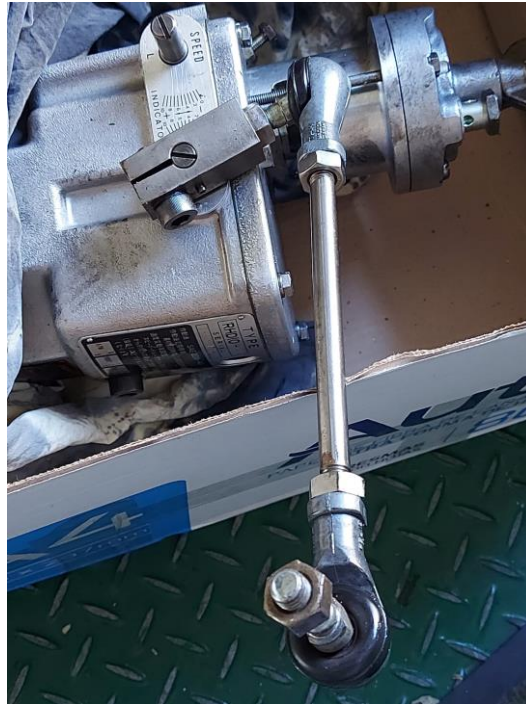
La palanca de salida estaba firmemente ajustada y espigada. La barra vinculada a ella estaba con rotulas y vástago muy robusto y en buen estado.

Figura 20. Palanca de salida del regulador espigada, con barra con rotulas y vástago

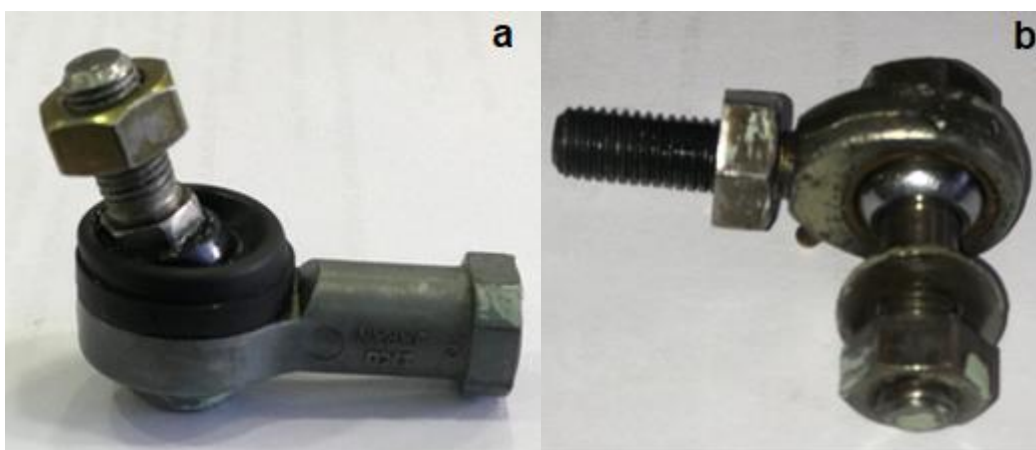
- ✓ que los componentes provenían de fabricantes diferentes, IKO el extremo de varillas L-Balls y THK el extremo de varilla cabeza de rótula.
- ✓ que existía una diferencia en los modelos de las piezas, en las dimensiones de las roscas y una discrepancia en la dureza entre las piezas.
- ✓ que esas diferencias sugieren un enrosque con retrabajo por deformación de los filetes de la roca hembra del extremo de varillas L-Balls.
- ✓ que estas incompatibilidades pudieron haber llevado al aflojamiento de la contratuerca y al desacople entre las piezas durante el funcionamiento del motor.

Figura 23. La imagen “a” muestra extremo de varillas L-Balls marca IKO, la imagen “b” muestra el extremo de varilla cabeza de rótula marca THK y la contratuerca, que se extrajeron del motor principal de babor

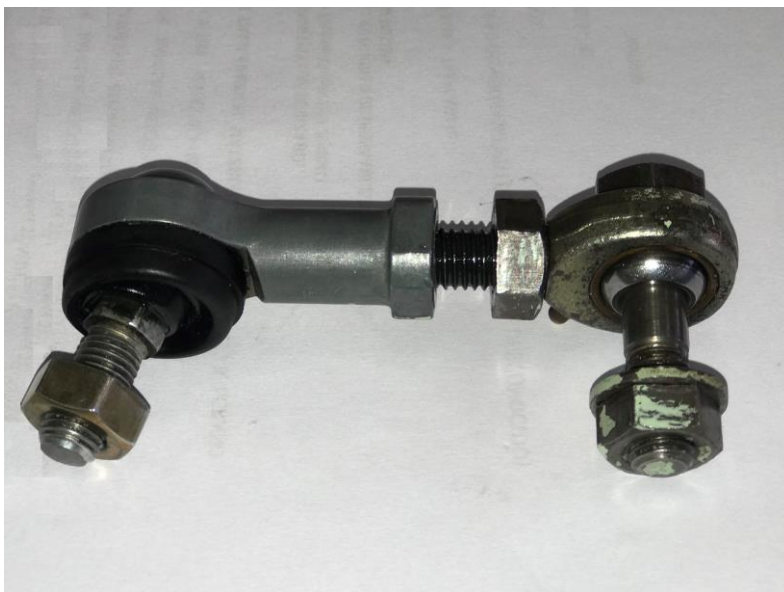
Figura 24. Unión articulada del motor principal de babor, en sus tres partes ensambladas

La unión articulada (ver figura 24)

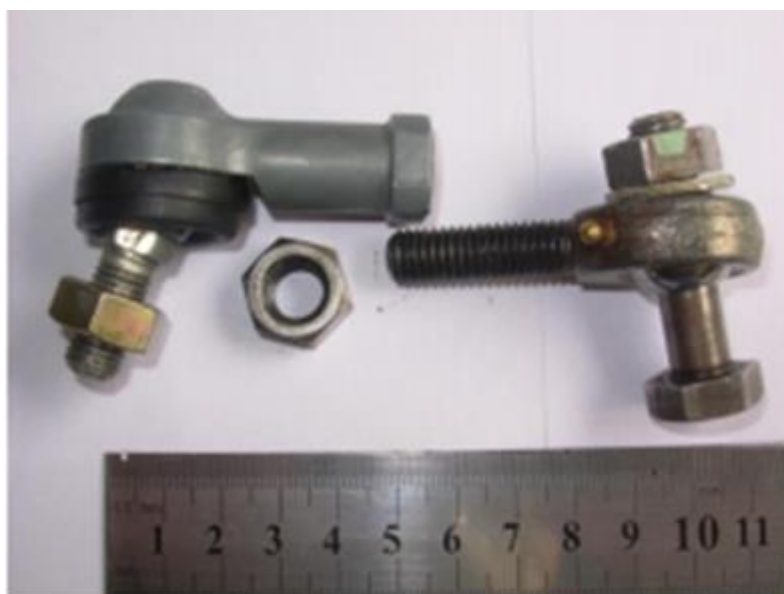
Figura 25. Unión articulada del motor principal de babor, en sus tres partes desarmadas

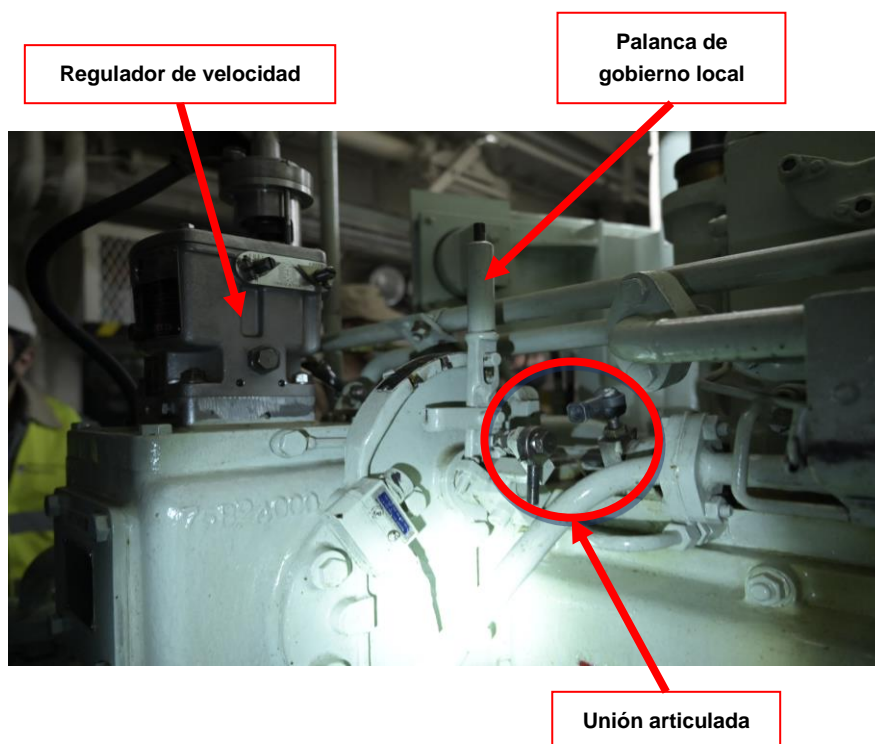
Figura 28. Fotografía del M/P de Br en la cual dentro del círculo rojo se puede observar como el extremo de varilla cabeza de rótula (acoplado al eje del control Linkage), se encontraba desacoplado del extremo de varilla L-Balls (acoplado al Lay Shaft)

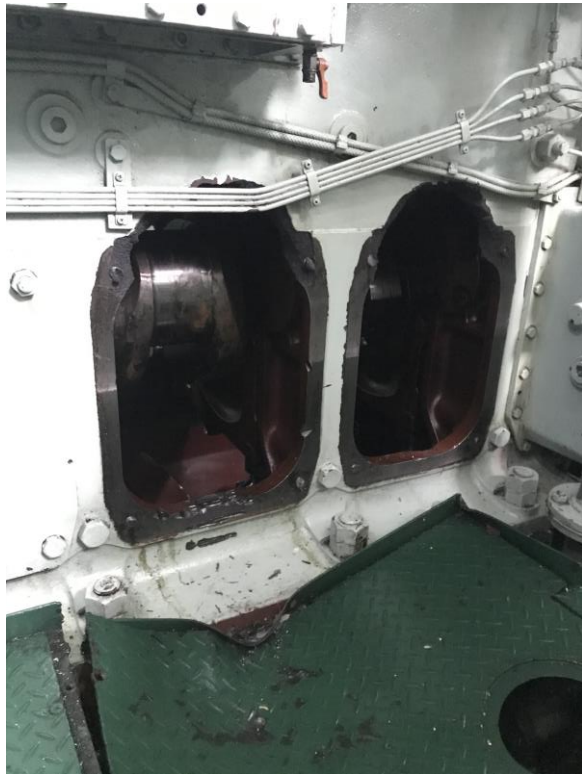
Daños en el block y chazas del piso

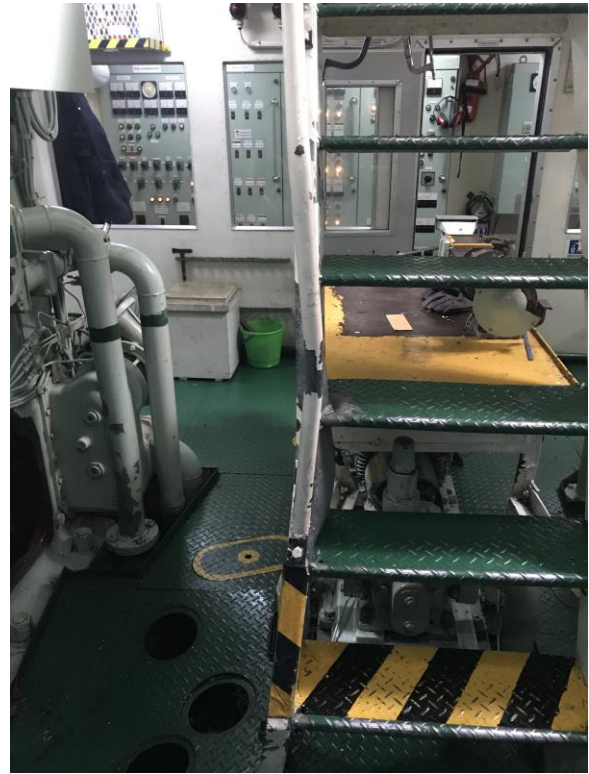
Daño en escalera de acceso a sala de máquinas

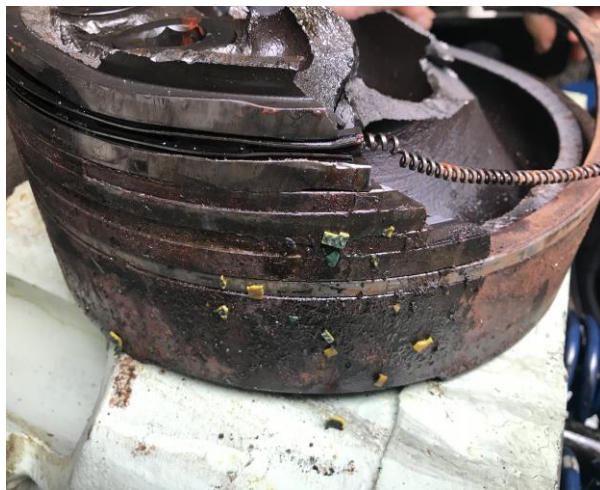
Daño en pistón y aros

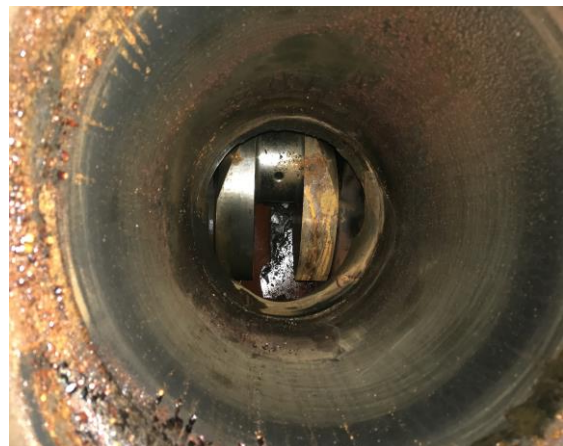
Daño en camisa

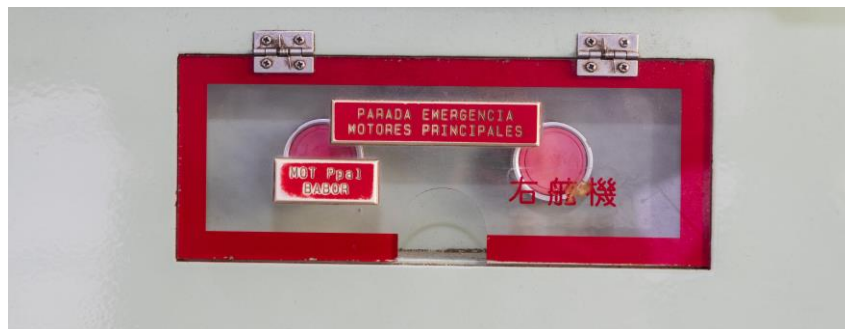
- ✓ Tanto la parada automática (sistema de protección por embalamiento incorporado en el regulador de velocidad), como la parada manual de emergencia (Pistón accionado desde el puente de navegación y la consola de control), formaban parte del sistema de control de combustible.
- ✓ La unión articulada compuesta por el extremo de varilla Cabeza de Rótula marca THK y el extremo de varilla L-Ball marca IKO, integraban el sistema de control de combustible uniendo el *Fuel Control Linkage* con el *Lay Shaft* (ver figura 28).
- ✓ Al desprenderse la unión articulada, se desvincularon las protecciones para evitar la sobrevelocidad (parada automática), y el sistema de parada manual de emergencia que se accionaba de forma remota, desde el puente de navegación y desde la consola de control de la SSMM.

Figura 31. Accionamiento de la parada de emergencia ubicada en el puente de navegación, para poder parar de forma remota los Motores Principales
