Informe preliminar

Título: 208. IP. Cargas. Colisión. Carreras. Santa Fe

Dirección Nacional de Investigación de Sucesos Automotores

El 17 de enero de 2024 se produjo una colisión por alcance entre un camión con acoplado (Vehículo 1) y un camión rígido (Vehículo 2). Producto del accidente, el conductor del Vehículo 2 falleció y el conductor del Vehículo 1 resultó ileso.

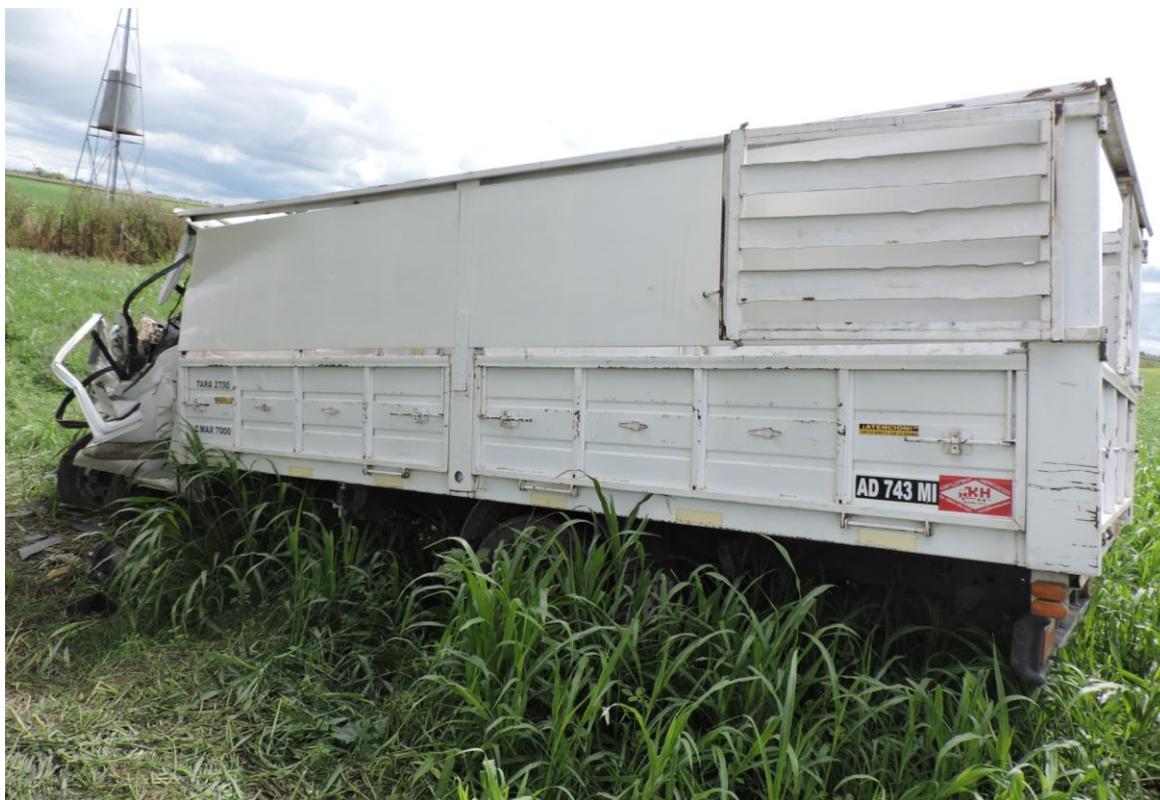
Figura 1. Vehículo 2 en su posición final. Fuente: JST, 2024

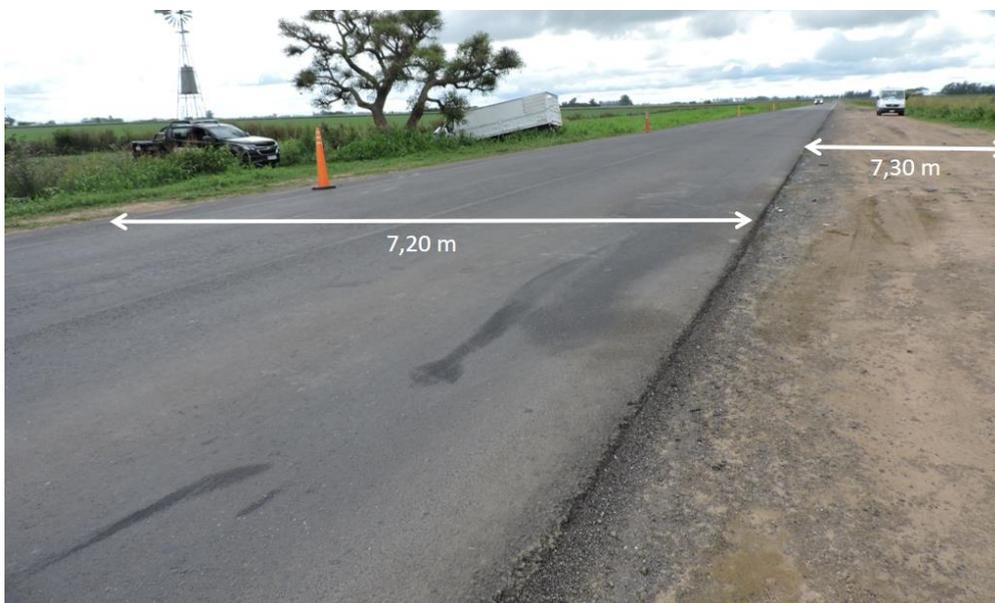
La colisión se produjo sobre el carril descendente (con sentido hacia Alcorta) a unos 172 m del ingreso a la localidad de Carreras. En la zona del suceso, la Ruta Provincial 90 presenta configuración recta, sin señalización horizontal. La calzada posee un carril por sentido de circulación y su superficie es de pavimento asfáltico, con un descalce de aproximadamente 0,06 m. En el lugar no se registró iluminación artificial.

Figura 3. Medidas relevadas. Vista hacia Alcorta. Fuente: JST, 2024

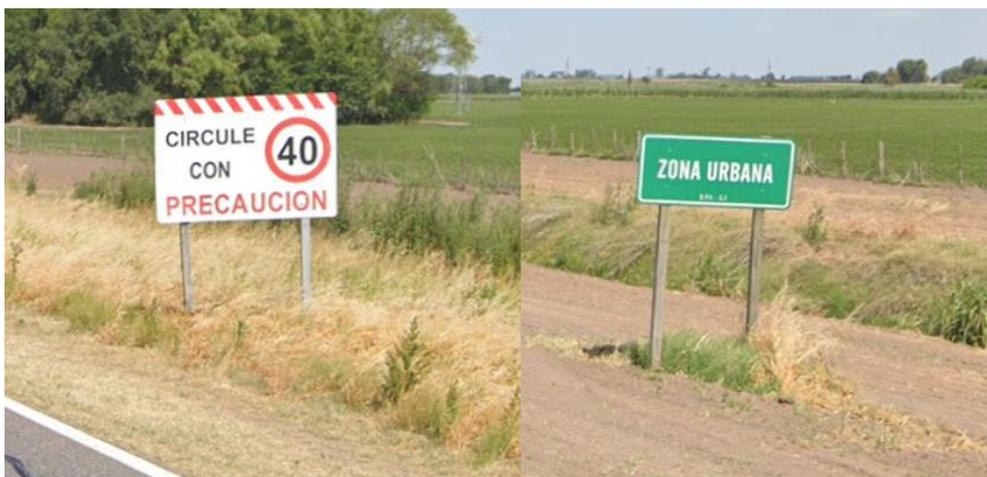
Sobre la banquina contigua al carril con sentido hacia Alcorta, se observó mediante la herramienta Google Earth², a aproximadamente 660 m del ingreso a Carreras, un cartel informativo que indica circular con precaución y velocidad máxima de 40 km/h. Además, a unos 320 m del ingreso a Carreras y a aproximadamente 535 m de la posición final del Vehículo 2, señalización informativa de inicio de Zona Urbana.

Figura 4. Señalización vertical previa al lugar del suceso. Capturas de diciembre 2023 en Street View.

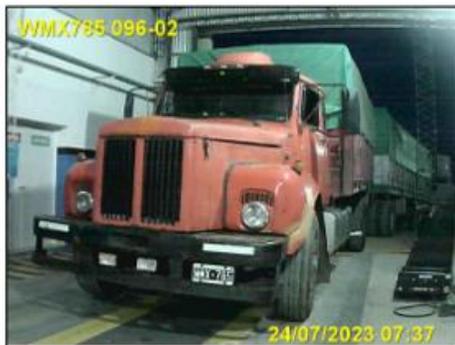
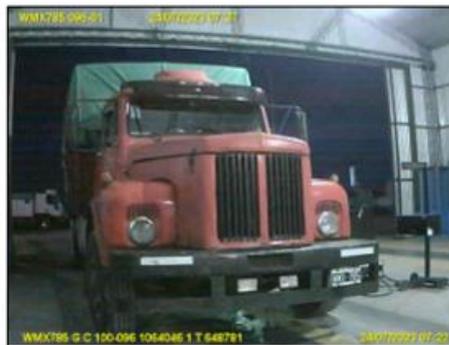
Código	Gravedad	Descripción	Observaciones
020802	L	Tren Delantero, Tren Trasero, Suspensión > Rótulas Punta de Ejes > Huelgo de rodamientos en puntas de eje	Rodamiento trasero derecho

Figura 5. Fotovalidación y anomalías del Vehículo 1 al momento de la revisión vigente al momento del accidente Fuente: RTO, CENT, 2024

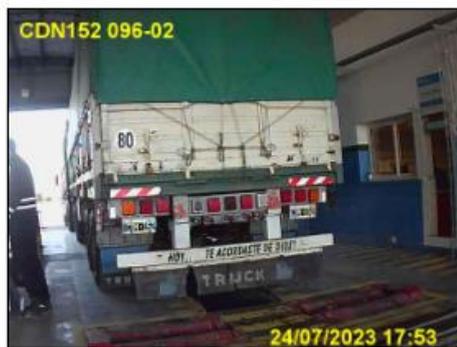
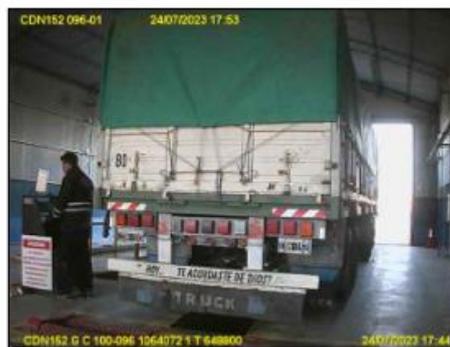
Código	Gravedad	Descripción	Observaciones
060101	L	Neumáticos y Llantas > Neumáticos > Estado general, cortes, erosiones, recapados, abombamientos, envejecimiento	
09010202	L	Carrocería > Exterior > Paragolpes > Paragolpes en mal estado y/o con deformaciones

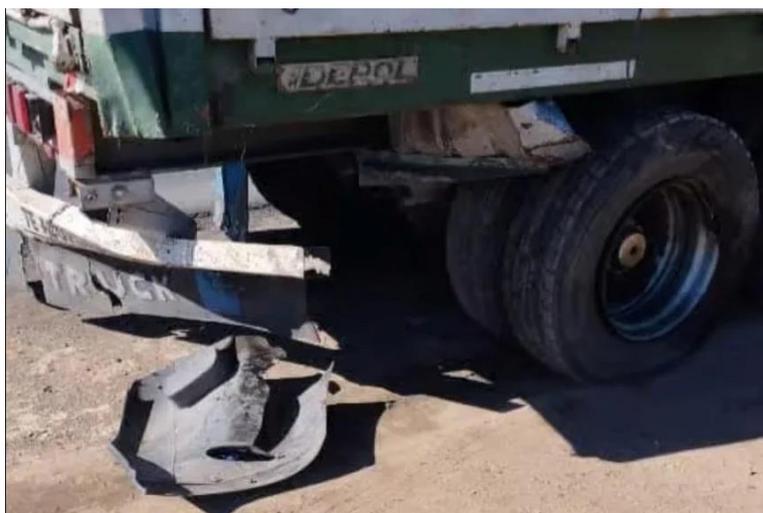
Al momento del relevamiento de campo el vehículo había sido liberado, por lo que no pudo ser inspeccionado. Según imagen de medio de prensa, se observó que el acoplado tuvo daños en su parte posterior derecha, con deformaciones que evidencian una fuerza actuante desde atrás hacia adelante e incidencia de derecha a izquierda.

Figura 6. Daños en el acoplado del Vehículo 1. Fuente: [El Litoral](#), 2024

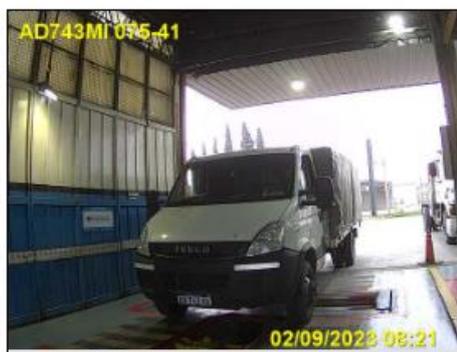
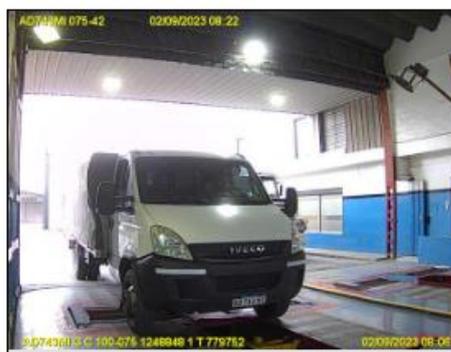
Código	Gravedad	Descripción	Observaciones
09010202	L	Carrocería > Exterior > Paragolpes > Paragolpes en mal estado y/o con deformaciones	delantero
10010101	L	Letreros e Indicadores > Letreros e Indicadores Exteriores > Leyendas y Números Identificatorios > Leyendas y/o números identificatorios en mal estado	
10010202	L	Letreros e Indicadores > Letreros e Indicadores Exteriores > Circulo de Velocidad Máxima > Estado deficiente y/o ubicación inadecuada del círculo de velocidad máxima

Figura 7. Fotovalidación y anomalías del Vehículo 2 al momento de la última revisión. Fuente: RTO, CENT, 2024

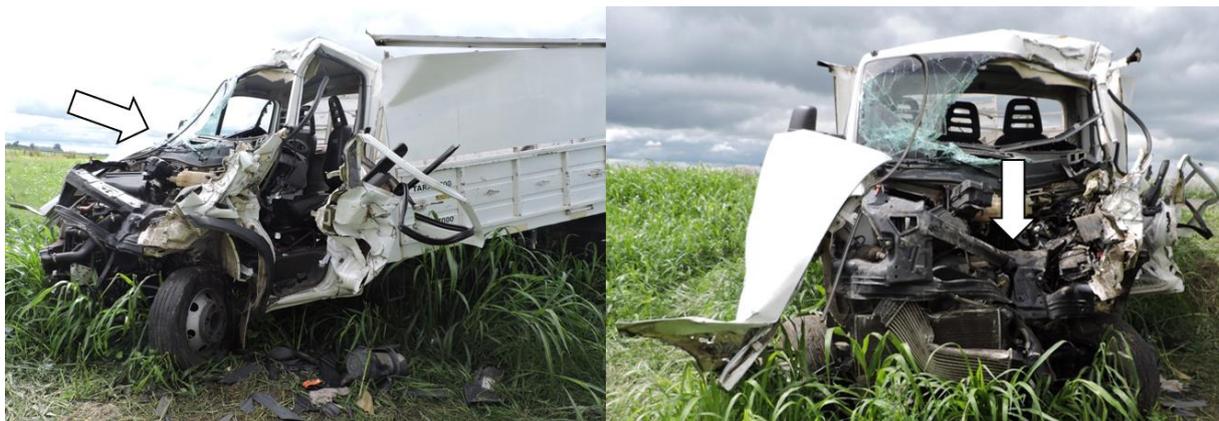
El vehículo sufrió daños en su parte frontal, con mayor incidencia hacia el sector izquierdo. Presentó deformación con fuerzas actuantes de adelante hacia atrás y de arriba hacia abajo en su parte central anterior. Tuvo desprendimiento parcial de capó y deformación en la parte anterior izquierda de la caja. Además, rotura de parabrisas.

Figura 8. Visualización de daños en la parte anterior del vehículo. Fuente: JST, 2024

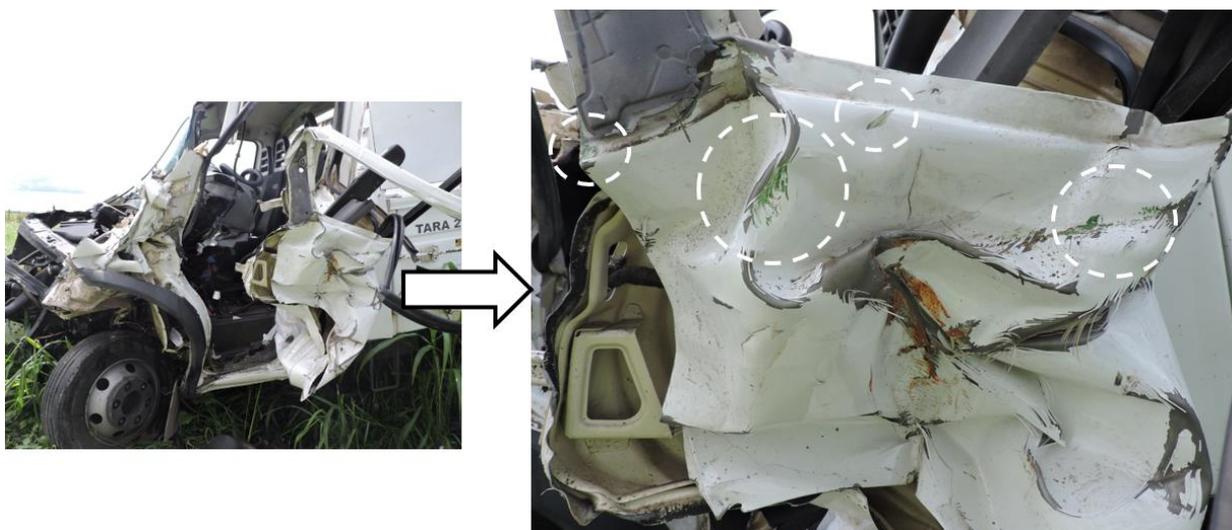
En la puerta izquierda se registró transferencia de pintura verde, que coincide con el color presente en la parte inferior del acoplado del Vehículo 1.

Figura 9. Transferencia de pintura verde en la puerta izquierda. Fuente: JST, 2024

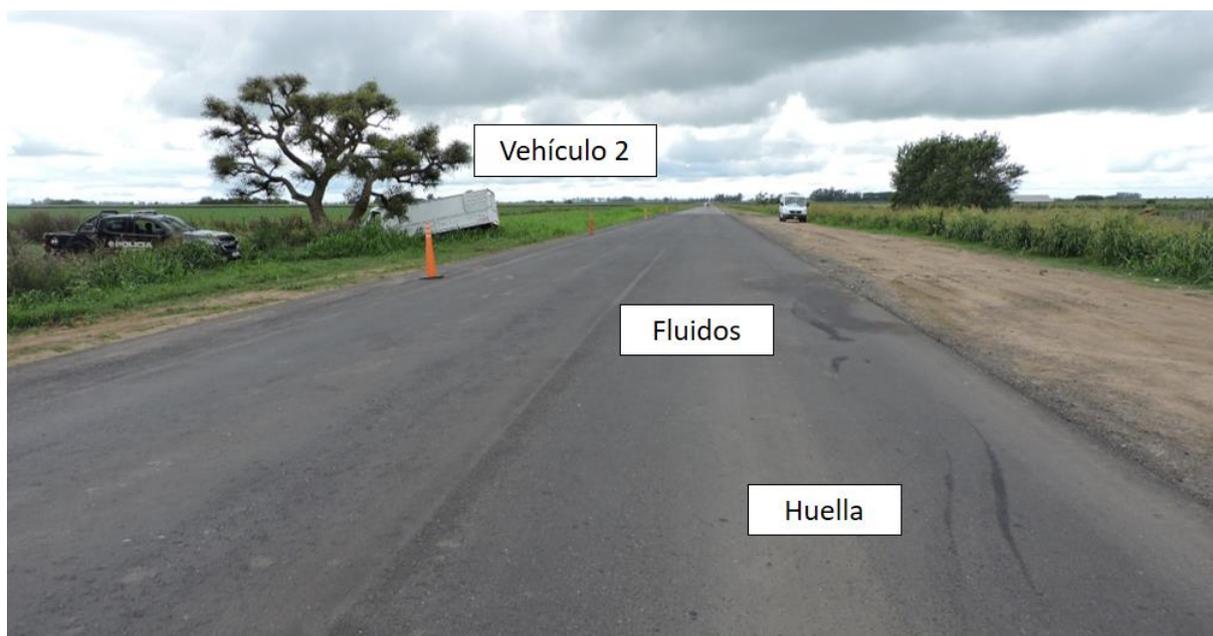
En los momentos previos al suceso, ambos vehículos circulaban por la RP 90 con dirección hacia la localidad de Alcorta. A unos 172 m luego del ingreso a Carreras, se produjo la colisión entre la parte frontal del Vehículo 2 y la posterior derecha del Vehículo 1. El lugar del impacto se dedujo a partir de las manchas de fluidos de unos 7,30 m de extensión, las características de las huellas de neumáticos en la zona de colisión, así como la concentración de fragmentos vehiculares que se observaron en la misma zona en imágenes tomadas momentos posteriores al hecho, previo al arribo de personal de la JST al lugar.

Figura 10. Huellas y fluidos sobre la calzada sentido hacia Alcorta. Fuente: JST, 2024

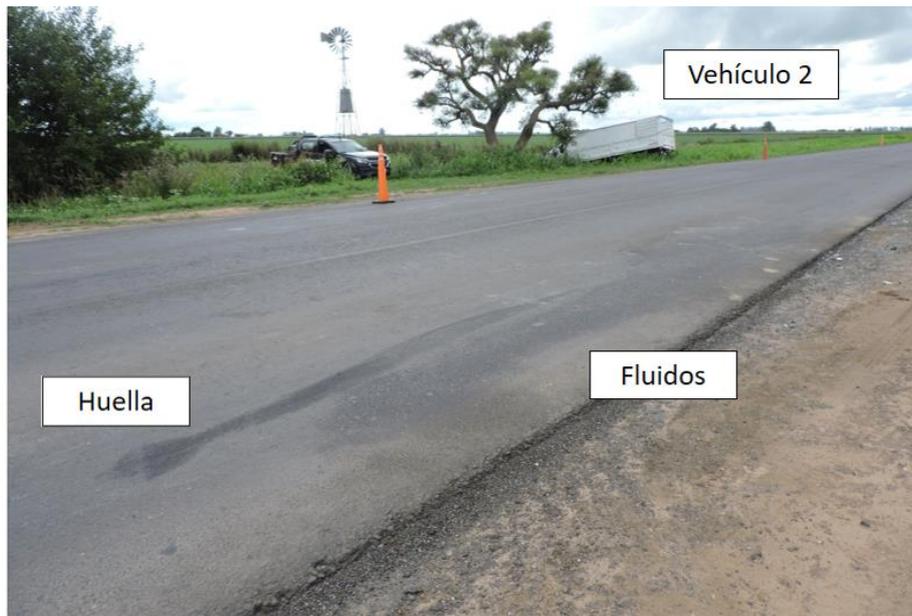
Figura 11. Huella y fluidos sobre la calzada sentido hacia Alcorta. Fuente: JST, 2024

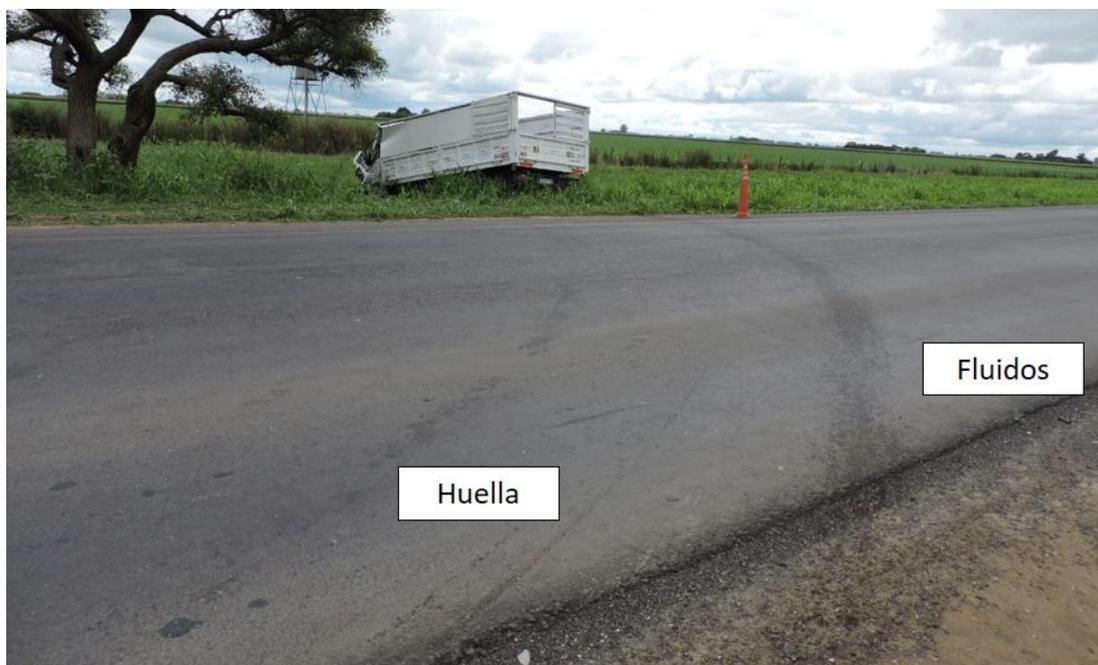
Luego del contacto estructural entre los vehículos, el camión con acoplado se dirigió hacia la banquina contigua a su sentido de circulación. El camión rígido despistó hacia el carril contrario y se detuvo de forma perpendicular sobre el talud, con su parte posterior hacia la vía.

Figura 12. Huellas y fluidos dinámicos correspondientes al Vehículo 1 sobre ambos carriles. Fuente: JST, 2024

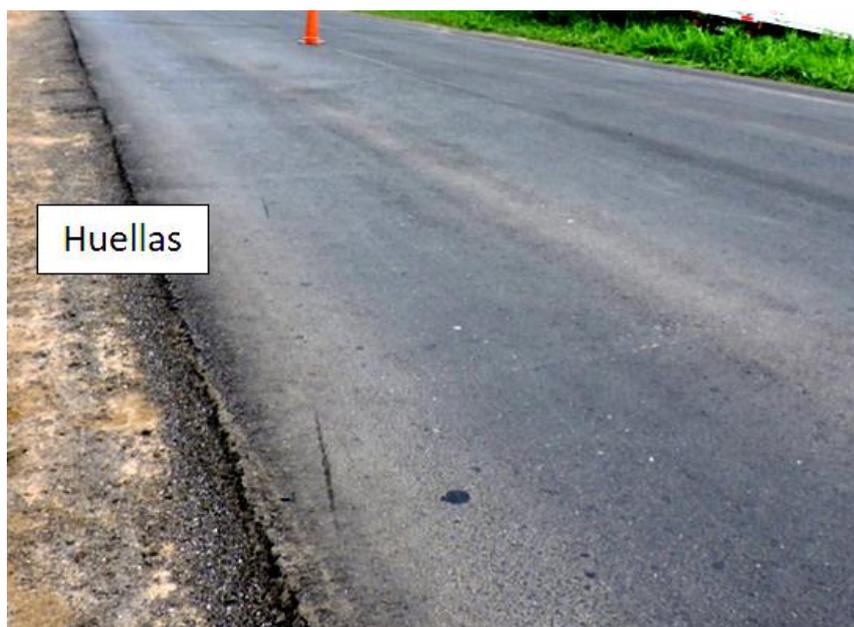
Figura 13. Huellas intermitentes correspondientes al Vehículo 1 sobre el carril sentido hacia Alcorta.
Vista hacia Carreras. Fuente: JST, 2024

- La calzada se encontraba seca y limpia al momento del relevamiento
- Al momento del trabajo de campo no se observaron obstáculos físicos sobre la calzada, tampoco sobre la banquina
- Sobre el carril de circulación de los vehículos se relevaron huellas de neumáticos y manchas de fluidos
- La colisión se produjo sobre el carril con sentido hacia Alcorta, a unos 172 m del ingreso a Carreras
- Según los daños en el Vehículo 1, observados en las imágenes de prensa, y los del Vehículo 2, registrados en el momento del relevamiento de campo, la colisión se habría producido por alcance excéntrico
- El Vehículo 1 en su trayectoria poscolisión dejó sobre la calzada huellas intermitentes por unos 16 m que finalizan a 0,20 m del borde de carril
