Informe básico

Expediente: EX-2024-06714298- -APN-DNISAU#JST

Título: 207. IB. Cargas. Despeñamiento. Colastiné. Santa Fe

Dirección Nacional de Investigación de Sucesos Automotores

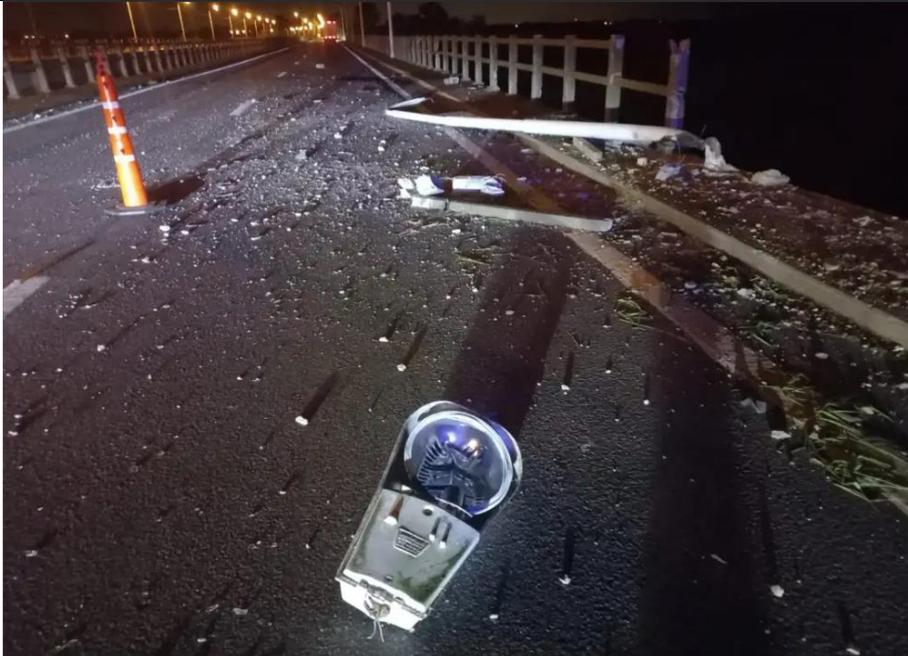
Figura 1. Lugar del choque y salida de vía sobre el puente. Fuente: [Sol Playa 91.5](#), 2024

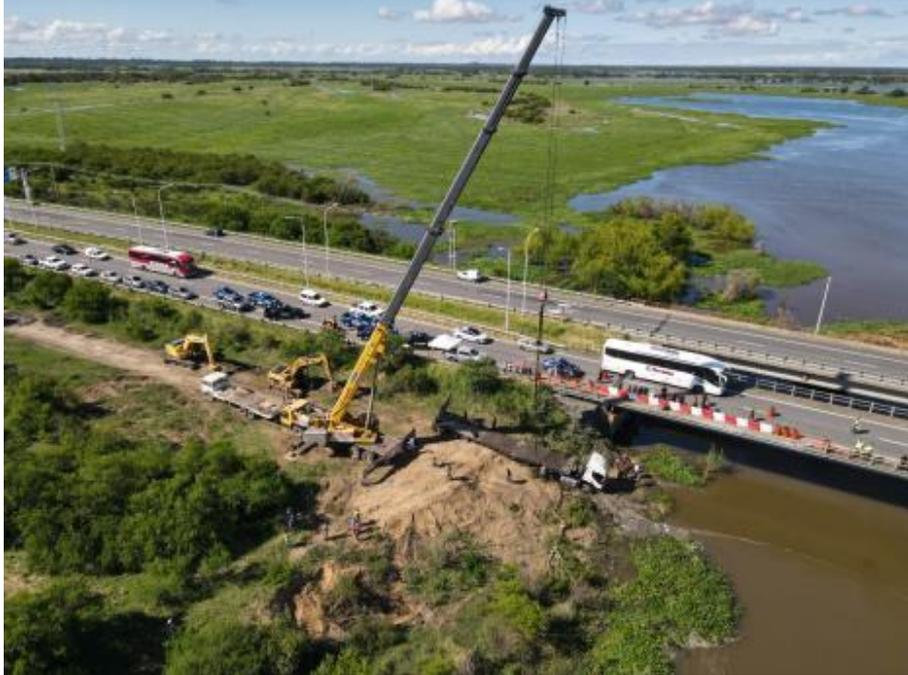
Figura 2. Rescate con maquinaria del Vehículo 1. Fuente: [LT9](#), 2024

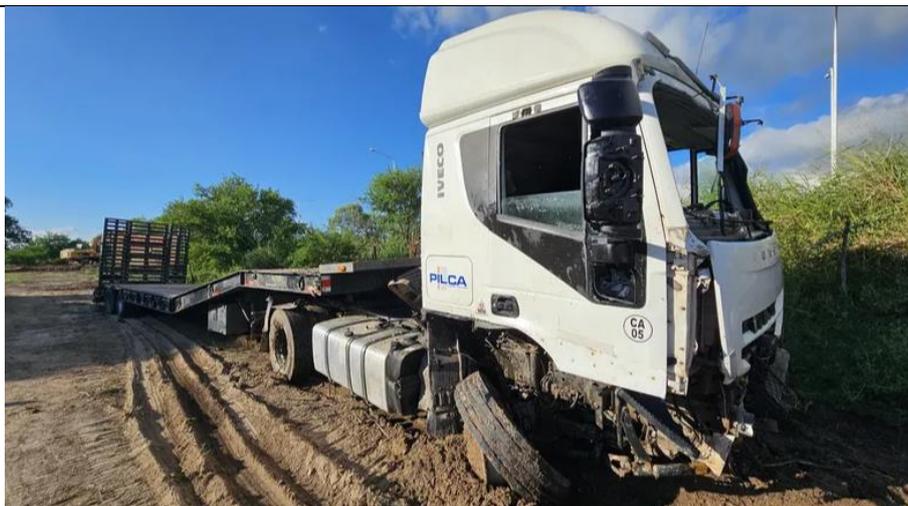
Figura 3. Daños en el Vehículo 1. Fuente: [Ahora](#), 2024
