Informe Preliminar

Suceso: accidente

Título: Colisión entre tren de carga H70 y camión tractor, dominio AF214EN, en el paso de nivel de la Ruta Nacional 8, Venado Tuerto, Santa Fe

Empresa operadora: Belgrano Cargas y Logística (BCyL)

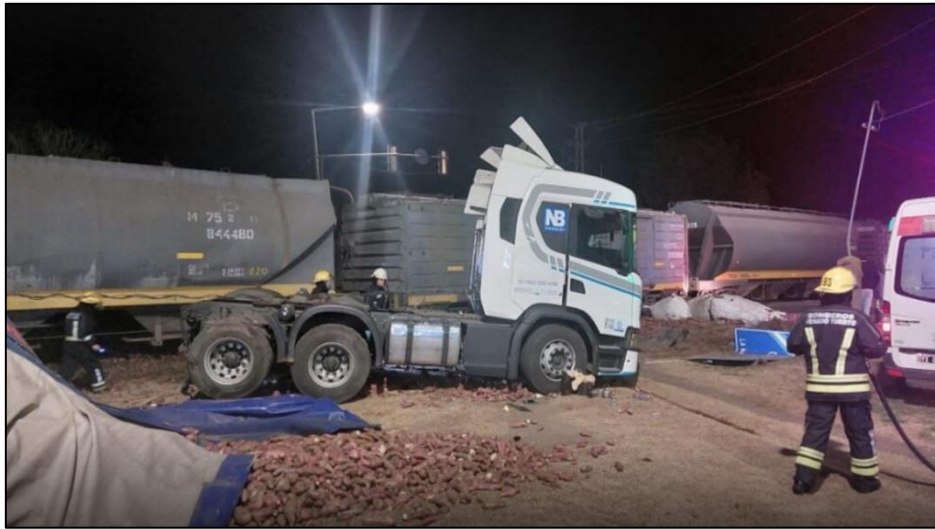
Figura 1. Posición final de los vehículos. Fuente: Pueblo Regional Online, 2024

De acuerdo con la información disponible al momento de publicación del presente informe, mientras el camión transponía el PAN, la locomotora del tren colisionó con el lateral izquierdo del semirremolque. Producto del impacto, el camión tractor sufrió un giro en sentido anti horario y se produjo el vuelco del semirremolque y la distribución de su carga en el suelo.

Ambos vehículos quedaron detenidos sobre el espacio verde adyacente, donde al momento del suceso, funcionaba un circo.

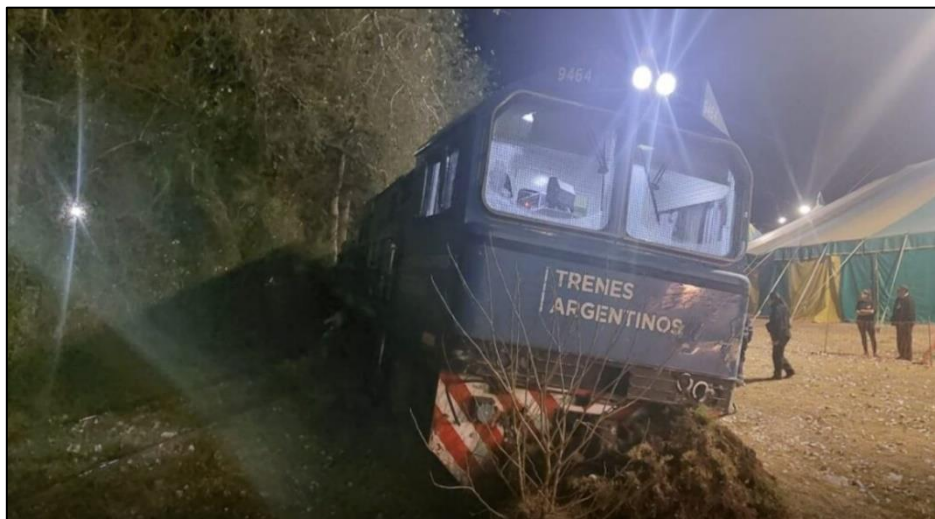
Figura 2. Locomotora descarrilada. Fuente: Pueblo Regional Online, 2024

Por su parte, la locomotora del tren H70 descarriló a 90 metros de distancia tras cruzar el PAN, y debido a su inclinación, se produjo una fuga de combustible.

Como resultado del descarrilamiento, la locomotora impactó contra el suelo, lo que provocó daños en su miriñaque, carrocería y en componentes de un bogue. Además, se produjo el derrame de combustible sobre el terreno.

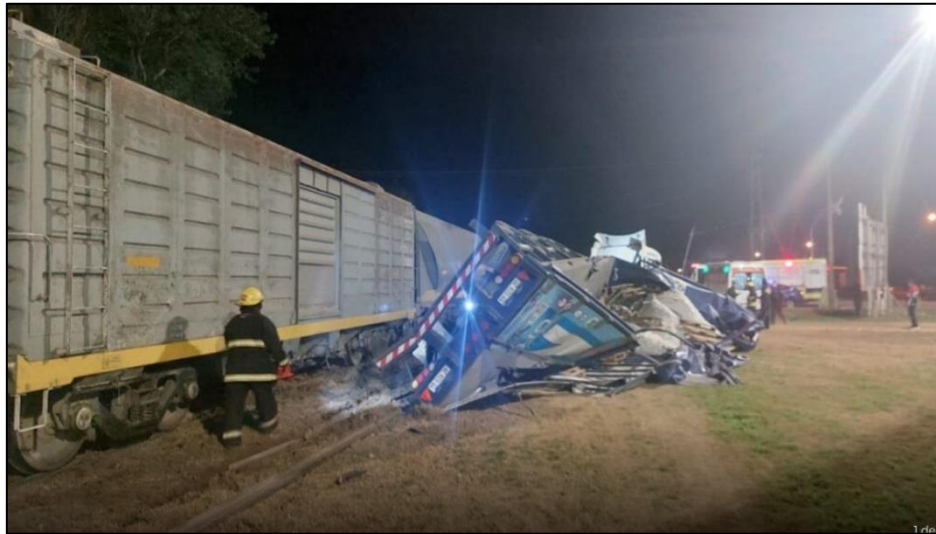
Figura 3. Posición final del semirremolque. Fuente: Pueblo Regional Online, 2024

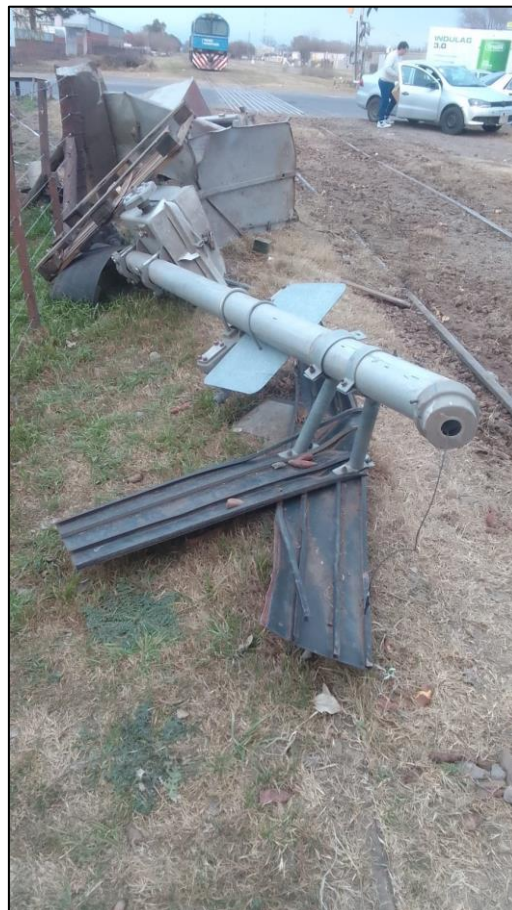
Figura 4. Barrera automática destruida. Fuente: BCyL, 2024

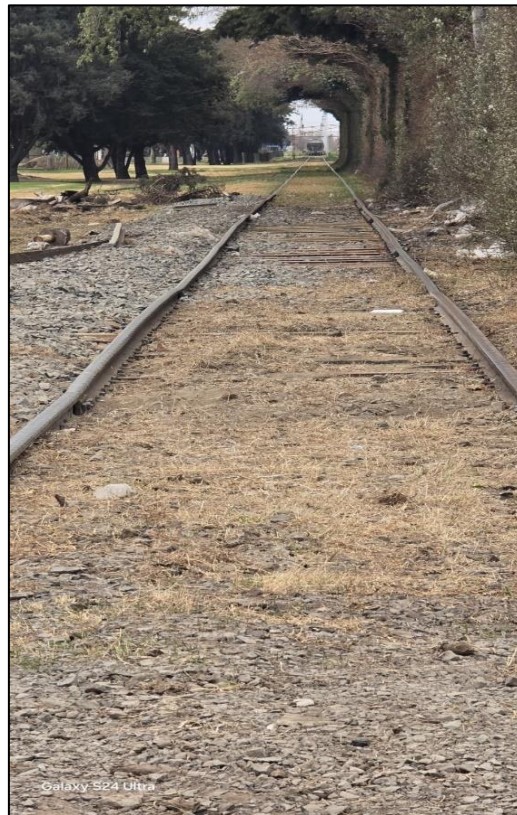
Figura 5. Estado de la vía hacia estación Venado Tuerto. Fuente: JST, 2024

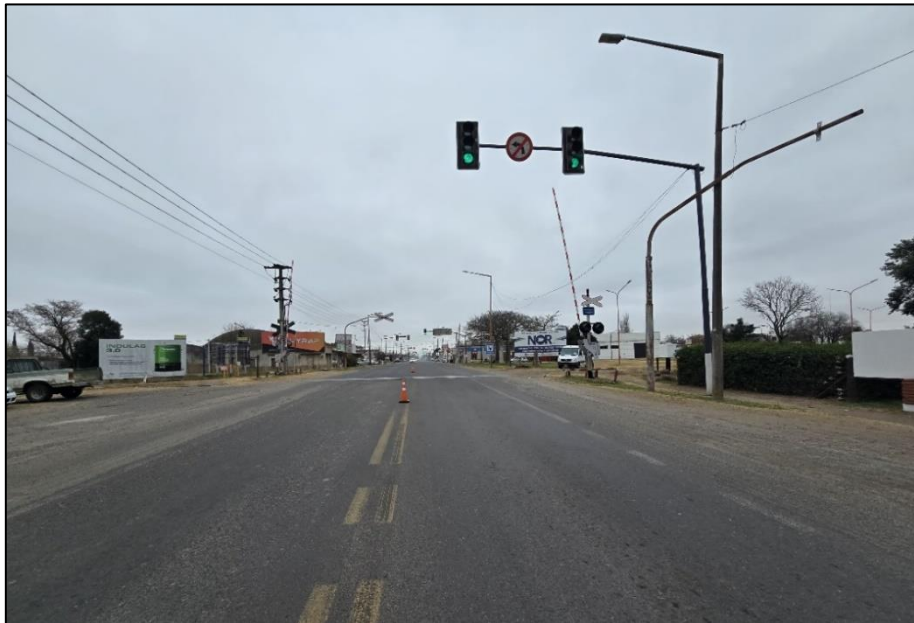
En sentido noroeste a sureste, se registra también una Cruz de San Andrés en pescante a 45 m del cruce. En sentido contrario, se constata a 7 metros del riel exterior, un pescante rebatido sobre la vereda, sin Cruz de San Andrés. Se encuentra presente también la señal Aviso de Cruce Ferroviario (P.1 del anexo L del Decreto N.º 779/95), en ambos sentidos de circulación.

Asimismo, se registró la presencia de semáforos viales en ambos sentidos de circulación, en sentido sureste a noroeste, uno ubicado a 8 metros previos al PAN y otro a 57 metros posteriores.

Figura 6. Presencia de semáforo y pescante rebatido en sentido sureste-noroeste. Fuente: relevamiento JST, agosto 2024

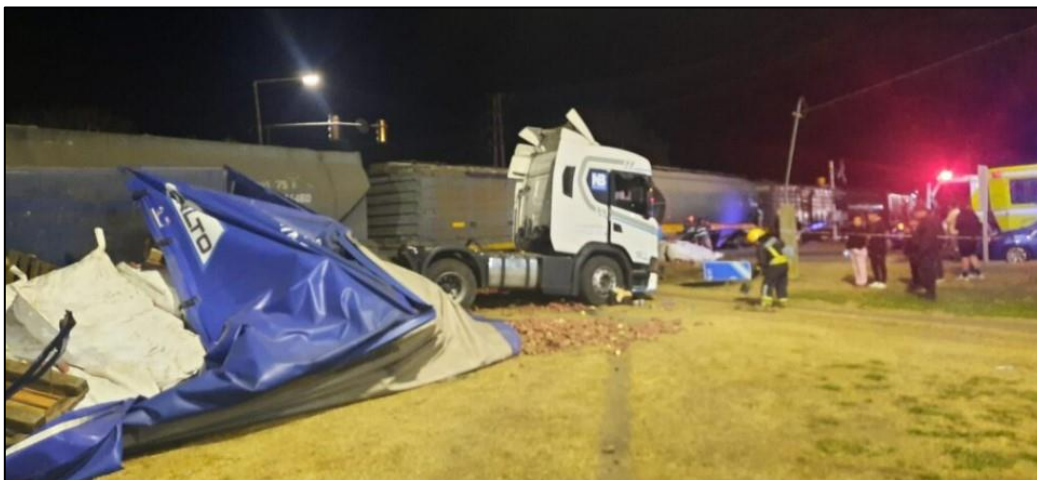
Figura 7. Posición final del vehículo automotor sobre el terreno lindante. Fuente: BCyL, 2024

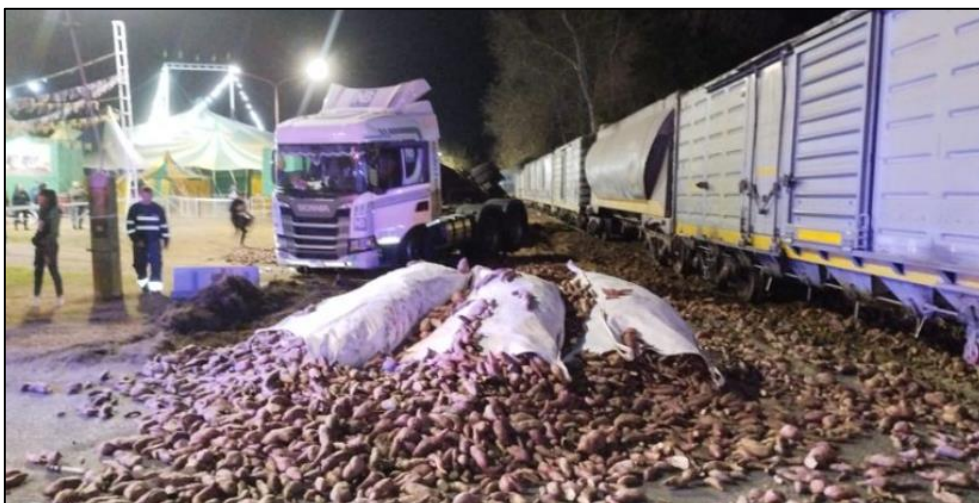
Figura 8. Distribución de la carga del camión sobre el suelo. Fuente: BCYL, 2024

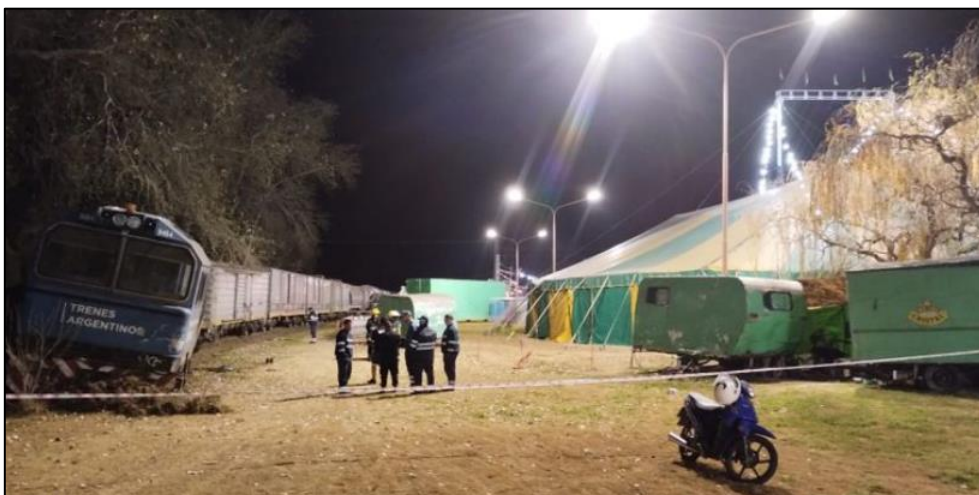
Figura 9. Posición final de la locomotora. Fuente: Diario Sur24, 2024

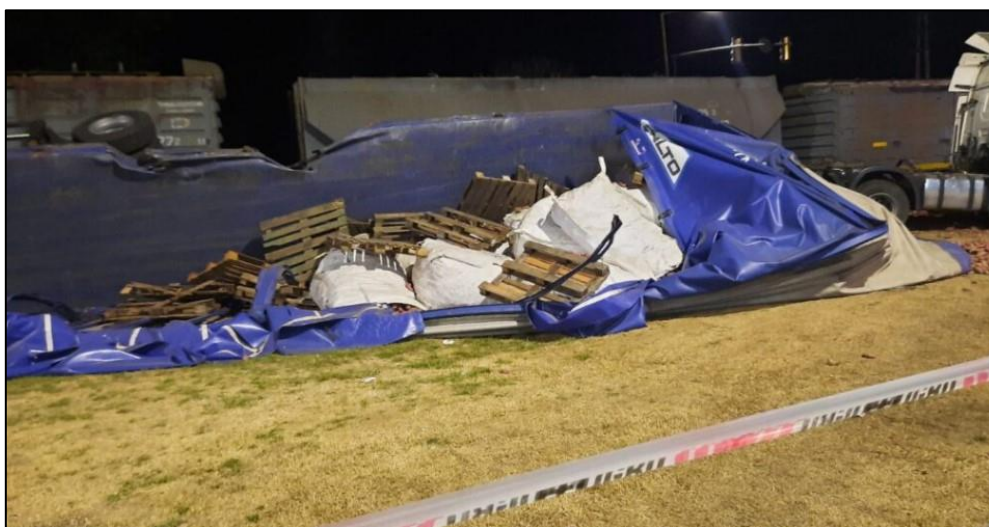
El impacto de la locomotora en el lateral izquierdo del semirremolque y posterior vuelco, produjo la destrucción total y pérdida de toda su carga.

Figura 10. Destrucción del semirremolque. Fuente: Diario Sur24, 2024

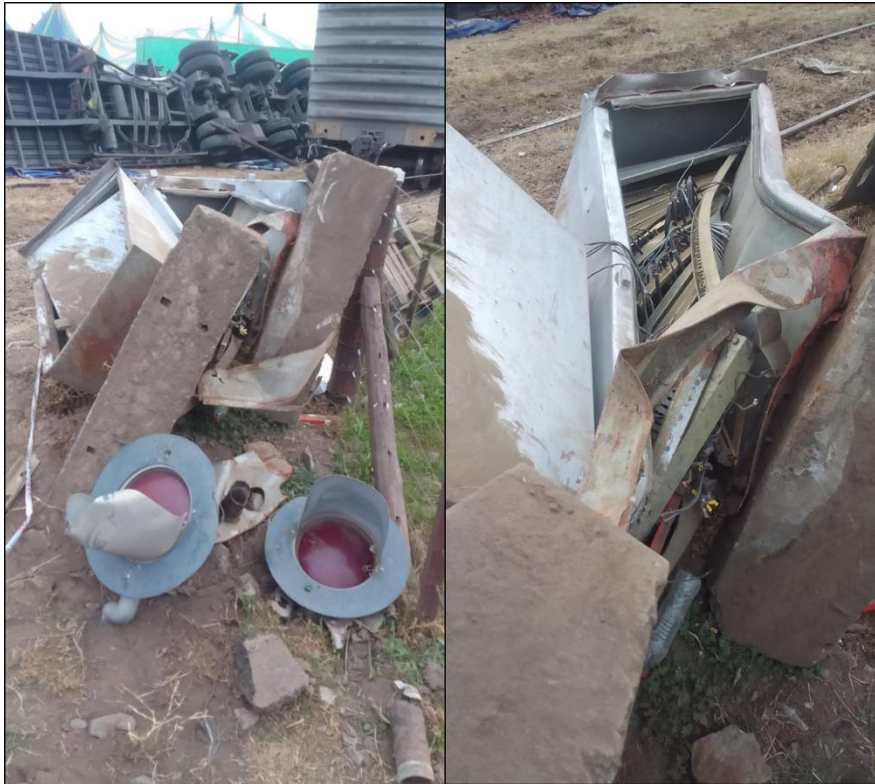
Como consecuencia del suceso, se produjo la destrucción total del conjunto de elementos que componían la barrera automática y las señales fonoluminosas.

Figura 11. Instalación de barrera y señales fonoluminosas destruida. Fuente: BCyL, 2024

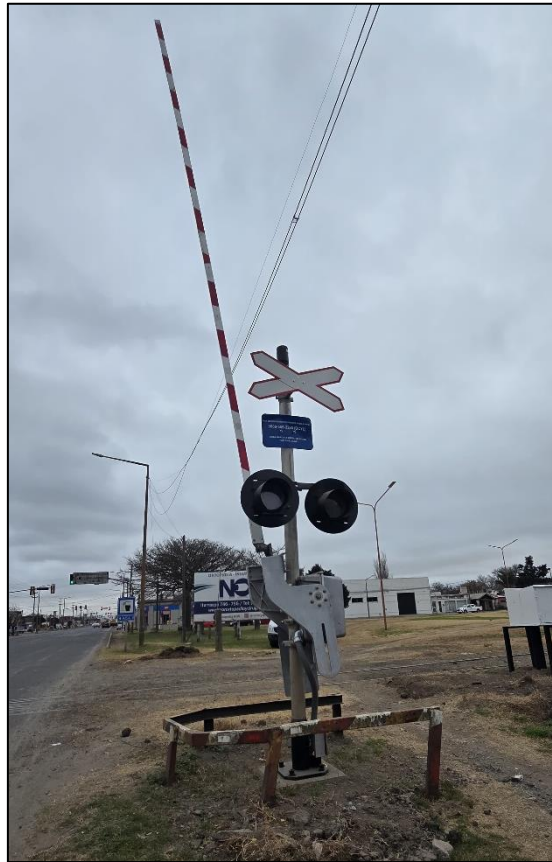
Figura 12. Sistema de señalización nuevo. Fuente: JST, 2024

Estas instalaciones fueron restituidas, según lo constatado en un relevamiento de campo realizado el 19 de agosto de 2024. En el mismo relevamiento, se registraron daños en la superestructura de vía con golpes en los durmientes, desplazamiento de balasto, rotura de fijaciones y tirafondos.

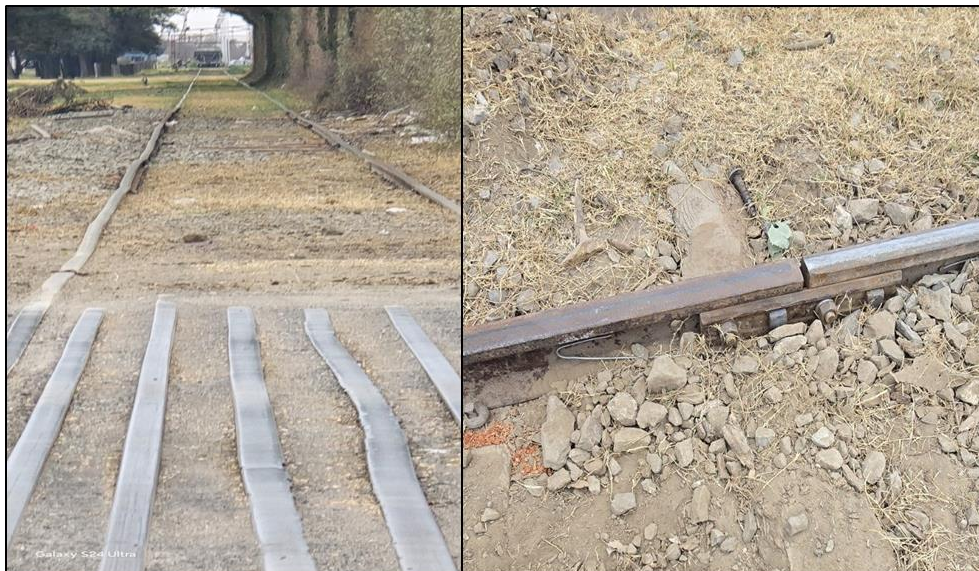
Figura 13. Izquierda: estado de la vía hacia la estación Venado Tuerto. Derecha: estado de junta eclisada. Fuente: JST, 2024
