# Informe preliminar

Expediente: EX-2024-24926004- -APN-DNISAU#JST

Título: 215. Cargas. Colisión. Pampayasta. Córdoba

Fecha y hora: 7 de marzo de 2024 11:00 (UTC-3)

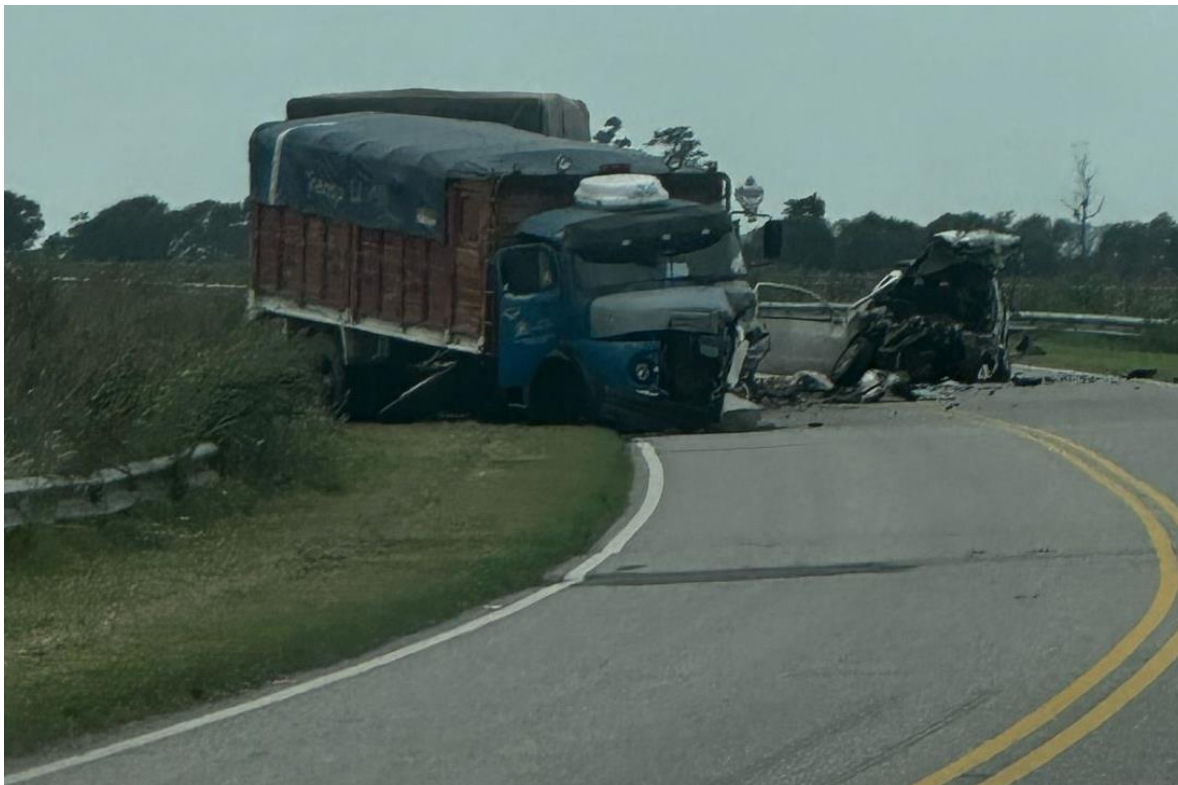
Figura 1. Posición final de los vehículos involucrados. Fuente: [LaVoz](#), 2024

Luego de la colisión, ambos vehículos quedaron alojados sobre el carril derecho con sentido hacia Oliva, mientras que el acoplado del Vehículo 1 quedó sobre la banquina, sin sobrepasar la barrera de contención semirrígida. (Ver Figura 1)

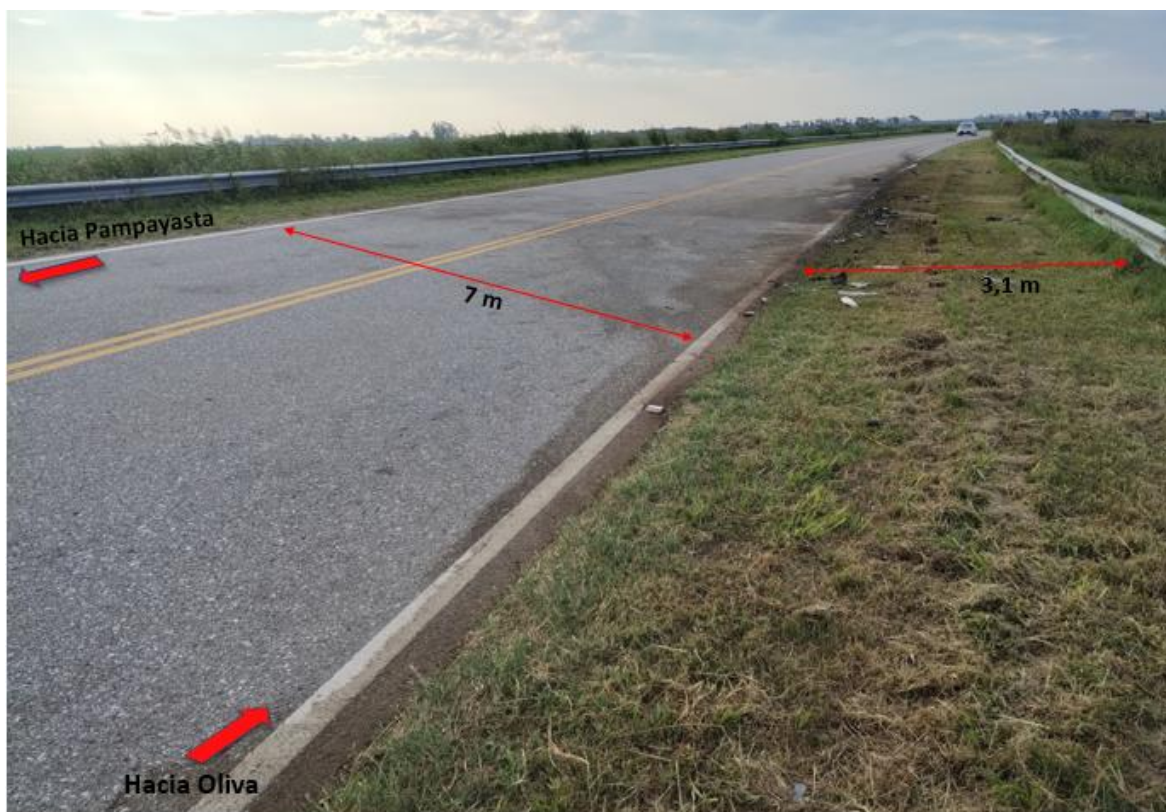
En la zona del suceso, la Ruta Provincial 10 presenta geometría de curva horizontal y configuración de calzada única con un carril por sentido de circulación, uno hacia Pampayasta (sur) y otro hacia Oliva (norte). A cada lado se encuentran banquetas de pasto de 3,10 metros y se observó la presencia de barreras de contención semirrígida.

Con respecto a la señalización horizontal, se relevó doble línea amarilla que prohíbe el sobrepaso y línea blanca continua de borde de calzada. No se relevó señalización vertical en la zona del suceso ni sistemas de luminaria pública. El hecho ocurrió en horario diurno y con clima despejado.

Figura 3. La vía y sus características. Fotografía tomada desde la banquina derecha, carril que se dirige hacia Oliva. Fuente: JST, 2024

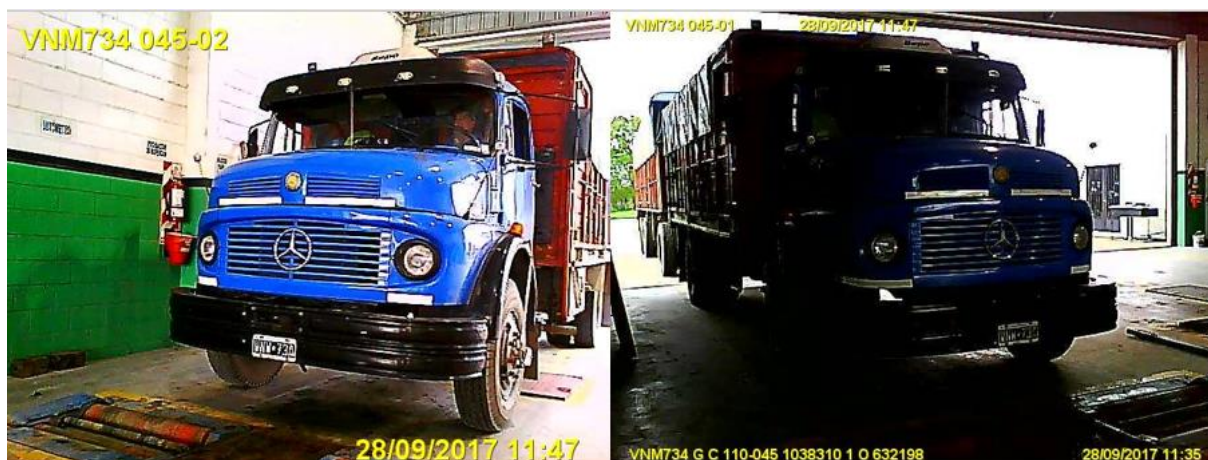
Figura 4. Foto validación del camión rígido al momento de su última revisión. Fuente: RTO, CENT, 2024

Código	Gravedad	Descripción	Observaciones
010304	L	Sistema de Dirección > Caja de Dirección > Holgura en la Caja de Dirección

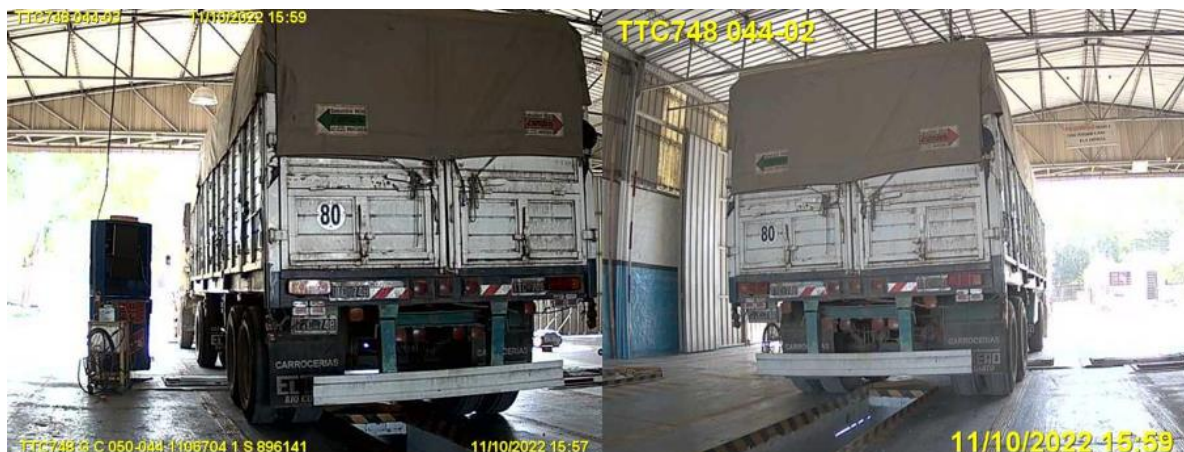
Figura 6. Foto validación del acoplado al momento de la última revisión. Fuente: RTO, CENT, 2024

Código	Gravedad	Descripción	Observaciones
09010101	L	Carrocería > Exterior > Exterior General - Publicidad > Pintura en mal estado y/o presencia de corrosión	
10010202	L	Letreros e Indicadores > Letreros e Indicadores Exteriores > Círculo de Velocidad Máxima > Estado deficiente y/o ubicación inadecuada del círculo de velocidad máxima	
10010302	L	Letreros e Indicadores > Letreros e Indicadores Exteriores > Placas o Bandas Retrorreflectivas > Estado deficiente y/o ubicación inadecuada

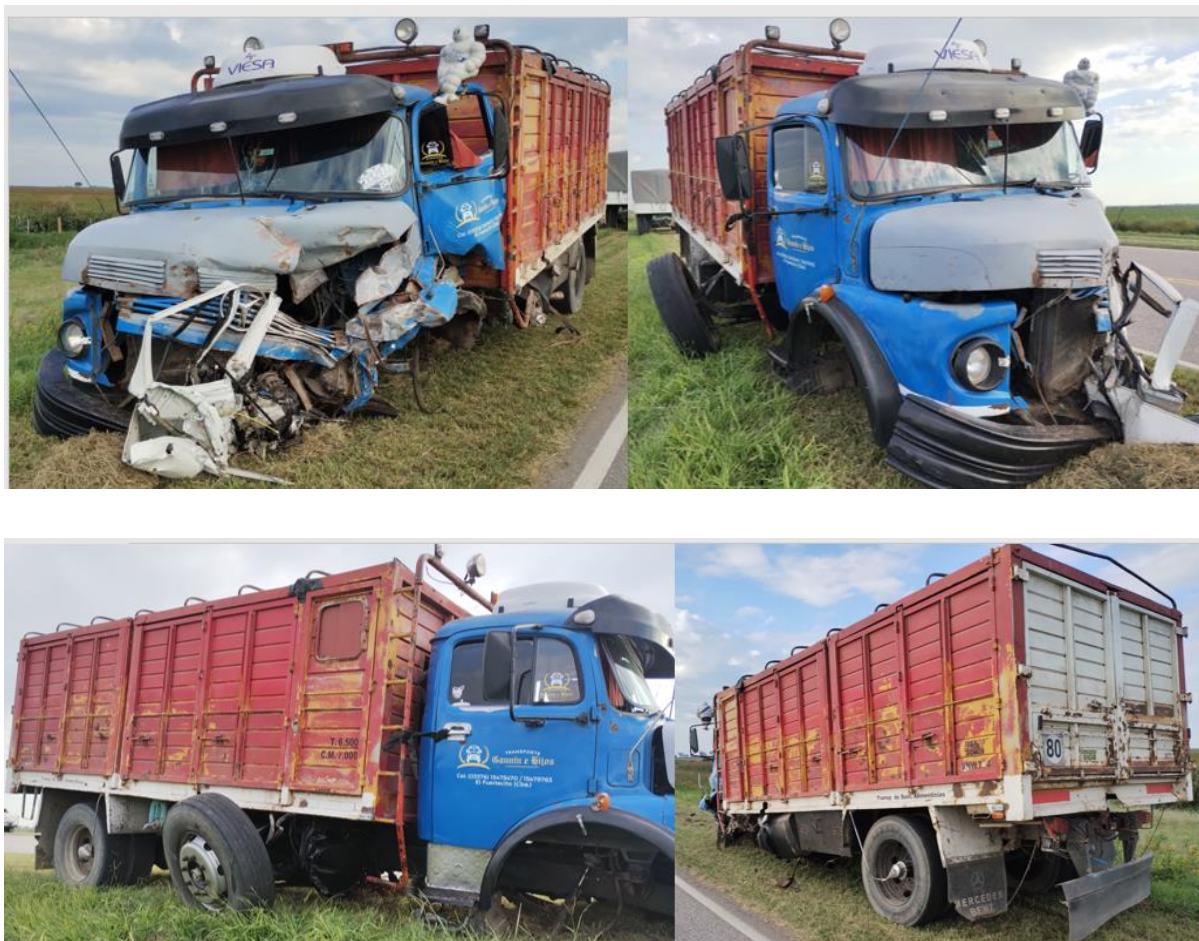
Sobre el camión rígido se relevó el desprendimiento total del eje delantero, con pérdida de la geometría de suspensión. Deformación del bastidor principal frontal. Rotura de parrilla de refrigeración y radiador de agua. Aplastamiento del tanque de combustible. Rotura de capó, puerta delantera izquierda, guardabarros y pasa ruedas, faro delantero izquierdo.

Figura 8. Daños sobre el Vehículo 1 luego de la colisión. Fuente: JST, 2024

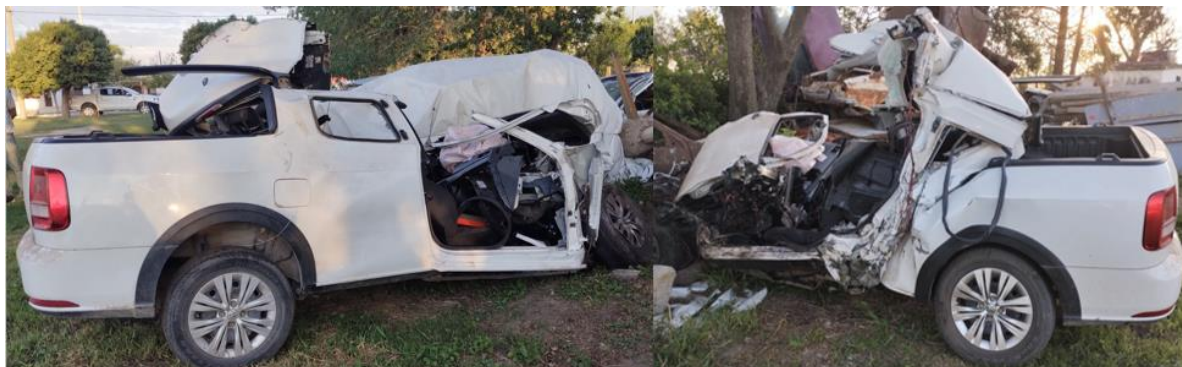
Sobre el Vehículo 2 se relevó rotura y deformación de su estructura con predominancia sobre su parte delantera con fuerzas actuantes de adelante hacia atrás y de izquierda a derecha. Además, se observó daños de corte y apertura de la estructura por rescate.

Figura 9. Daños constatados sobre el Vehículo 2 poscolisión. Fuente: JST, 2024

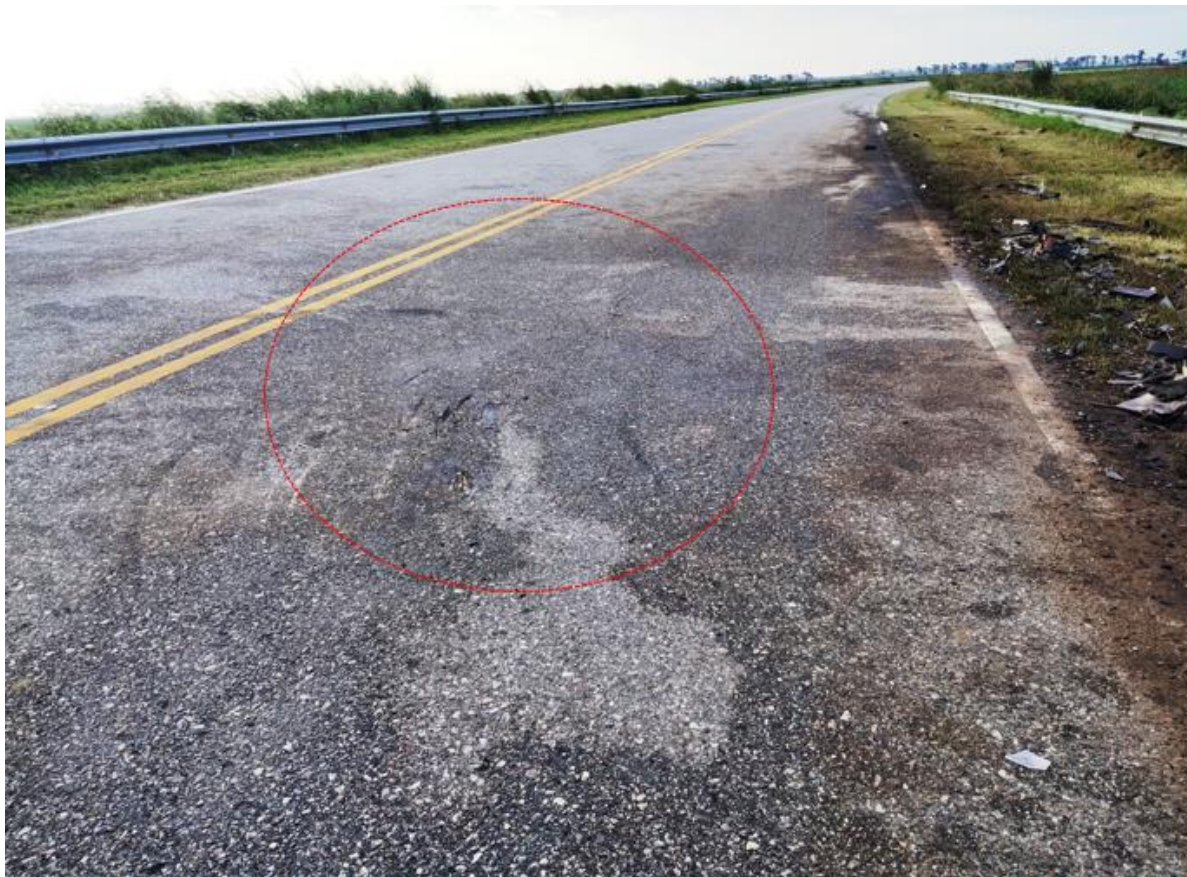
En los momentos previos al suceso, ambos vehículos circulaban por la Ruta Provincial 10 en dirección opuesta. El Vehículo 1 lo hacía con dirección y sentido hacia Oliva, mientras que el Vehículo 2 se dirigía hacia Pampayasta. Sobre el carril de circulación hacia Oliva, ambos vehículos impactaron frontalmente con mayor incidencia sobre sus sectores izquierdos. El lugar del impacto se dedujo a partir marcas de efracción sobre el carril, las manchas dinámicas de fluidos y la concentración de fragmentos vehiculares que se observaron en la misma zona.

Figura 10. Mediante el círculo rojo se señalaron los rastros de efracción sobre la vía y manchas dinámicas de fluidos que indican la zona de colisión. Imagen tomada desde el carril con sentido hacia Oliva. Fuente: JST, 2024
