Informe Preliminar

Título: Contaminación grave al medio ambiente debido al derrame de sustancias nocivas presumiblemente proveniente del B/M Princess María (IMO 9136929), en el km 442 Margen Derecha río Paraná, San Lorenzo, Santa Fe, Argentina.

Fecha y hora del suceso: 4 de septiembre de 2024 a las 07:00 (UTC-3)

Dirección Nacional de Investigación de Sucesos Marítimos, Fluviales y Lacustres

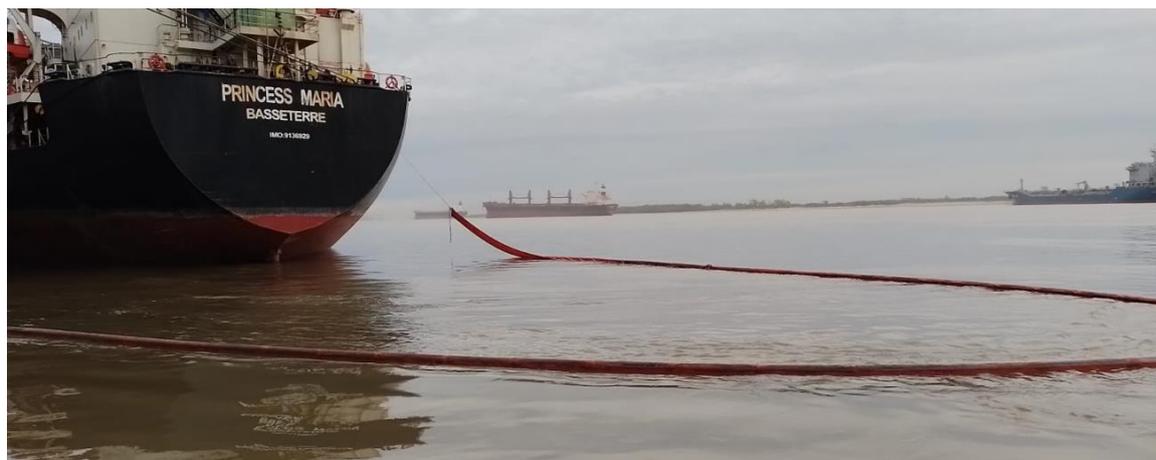
Figura 1. Se observa barrera de contención de derrames ubicada a popa del B/M Princess María.

Posteriormente, se colocó 75 m de barrera a popa del B/M Princess María en la Terminal Vicentín, Km 442 del río Paraná margen derecha, y 50 m más en la toma de agua de Fray Luis Beltrán.

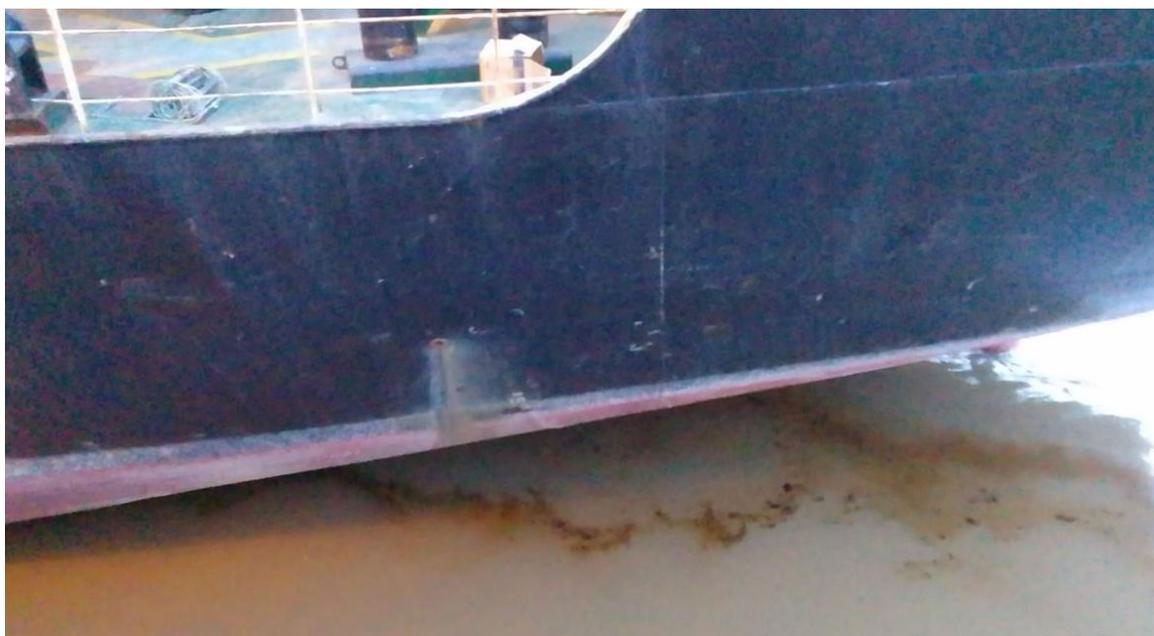
Aproximadamente las 07:00¹ mientras el buque motor B/M Princess María se encontraba cargando carga seca a granel en el muelle de Vicentín S.A.I.C., ubicado en el km 442 sobre la margen derecha del río Paraná, personal de la instalación portuaria detectó la presencia de una mancha oleosa desde la banda de babor del buque.

Figura 3. Se observa sustancia oleosa oscura próxima aleta babor del B/M Princess María.

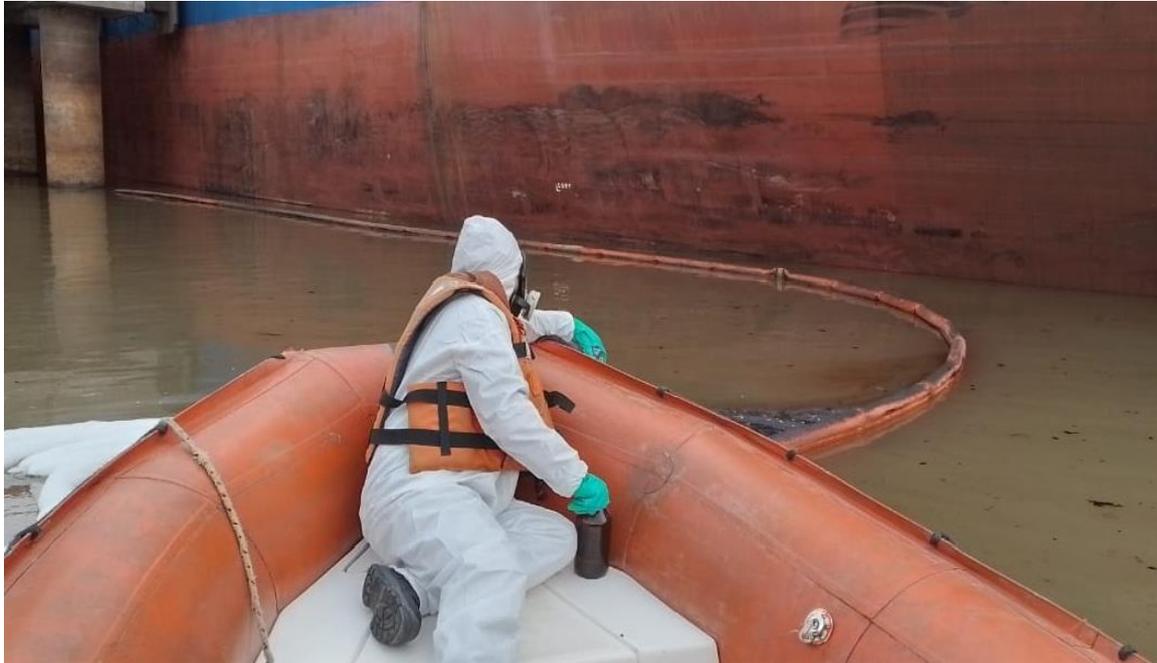
Figura 4. Se observa barrera de contención de derrames, material absorbente y personal de PNA tomando muestras de la sustancia oleosa.

A las 08:30 se colocó paños y barreras absorbentes dentro de las barreras de contención ubicados en los muelles de Terminal Vicentín y Terminal San Benito de Molinos Agro.
