INFORME ANTICIPADO

Suceso: Accidente

Título: Learjet 35A, matrícula LV-BPA, Aeropuerto Internacional Gobernador Ramón Trejo Noel, Río Grande, provincia de Tierra del Fuego

Fecha y hora del suceso: 1 de julio de 2022 a las 17:10 horas (UTC)

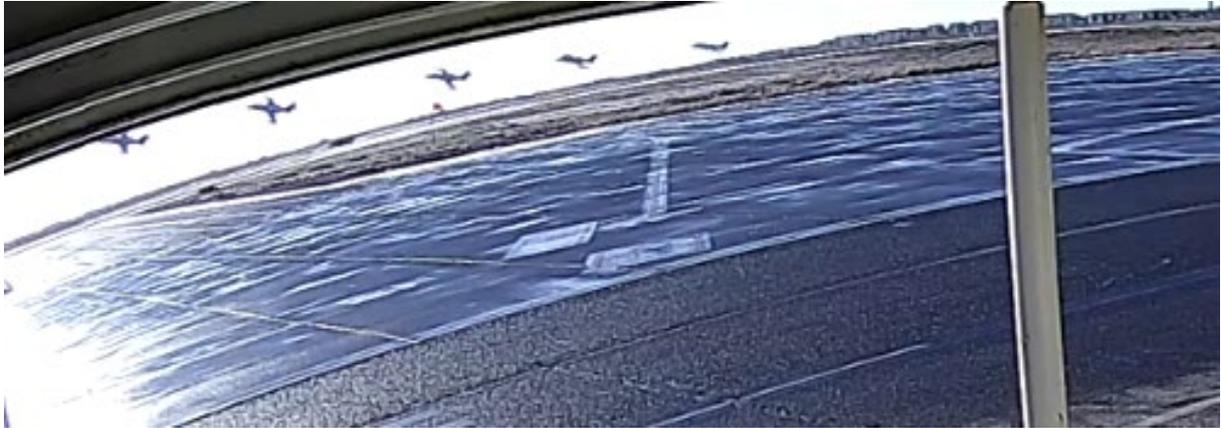
Mediante dos cámaras ubicadas en la plataforma se registró la actitud de vuelo que adoptó la aeronave al momento del despegue y previo al impacto. Allí se observa que mientras se encontraba con una actitud de ascenso roló hacia la izquierda, niveló momentáneamente y

Figura 1. Superposición de cuadros tomados de la cámara "patio de valijas". Fuente: investigación JST

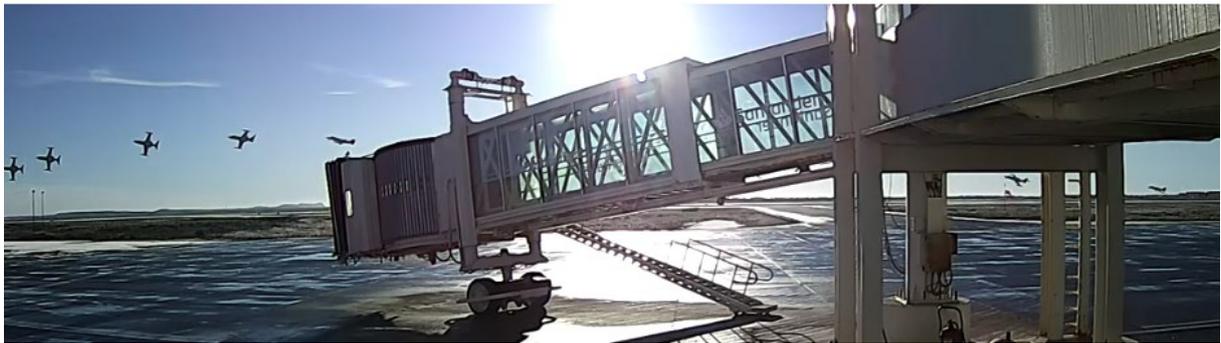
Figura 2. Superposición de cuadros tomados de la cámara "plataforma operativa". Fuente: investigación JST

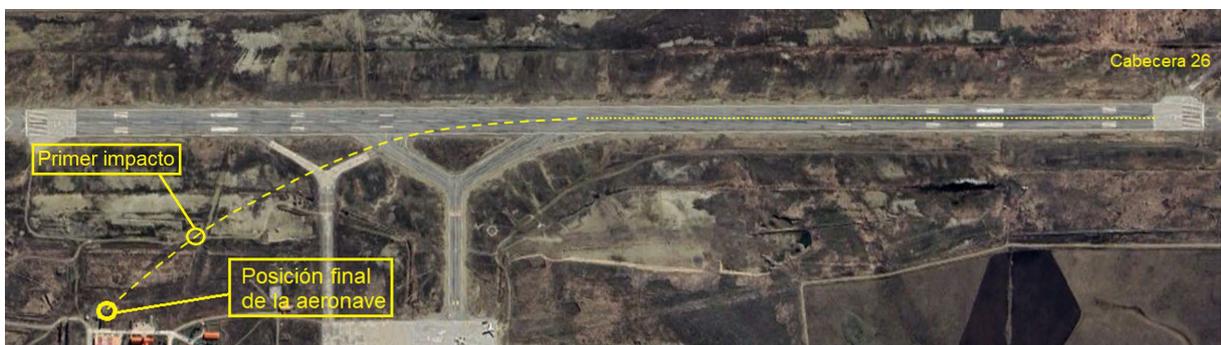
Tras la carrera de despegue por la pista 26, una vez en el aire, la aeronave roló hacia la izquierda, niveló por un instante, roló nuevamente hacia el mismo lado y comenzó a perder altura hasta que impactó contra el terreno. El impacto se produjo a 1.870 metros de la cabecera de pista 26 y a 300 metros sobre su lateral izquierdo.

Figura 3. Trayectoria estimada de la aeronave. Fuente: investigación JST

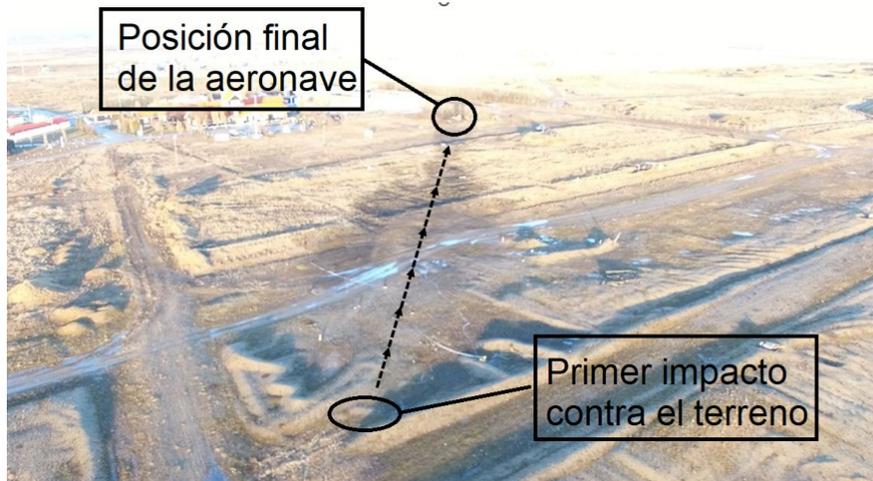
Figura 4. Fotografía aérea de la zona de dispersión de restos. Fuente: investigación JST

Según las marcas dejadas sobre el terreno y la dispersión de restos, se determinó que la aeronave impactó con el *tip tank* izquierdo, giró 180° sobre su eje vertical y se deslizó sobre el terreno hasta su detención.

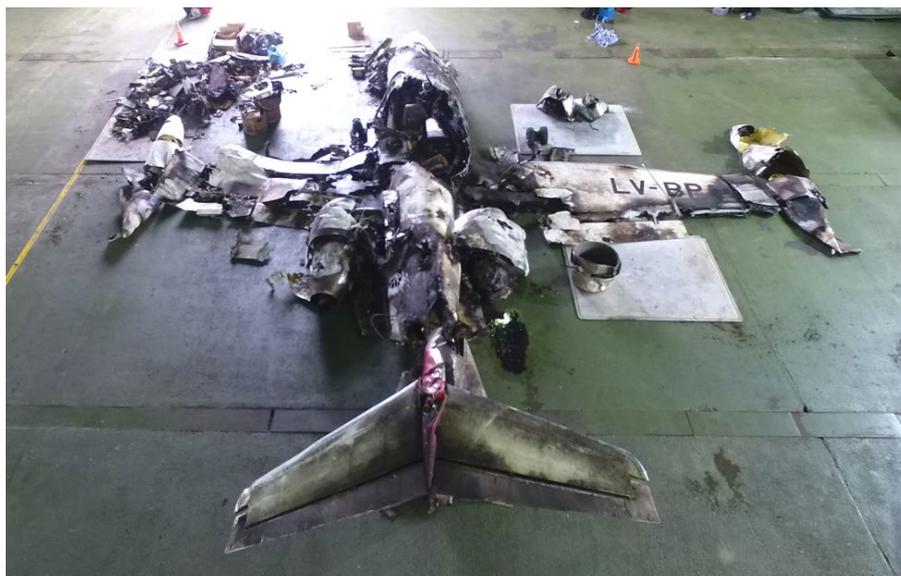
Los restos de la aeronave recuperados fueron trasladados a un hangar perteneciente a la Armada Argentina dentro del aeropuerto de Río Grande. Se identificaron la mayoría de los componentes, entre ellos todas las superficies de control de vuelo. Sin embargo, no fue posible realizar pruebas de funcionamiento de ningún comando debido al grado de destrucción de la aeronave.

Figura 5. Reconstrucción de la aeronave. Fuente: investigación JST

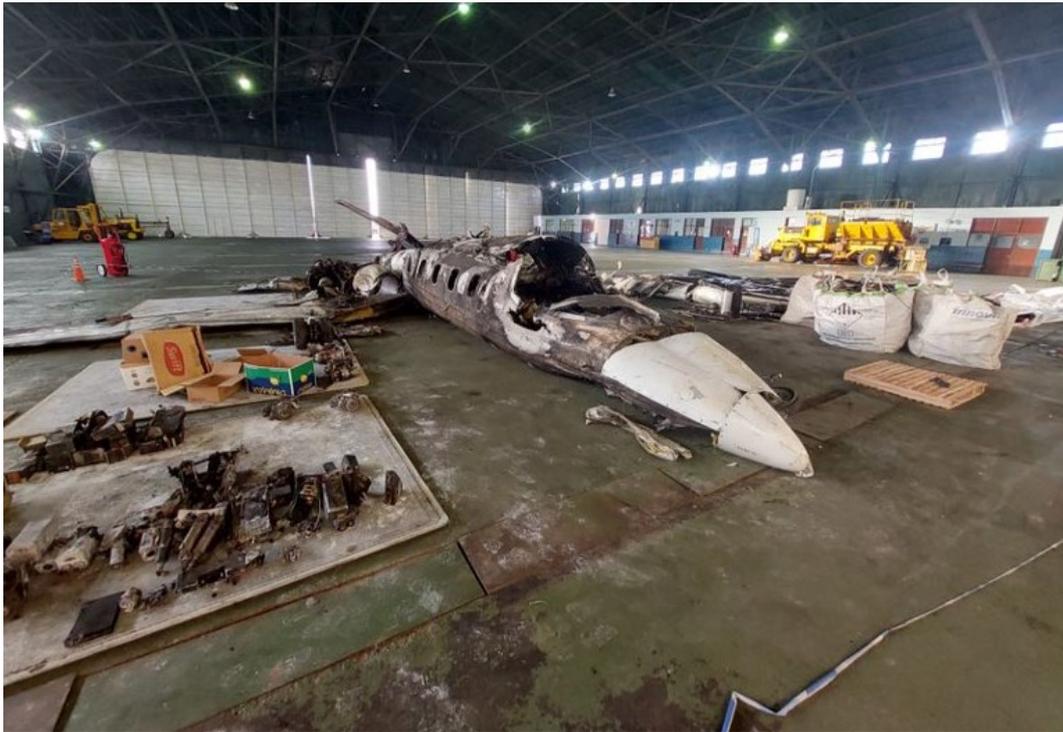
Figura 6. Reconstrucción de la aeronave. Fuente: investigación JST

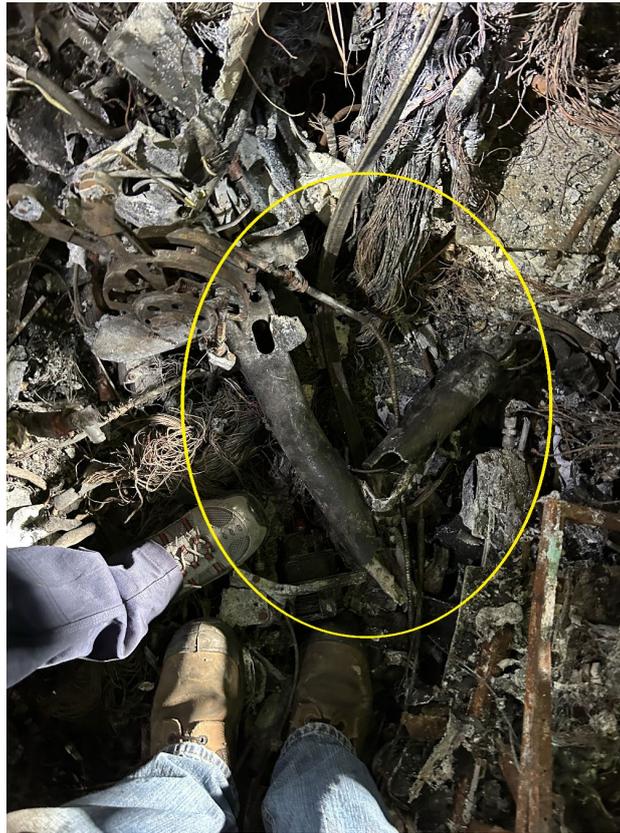
Sin perjuicio de ello, en la zona de la cabina se encontró el mando de control del lado del piloto (figura 7), el cual presentaba daños por el fuego y estaba fracturado aproximadamente a la mitad (figura 8). Además, el cable del control del alerón que se dirige desde la polea hacia abajo a través del mando, y luego hacia atrás a través del fuselaje, aún estaba conectado a la polea (figura 9) en la parte superior del mando. Este cable parecía estar correctamente instalado en el cabrestante y ruteado de manera adecuada a través del mando de control. El equipo de investigación de la JST, en presencia del equipo de la ASIO, cortó este cable para facilitar la extracción del mando de control de los restos.

Figura 7. Mando de control del lado del piloto encontrado entre los restos de la cabina. Fuente: investigación JST

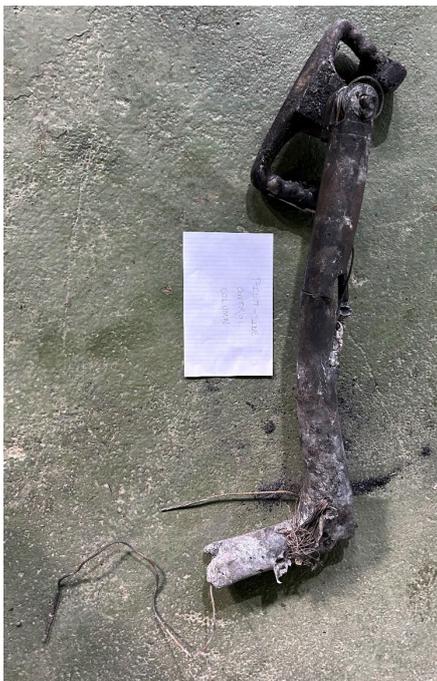
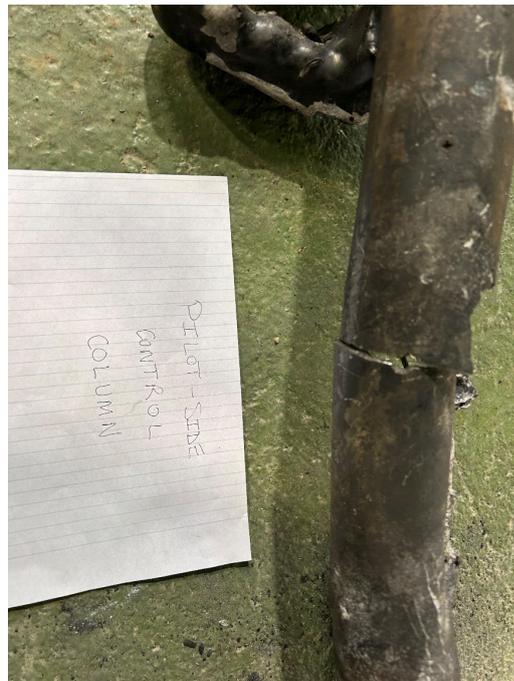
Figura 8. Fractura presente en el mando de control del lado del piloto. Fuente: investigación JST

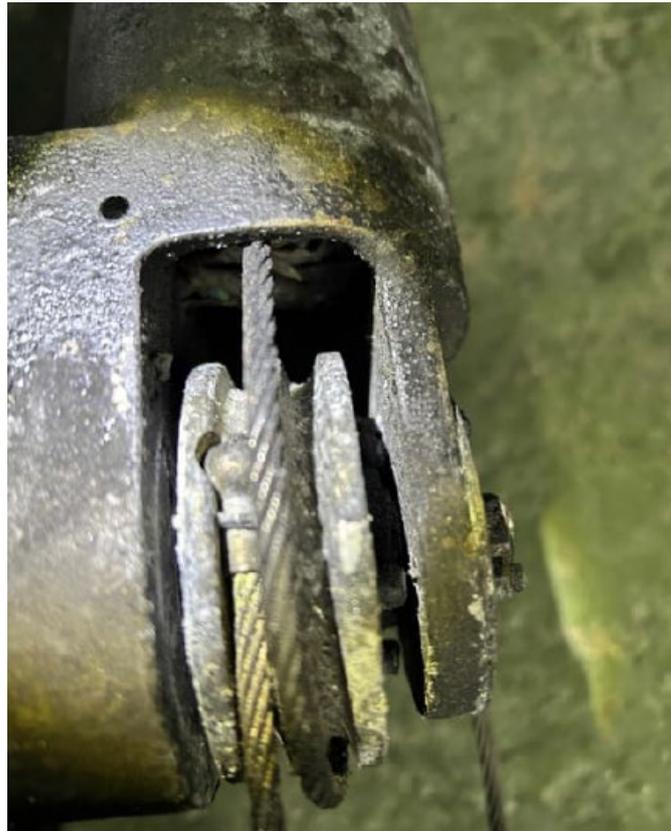
Figura 9. Polea en la parte superior del mando de control. Fuente: investigación JST

El cable de interconexión correspondiente al mando de control del alerón del lado del piloto (ítem 14 en figura 10) se encontró instalado a la polea (figura 9). Este cable parecía estar correctamente instalado y finalizaba en el lado macho del tensor que conectaba los cables de interconexión del lado del piloto y del copiloto. Si bien se realizó una búsqueda exhaustiva entre todos los restos de la aeronave, no fue posible localizar el mando de control y el cable de interconexión del lado del copiloto, como así tampoco el lado hembra del tensor.

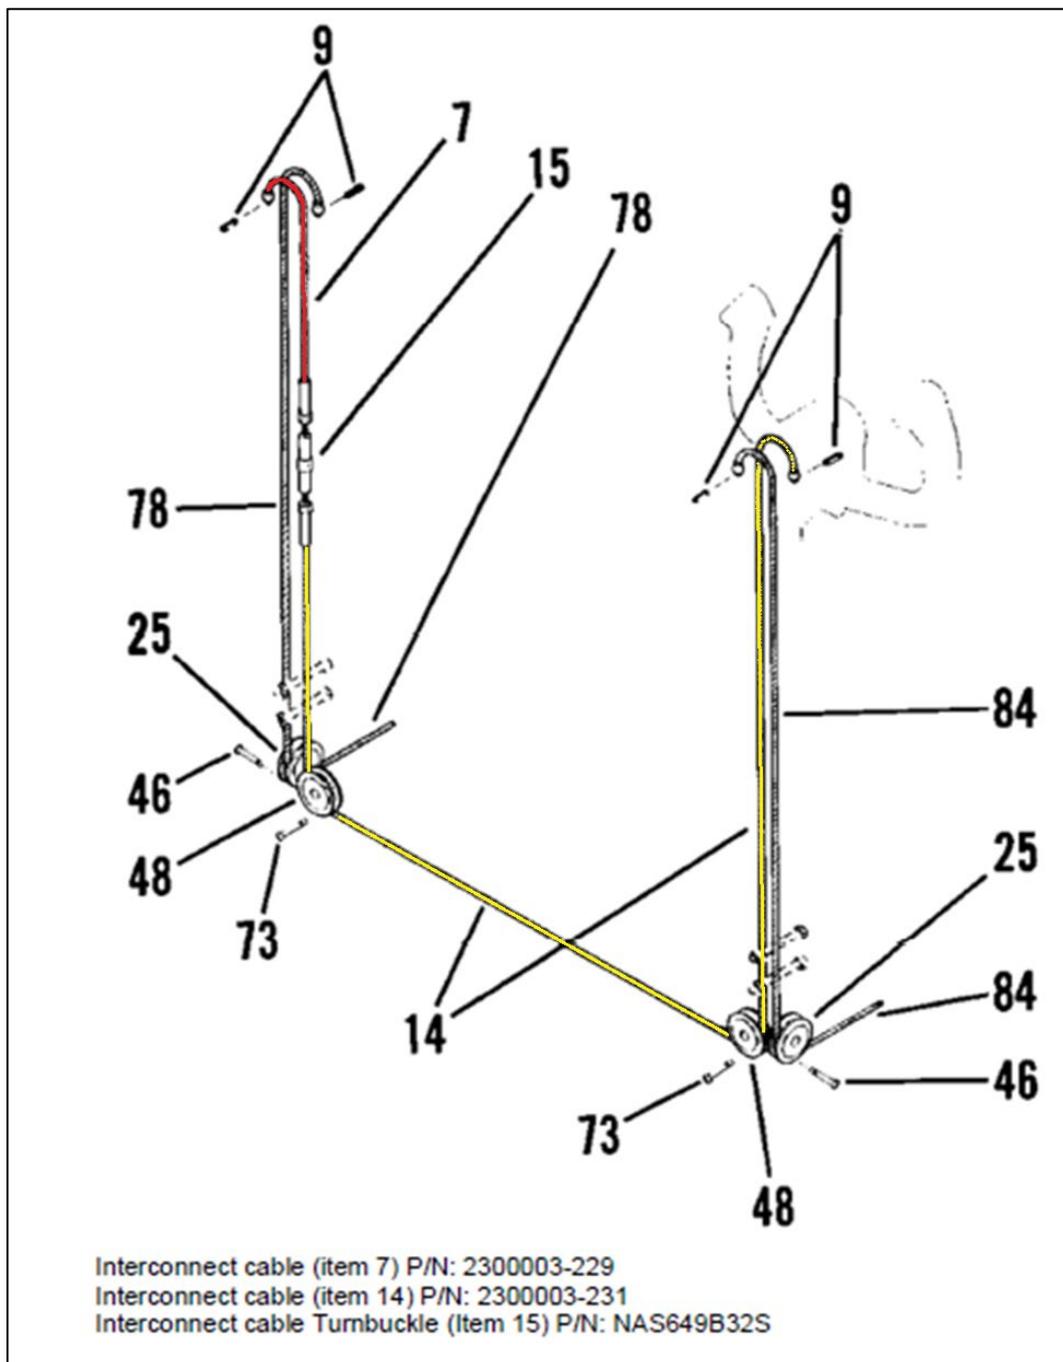
Figura 10. Detalle de la conexión de cables de alerones. Fuente: manual de mantenimiento de la aeronave

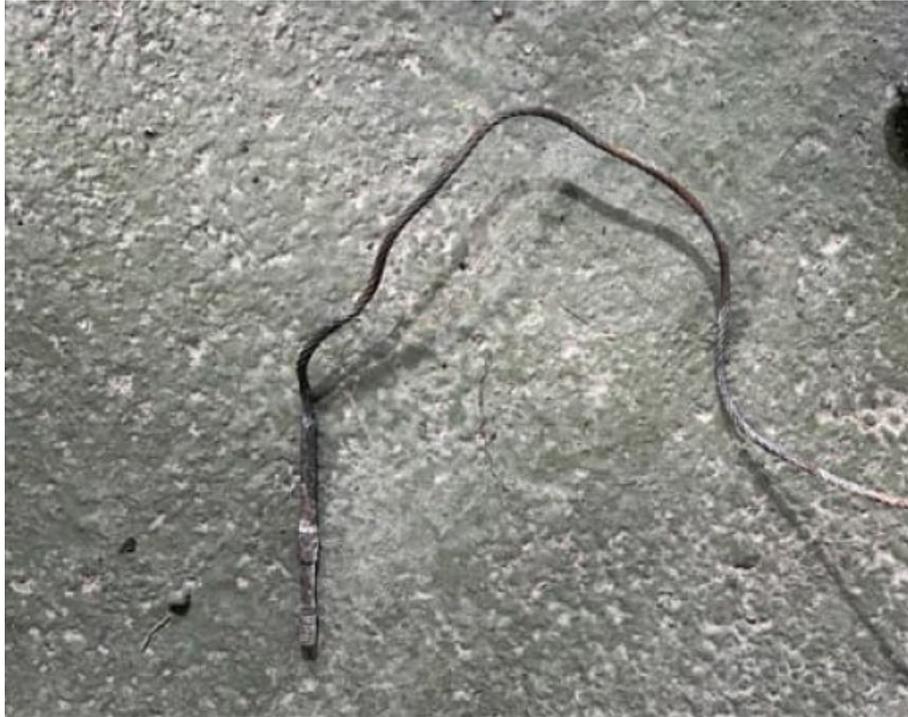
La inspección visual del lado macho del tensor en el extremo del cable de interconexión parecía indicar la presencia de hollín, daño por fuego y depósitos de metal fundido en los hilos expuestos (figura 11 y figura 12). No se observaron hilos desgarrados o cortados.

Figura 11. Cable de interconexión del mando de control del alerón del lado del piloto. Fuente: investigación JST

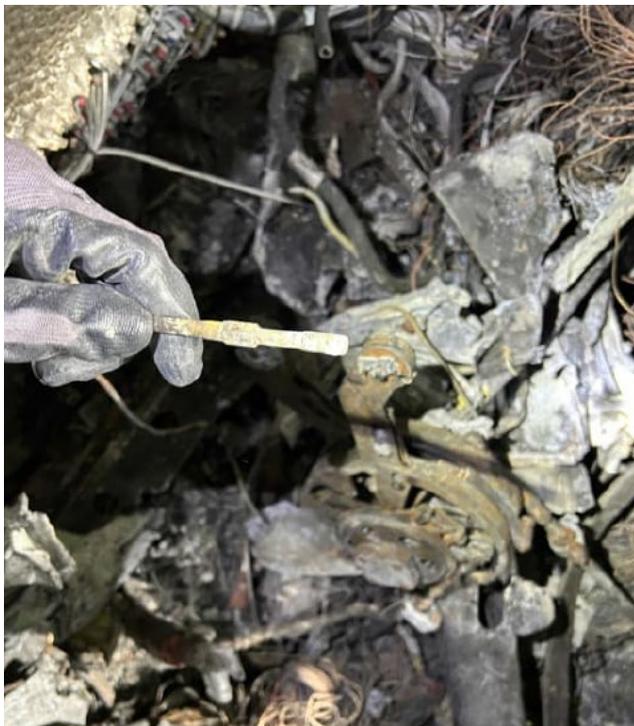
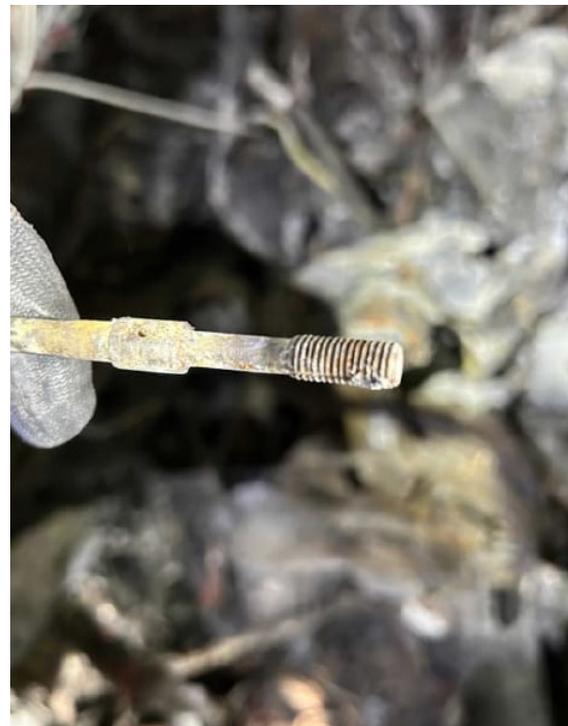
Figura 12. Tensor (lado macho) - ítem 15 de la figura 14. Fuente: investigación JST

El lado macho del tensor del cable de interconexión de alerones de la aeronave no mostraba evidencia de fallas. Además, según la experiencia Bombardier Inc., fabricante de la aeronave, las fallas de material debido a fuerzas de impacto tienden a ocurrir en los cables de control y no en los tensores, los tensores son más resistentes que los cables. Es decir, las condiciones en las que fue hallada el lado macho del tensor del cable de interconexión de alerones sugieren que se encontraba completamente desenroscado al momento del impacto.

El resultado de que el tensor del cable de interconexión de alerones se desenrosque implicaría una desconexión en el control de giro entre los volantes de control del lado del piloto y del copiloto. Esto provocaría en que el volante de control del lado del piloto solo pueda comandar un giro hacia la derecha y el volante de control del lado del copiloto solo pueda comandar un giro hacia la izquierda.

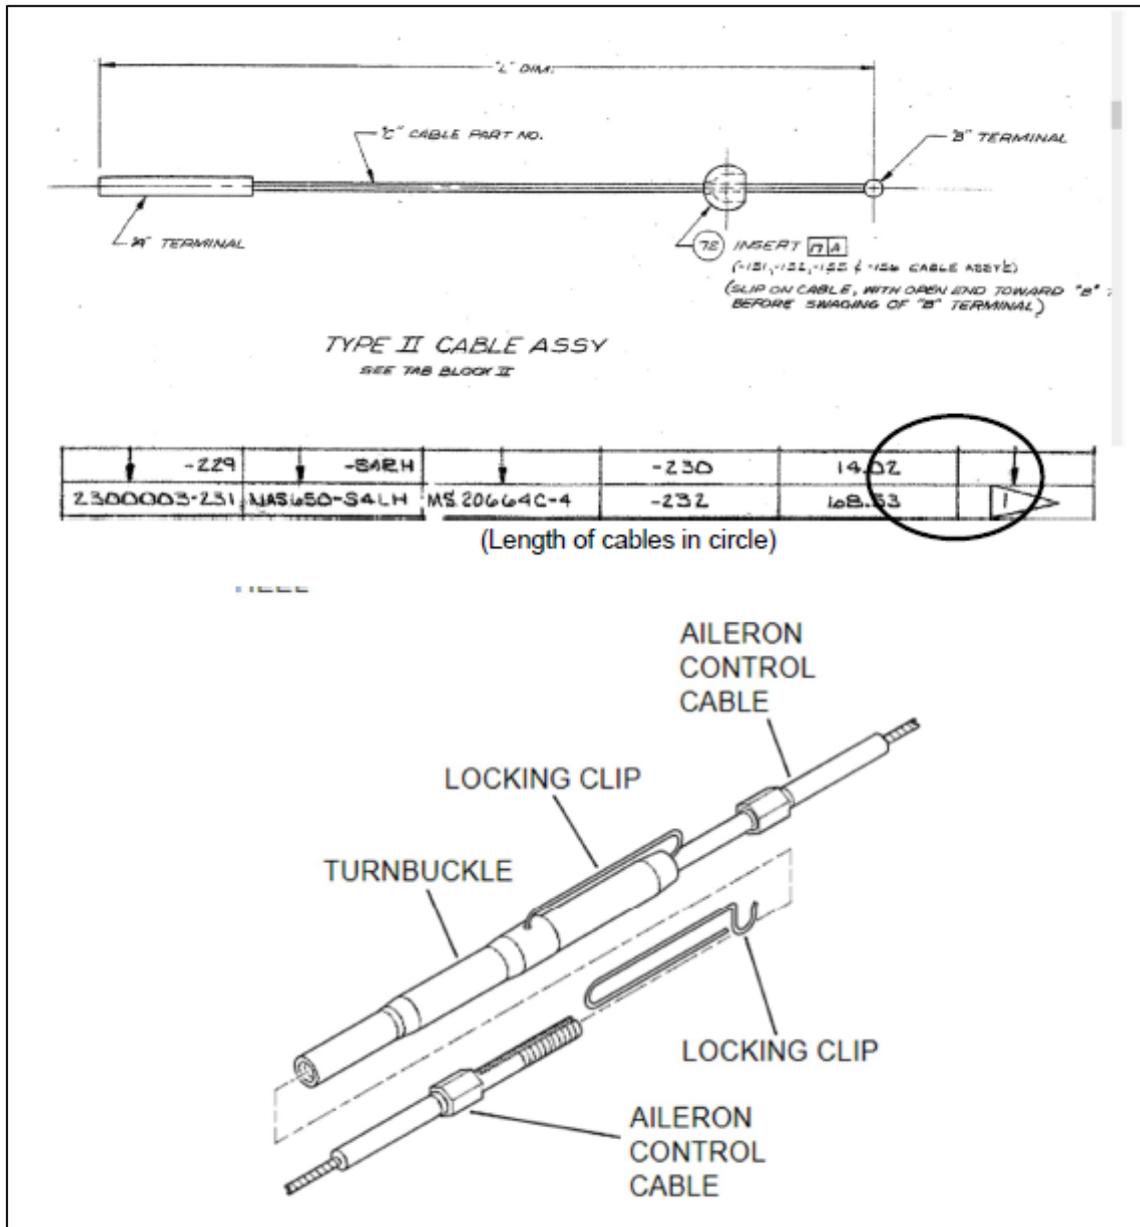
Es posible que un tensor se desenrosque lentamente con el tiempo si no se instalan los denominados clips de bloqueo. Los tensores, incluido el del cable de interconexión de alerones, se desmontan y vuelven a montar rutinariamente durante el mantenimiento para asegurar una tensión adecuada en los cables. Durante este proceso, los clips de bloqueo deben retirarse y reinstalarse.

Figura 13. Tensor (P/N NAS649B32S). Fuente: informe del fabricante de la aeronave

- ✓ *Modificar el manual de mantenimiento de la aeronave para que incluya de manera clara e inequívoca las instrucciones de retiro y colocación de los clips de bloqueo sobre los tensores del cable de interconexión de comandos de alerón durante las inspecciones correspondientes.*
