## INFORME PROVISIONAL

Suceso: Accidente

Título: Categoría de suceso indeterminada, Learjet 35A, matrícula LV-BPA, aeropuerto Internacional Gobernador Ramón Trejo Noel, Río Grande, provincia de Tierra del Fuego

Fecha y hora del suceso: 1 de julio de 2022 a las 17:10 horas (UTC)

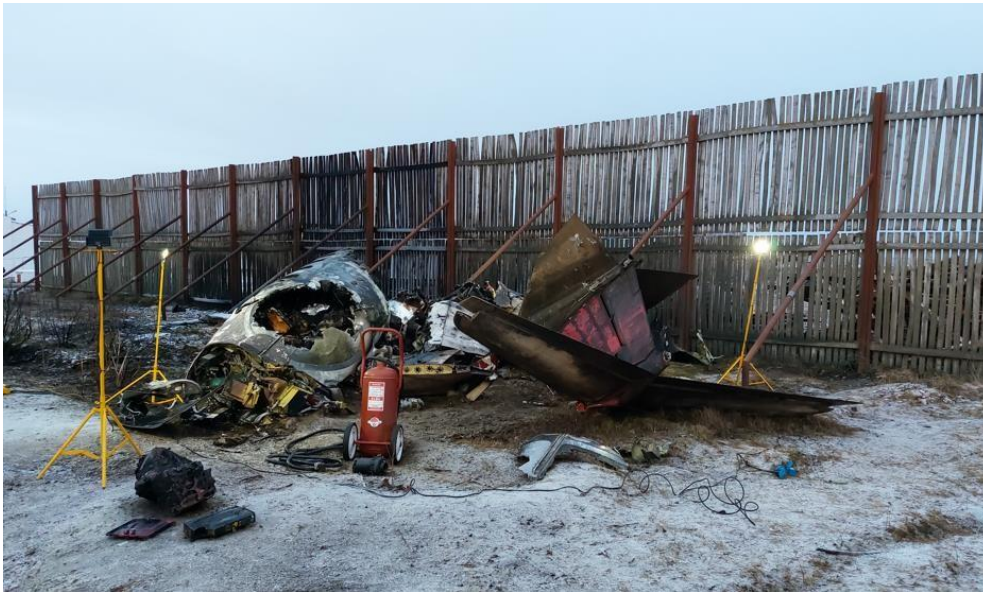
Destruída.

Figura 1. Célula. Fuente: investigación JST

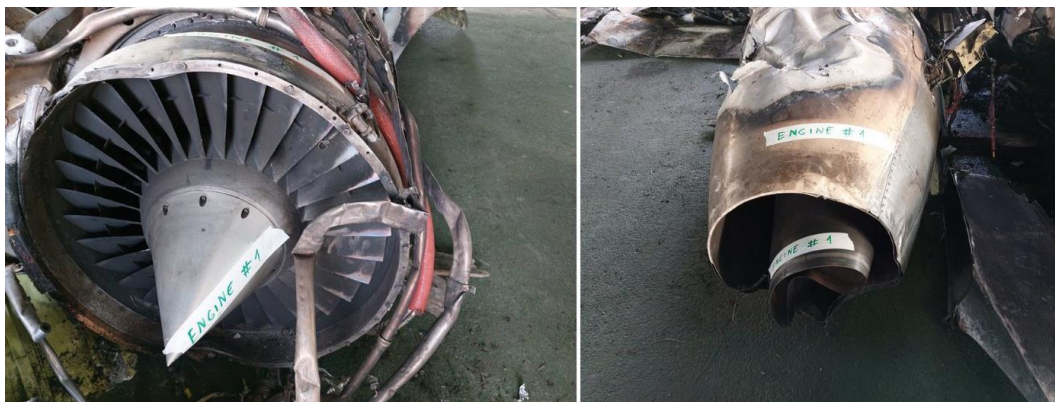
Destruídos.

Figura 2. Motor N°1. Fuente: investigación JST

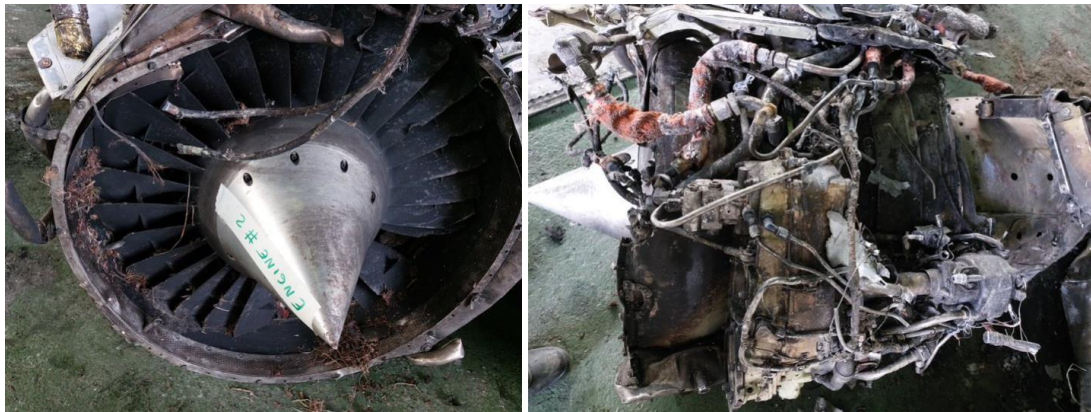
Figura 3. Motor N°2. Fuente: investigación JST

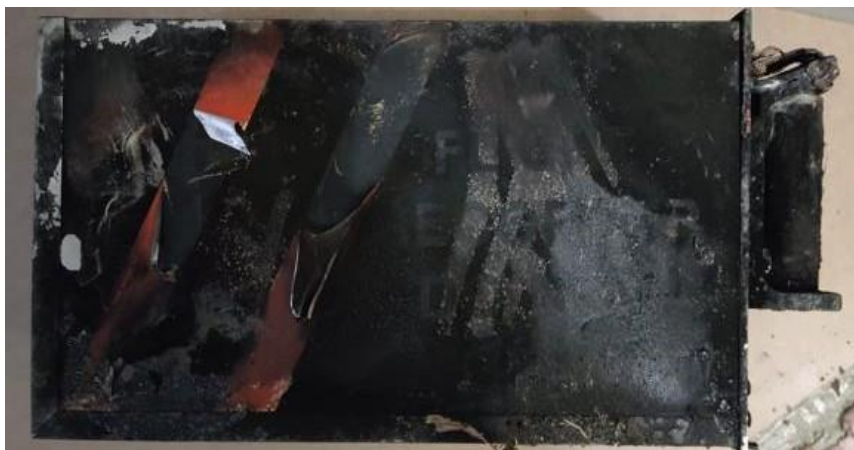
La mañana siguiente al accidente y una vez arribados los investigadores a la zona del suceso, se localizó el CVR entre los restos. Este presentaba daños producto de la acción del fuego.

Figura 6. Estado del CVR recuperado. Fuente: investigación JST

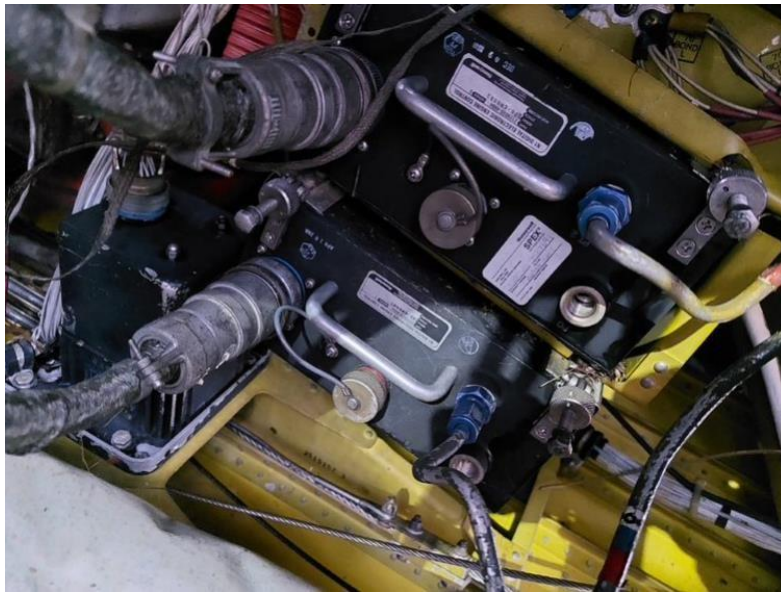
Según informó Honeywell Aerospace el 5 de mayo del 2023, a través del procedimiento de conexión directa se obtuvieron los datos de una de las DEEC, pero la otra presentó errores para la descarga. Tras varios intentos sin poder concretar la adquisición de manera directa se procedió a extraer el chip de la memoria interna del equipo y clonar su contenido. Al momento de la elaboración del presente informe los resultados del análisis de los datos extraídos no fueron remitidos por el fabricante.

Figura 7. DEEC #1 y DEEC #2 recuperadas de los restos de la aeronave. Fuente: investigación JST

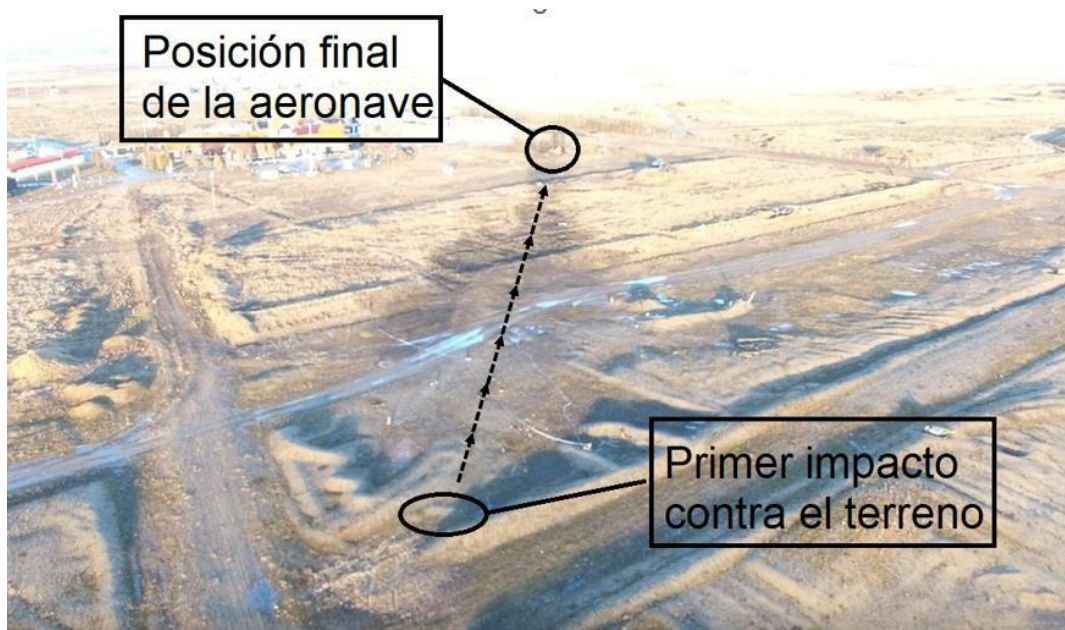
Figura 13. Fotografía aérea de la zona de dispersión de restos. Fuente: investigación JST

Según las marcas dejadas sobre el terreno y la dispersión de restos, se determinó que la aeronave impactó con el *tip tank* izquierdo, giró 180° sobre su eje vertical y se deslizó sobre el terreno hasta su detención.

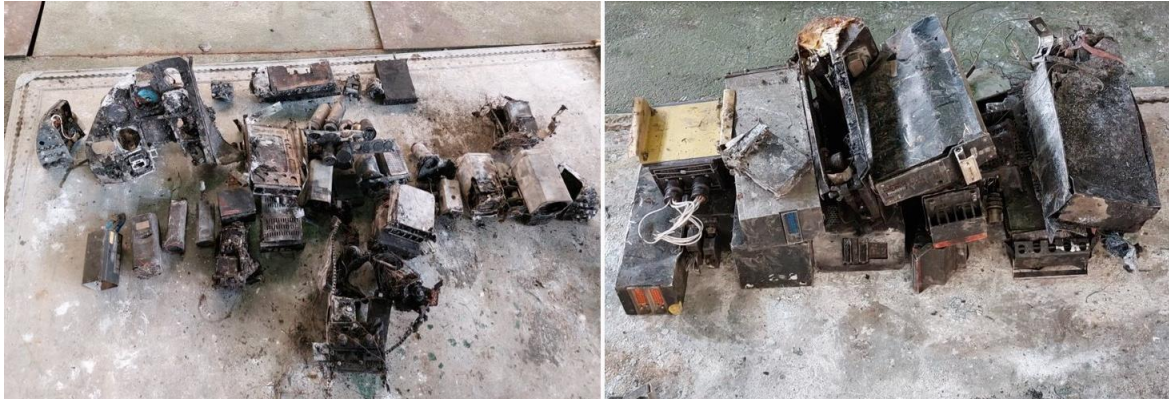
Si bien se recuperaron varios instrumentos y equipos, no fue posible determinar estados de indicación, estados de servicio y continuidad eléctrica -entre otros- debido al grado de destrucción.

Figura 15. Instrumentos y equipos de cabina recuperados. Fuente: investigación JST

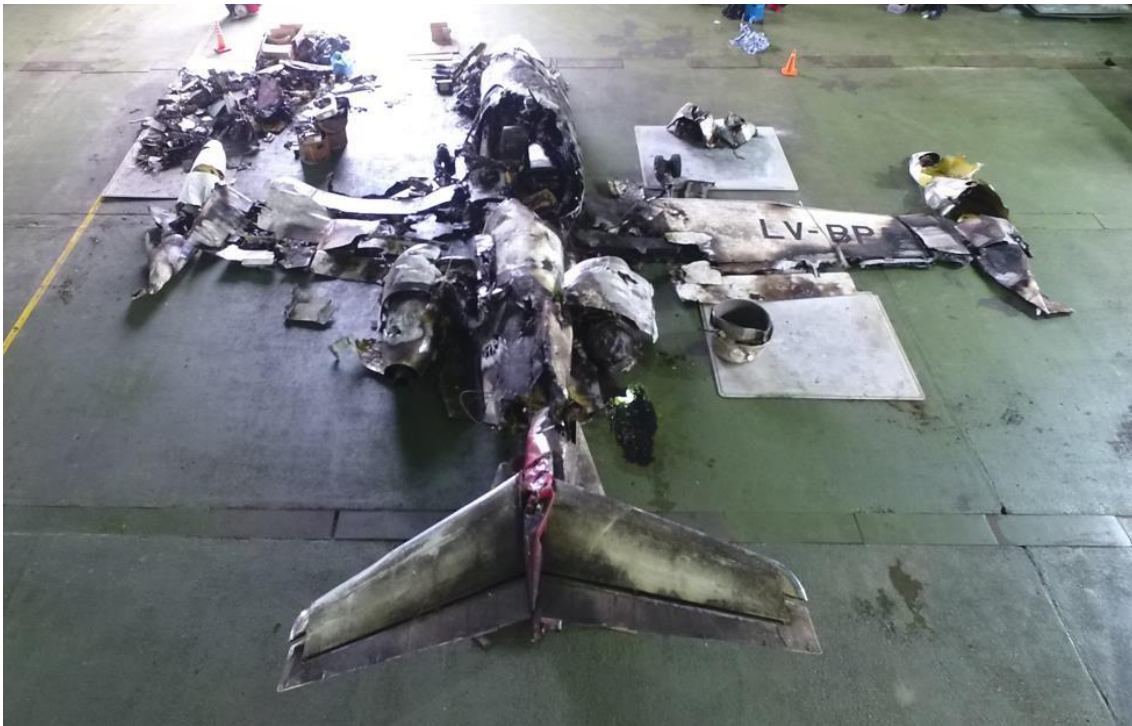
Los restos de la aeronave recuperados fueron trasladados a un hangar perteneciente a la Armada Argentina dentro del aeropuerto de Río Grande. Se identificaron la mayoría de los componentes, entre ellos todas las superficies de control de vuelo. Sin embargo, no fue posible realizar pruebas de funcionamiento de ningún comando debido al grado de destrucción de la aeronave.

Figura 16. Reconstrucción de la aeronave. Fuente: investigación JST

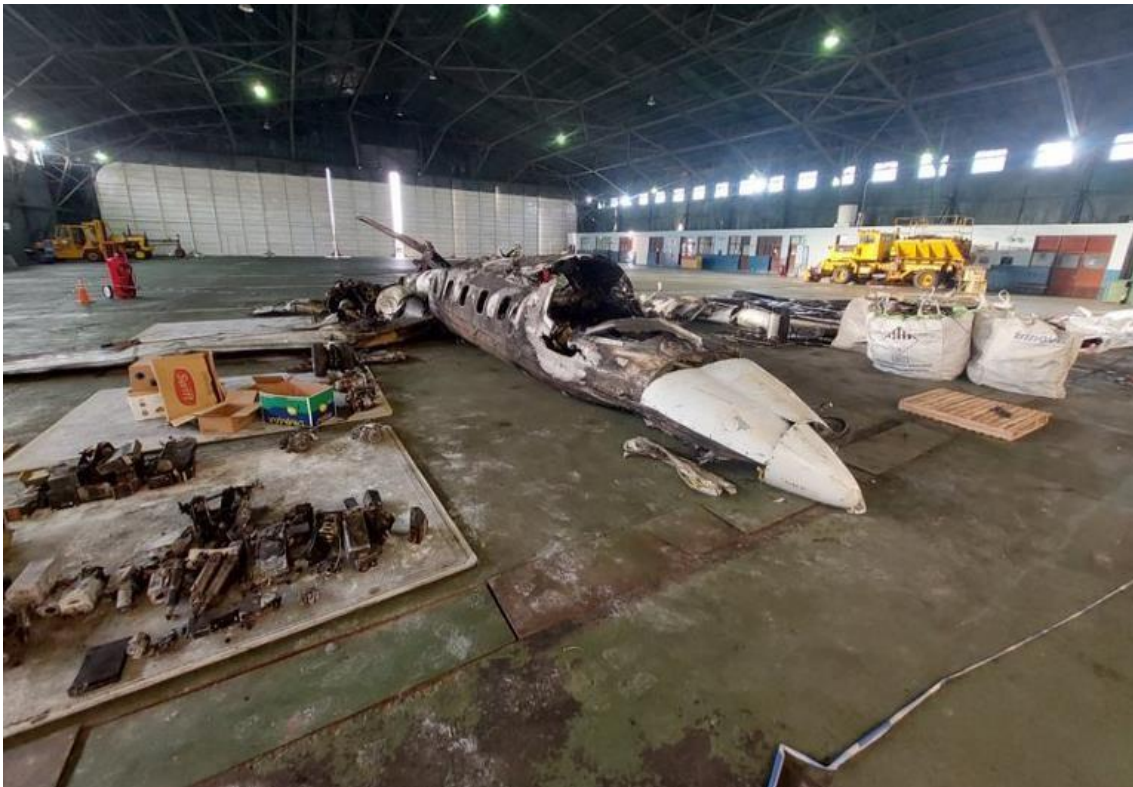
Figura 17. Reconstrucción de la aeronave. Fuente: investigación JST

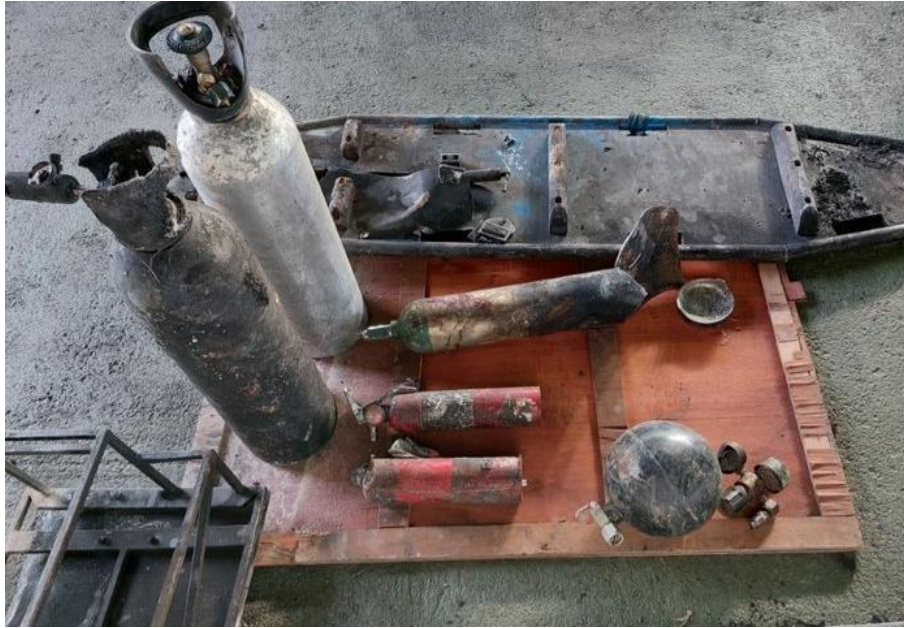
En primera instancia, el SSEI combatió el fuego con espuma y luego reforzó con agua para enfriar la zona debido a que se produjeron explosiones de los recipientes sometidos a presión que se encontraban dentro de la aeronave.

Figura 20. Recipientes sometidos a presión dañados. Fuente: investigación JST
