INFORME DE SEGURIDAD OPERACIONAL

Suceso: Accidente

Título: Pérdida de control en vuelo. Beechcraft A 36 TC, matrícula LV-HUQ, zona rural
Concepción, provincia de Corrientes

Fecha y hora del suceso: 15 de junio de 2022 a las 18:30 horas (UTC)

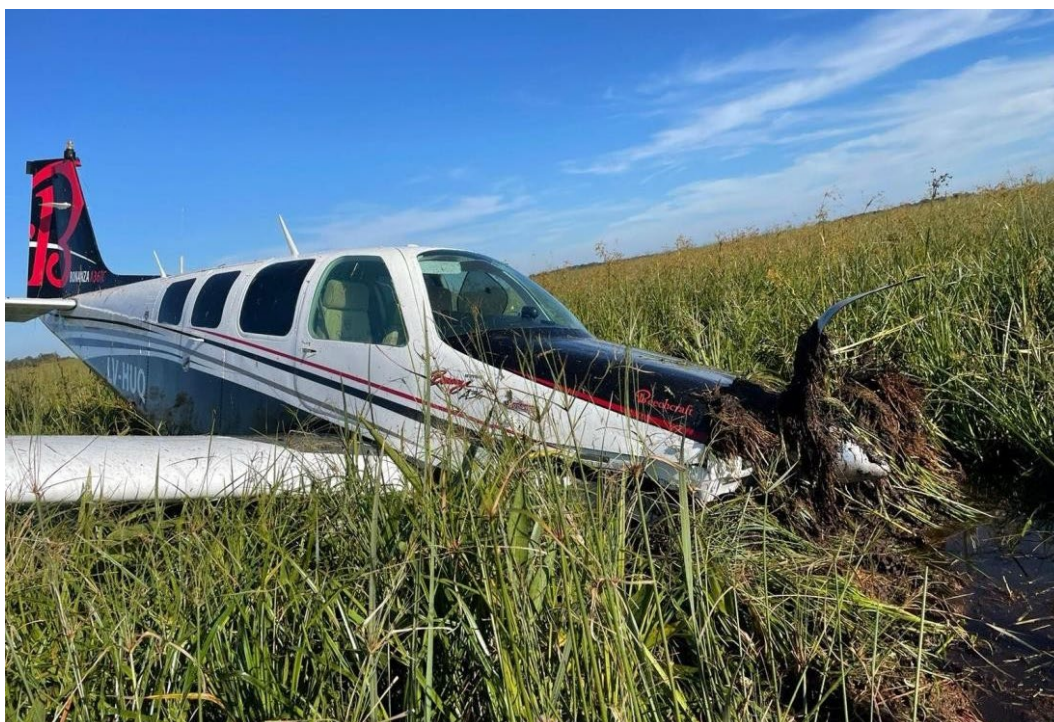
El accidente ocurrió de día y con buenas condiciones meteorológicas. Tanto el piloto como los pasajeros resultaron ilesos y lograron abandonar la aeronave por sus propios medios. Como consecuencia del suceso, la aeronave resultó con daños de importancia.

Figura 1. Posición final del LV-HUQ. Fuente: investigación JST

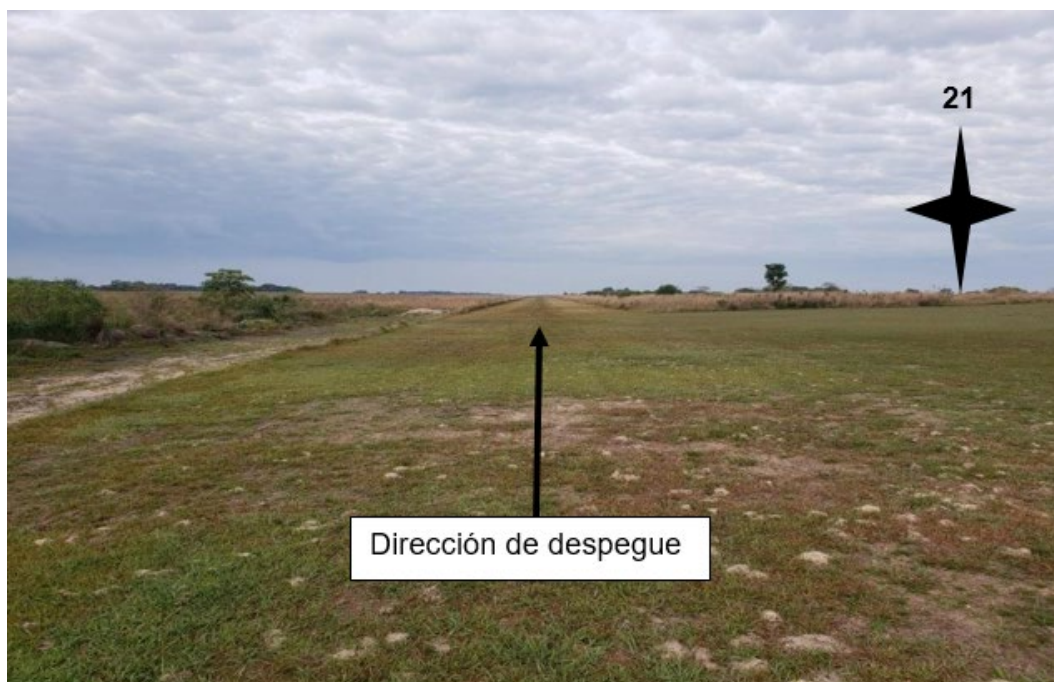
Durante la carrera de despegue y tras recorrer unos 400 metros, el piloto decidió abortar la maniobra y retroceder nuevamente hasta la cabecera norte. En esta ocasión, optó por posicionarse detrás del umbral de la cabecera con el fin de obtener algunos metros adicionales para facilitar el despegue.

Figura 2. Posición desde la cual el LV-HUQ inició su segunda carrera de despegue. Fuente: investigación JST

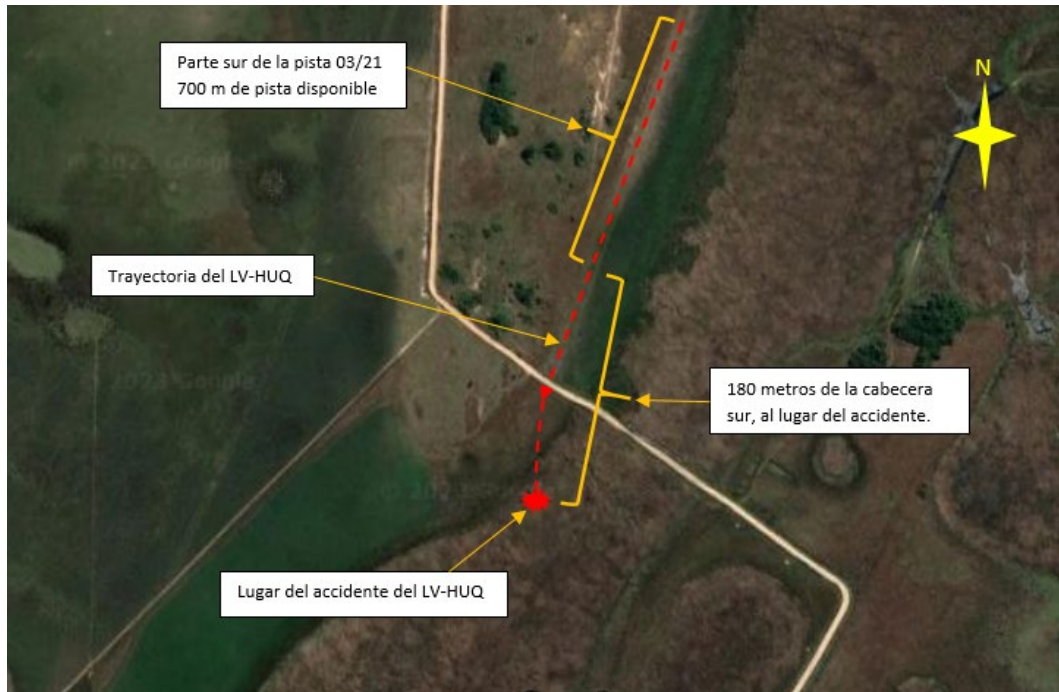
Nuevamente aplicó potencia para intentar despegar, recorrió toda la pista y se elevó muy próximo a la cabecera opuesta. La aeronave ascendió unos tres metros sobre el terreno y pasó por encima de un alambrado, pero inmediatamente perdió sustentación y se precipitó a

unos 180 metros de la cabecera 03 en un bañado situado junto a la pista, desplazado aproximadamente 15° hacia la izquierda con respecto a la prolongación del eje de la pista.

Figura 3. Croquis del segundo intento de despegue y posterior impacto con el terreno. Fuente: investigación JST

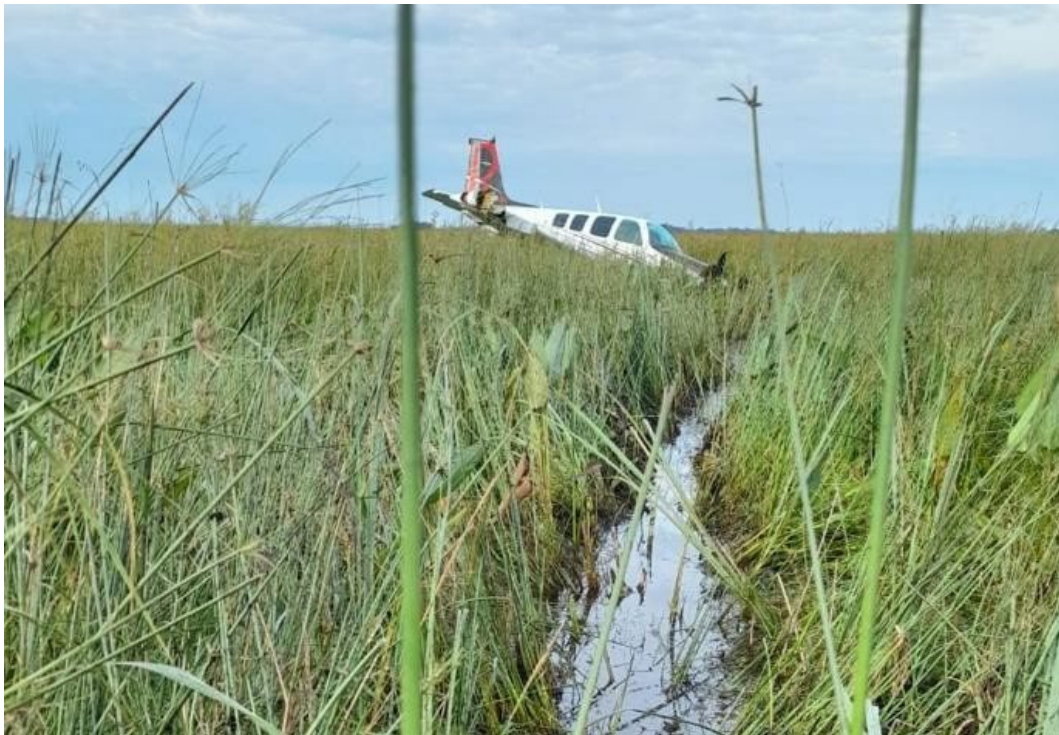
La puntera del ala derecha tocó el suelo primero seguida por el tren de aterrizaje antes de colapsar por completo. La aeronave recorrió una distancia de 14 metros sobre un campo inundado con una guiñada hacia la derecha, hasta detenerse con una orientación de 330°.

Figura 4. Marca dejada en el terreno por el LV-HUQ. Fuente: investigación JST

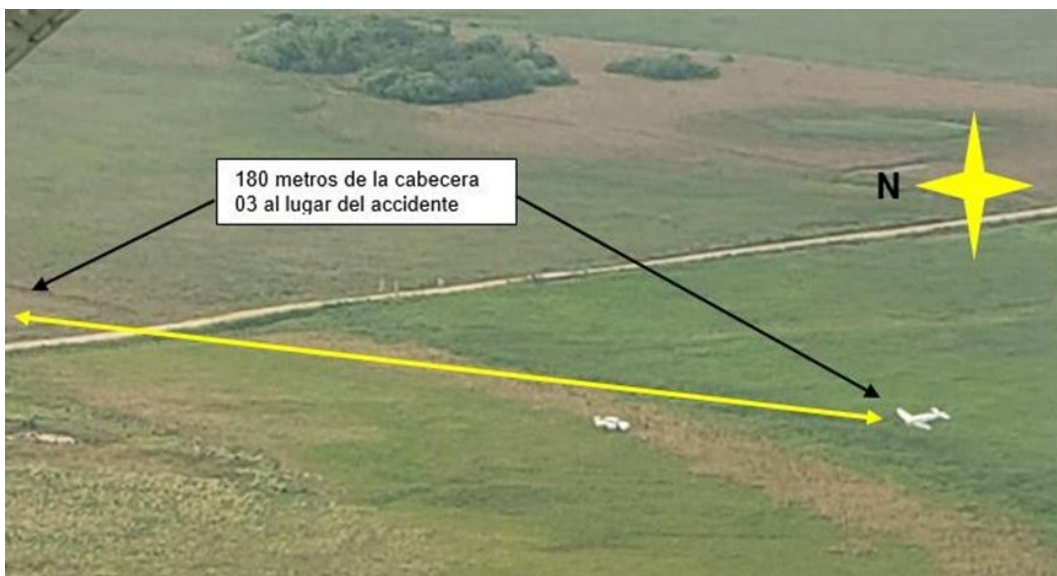
Figura 5. Vista aérea del lugar del suceso. Fuente: investigación JST

Durante la investigación de campo se observó que la pista de tierra, aunque no estaba anegada y el pasto estaba cortado, se encontraba húmeda y blanda; se identificaron las huellas dejadas por la aeronave durante su rodaje y despegue. En la entrevista, el piloto

Se observó que la pista alternativa utilizada no estaba denunciada ante la Administración Nacional de Aviación Civil (ANAC). Además, no había una manga u otro dispositivo visual que indicara la dirección e intensidad del viento.

- ✓ La importancia de informar a la autoridad aeronáutica sobre la existencia de cualquier lugar apto para la actividad aérea que se utilice de manera habitual o periódica para este fin.
