Informe de Seguridad Operacional

Suceso: Accidente

Título: Averías del B/M Tai Knighthood (IMO: 9883845) en proximidades de la escollera norte del Puerto de Quequén, Provincia de Buenos Aires, Argentina.

Fecha y hora del suceso: 28 de noviembre de 2022 a las 22:25 (UTC-3)

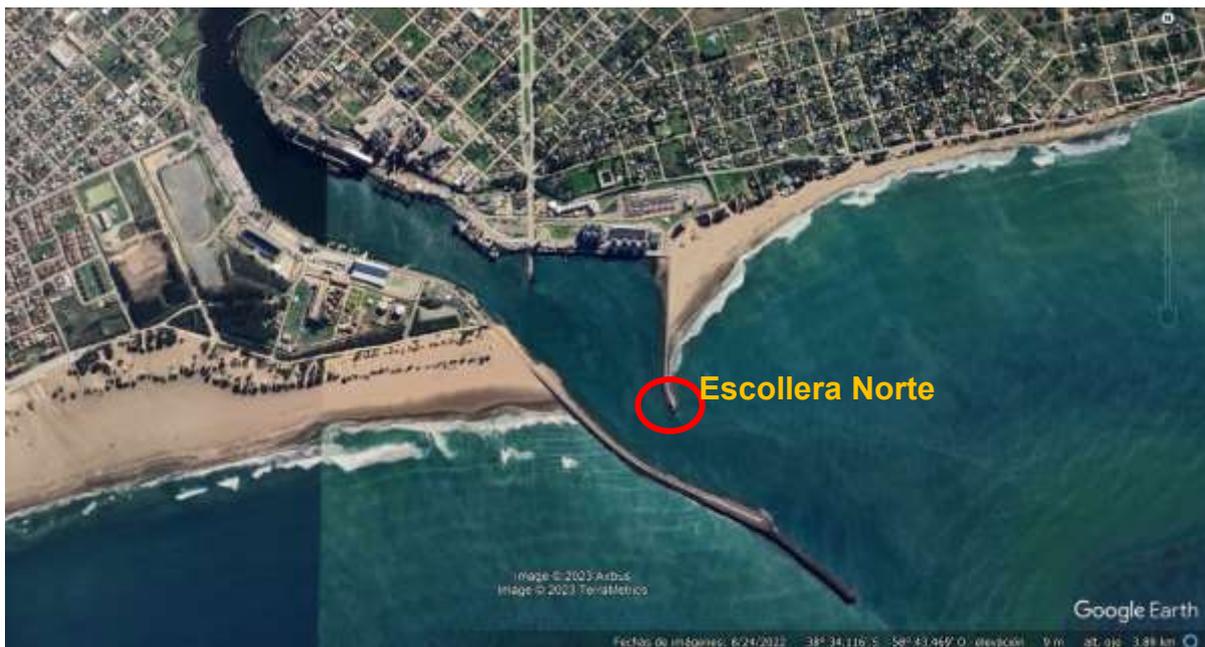
Figura 1. Lugar del suceso. Se destaca el morro de la escollera norte del canal de acceso Puerto de Quequén. La imagen está orientada con el norte hacia arriba. Se puede observar la protección que brindan las escolleras para el ingreso y salida de buques.

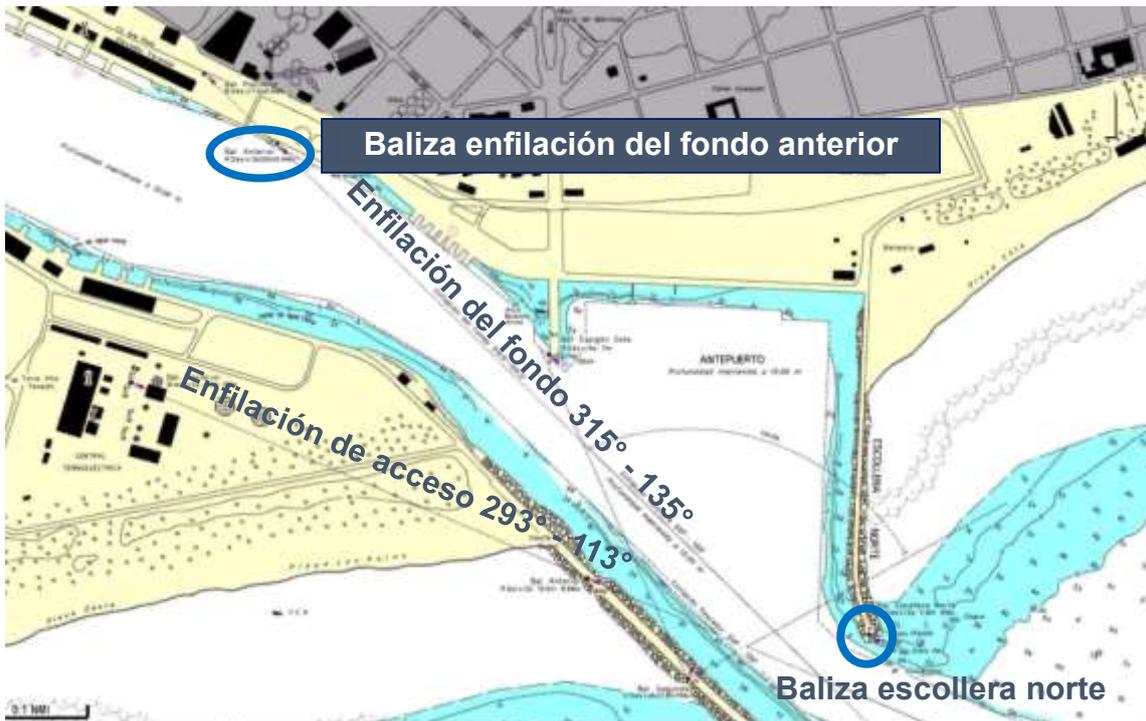
Figura 2: Gráfico indicativo del aviso Q 0161/22. Se resaltan las balizas que estaban reportadas apagadas, la anterior de la enfilación del fondo y la baliza del extremo de la escollera norte. Nótese además, que el canal no posee boyado.

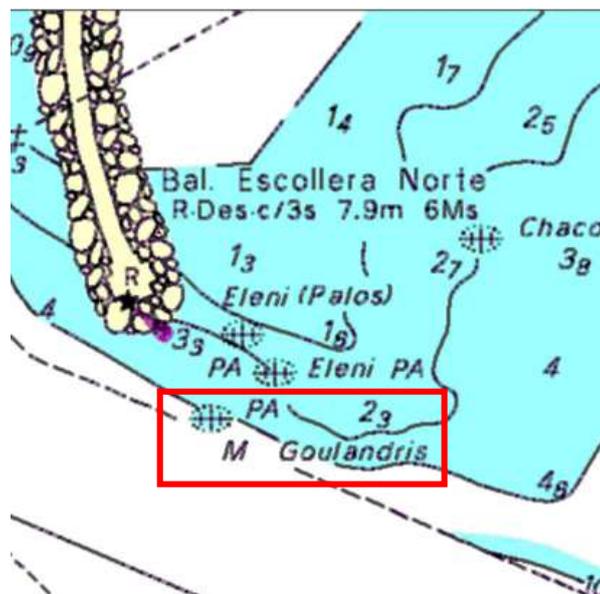
Figura 5. Se observan en proximidades de la Escollera Norte el casco a pique, PA -posición aproximada-, del M. Goulandris por fuera de la isobata de 5 m y sobre el límite del veril norte del canal de acceso.

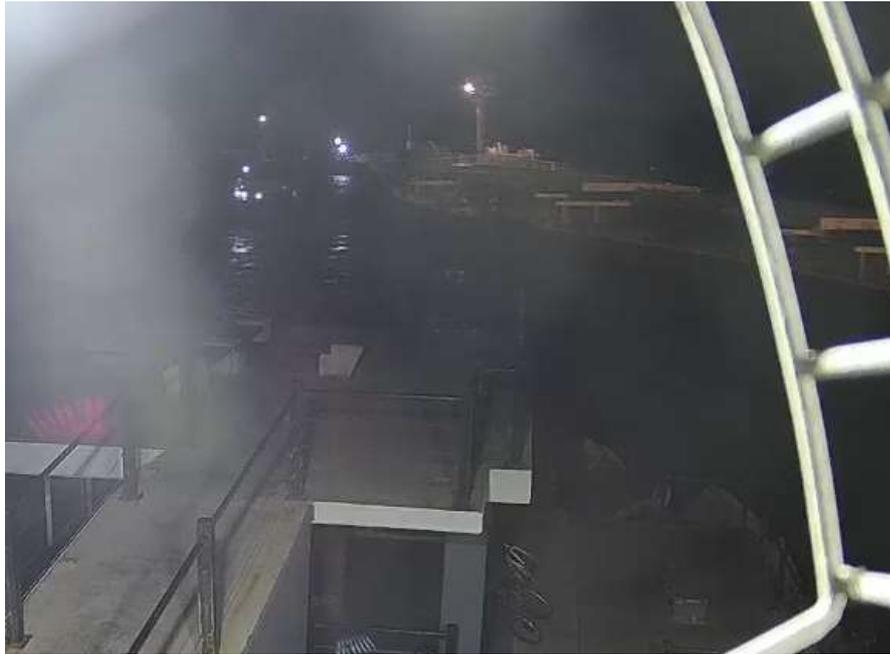
Figura 9. Cámara 77, Mirador en parte superior. Esta captura corresponde al momento aproximado de la colisión.

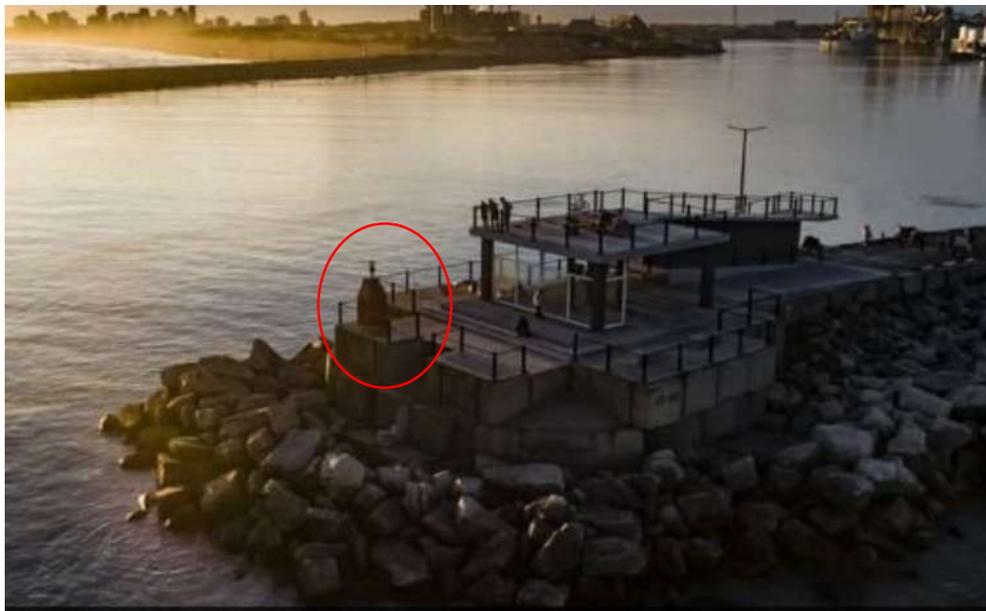
Figura 10. A modo ilustrativo se observa una foto de otro momento, se resaltó la baliza de la escollera norte que estaba reportada como apagada. Se ve la tulipa en la parte superior.

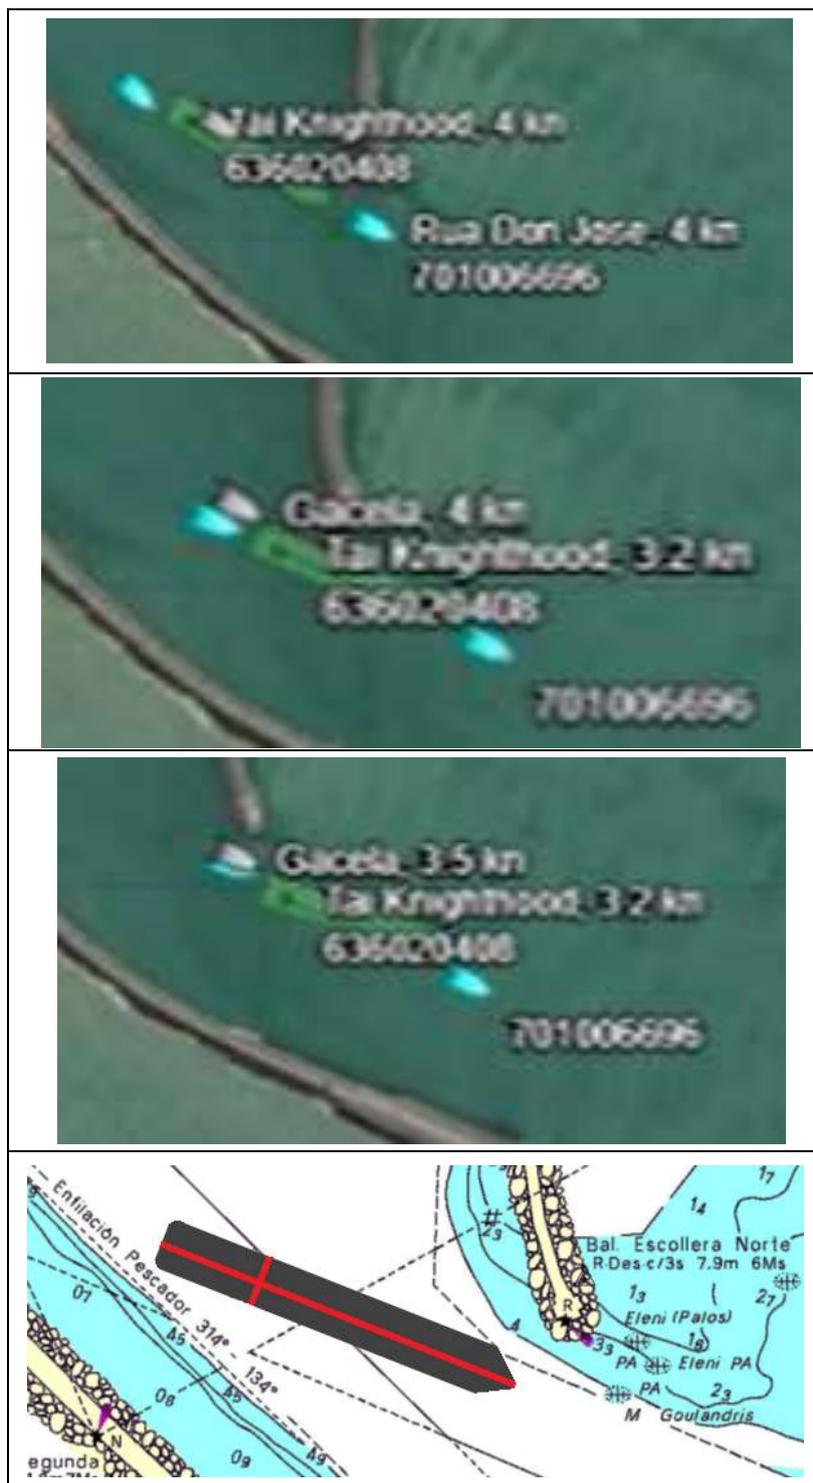
Figura 11. Secuencia de la salida del buque, se observa que la velocidad previa al suceso era de 4 nudos y posteriormente de 3,5 nudos, pero que nunca se detuvo. Se agregó como referencia un croquis a escala del buque sobre la carta náutica. Se observa el casco a pique del M. Goulandris a proa de la figura del buque y a aproximadamente 35 metros pasando el extremo de la escollera norte.

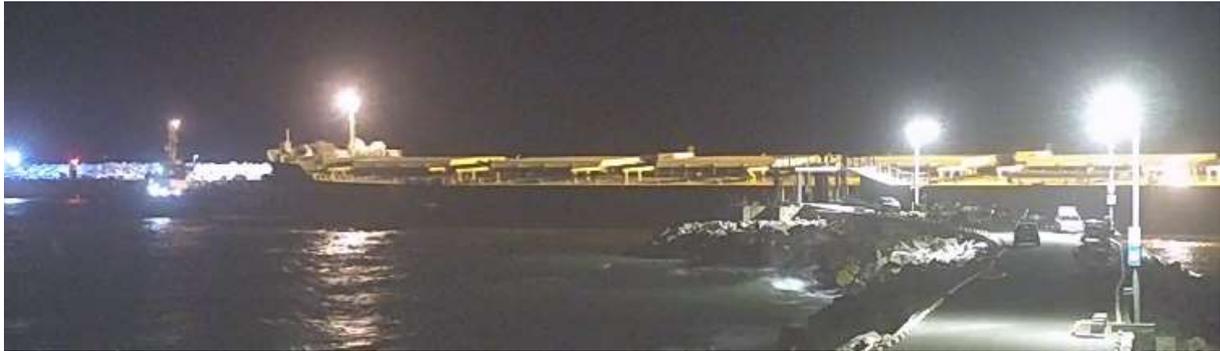
Figura 12. Se observa el buque ya escorado instantes después del impacto. Se ve el extremo de la escollera norte a la altura de la bodega 4 del buque.

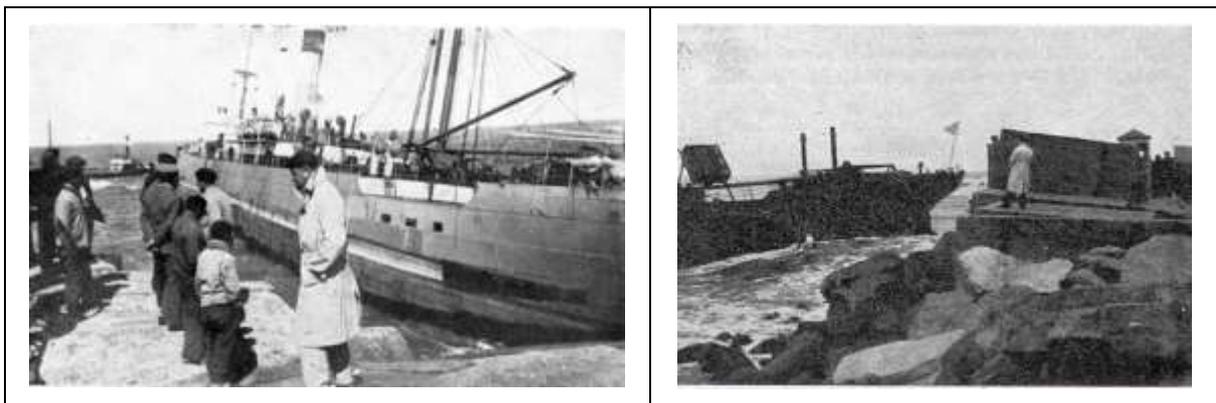
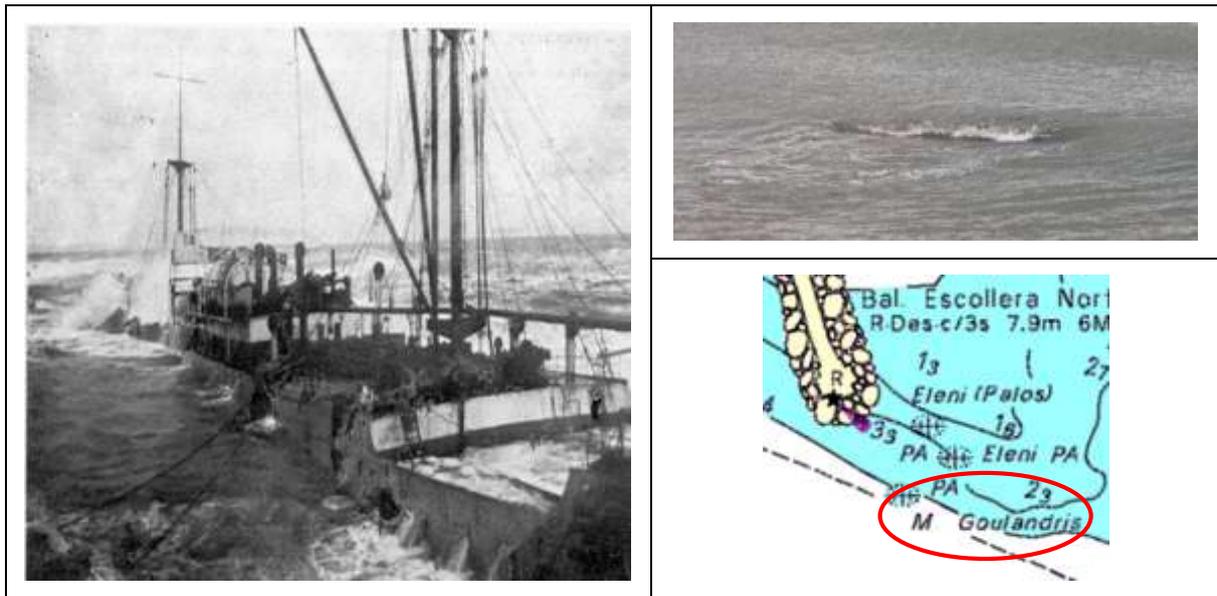
Acorde con lo publicado por la Guía Náutica Argentina⁵, era un buque mercante griego de casco de acero, de una eslora de 106 m y una manga de 15,20 m, que varó en el bajofondo cercano a la escollera norte del Puerto de Quequén, el 12 de noviembre de 1934.

Figura 10. Imágenes sobre la varadura, hundimiento y restos del M. Goulandris
