## INFORME PRELIMINAR

**Accidente:** Colisión B/M Tai Knighthood (OMI 9883845)

**Lugar:** Escollera Norte, canal de acceso - Puerto Quequén

**Expediente:** EX-2022-130427019- -APN-JST#MTR

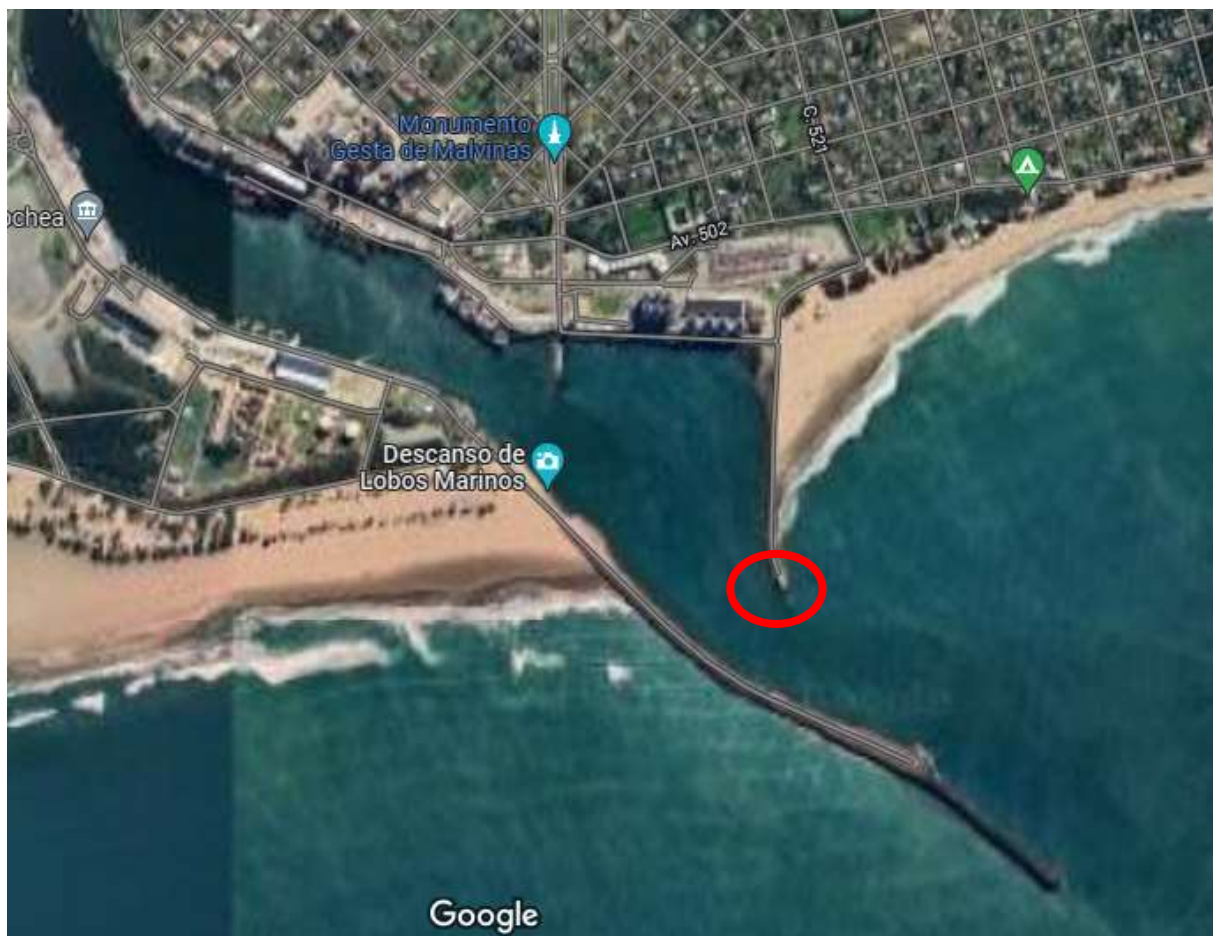
Aproximadamente 15 minutos luego de la zarpada, el buque se encontraba llegando a la altura del morro de la escollera norte, en ese momento la proa del buque se acercó hacia la cara interna de dicha escollera hasta que colisionó con esta, en proximidades del morro.

Figura 4: Lugar del suceso. Se destaca el morro de la Escollera Norte del canal de acceso puerto de Quequén. Fuente: Google Earth

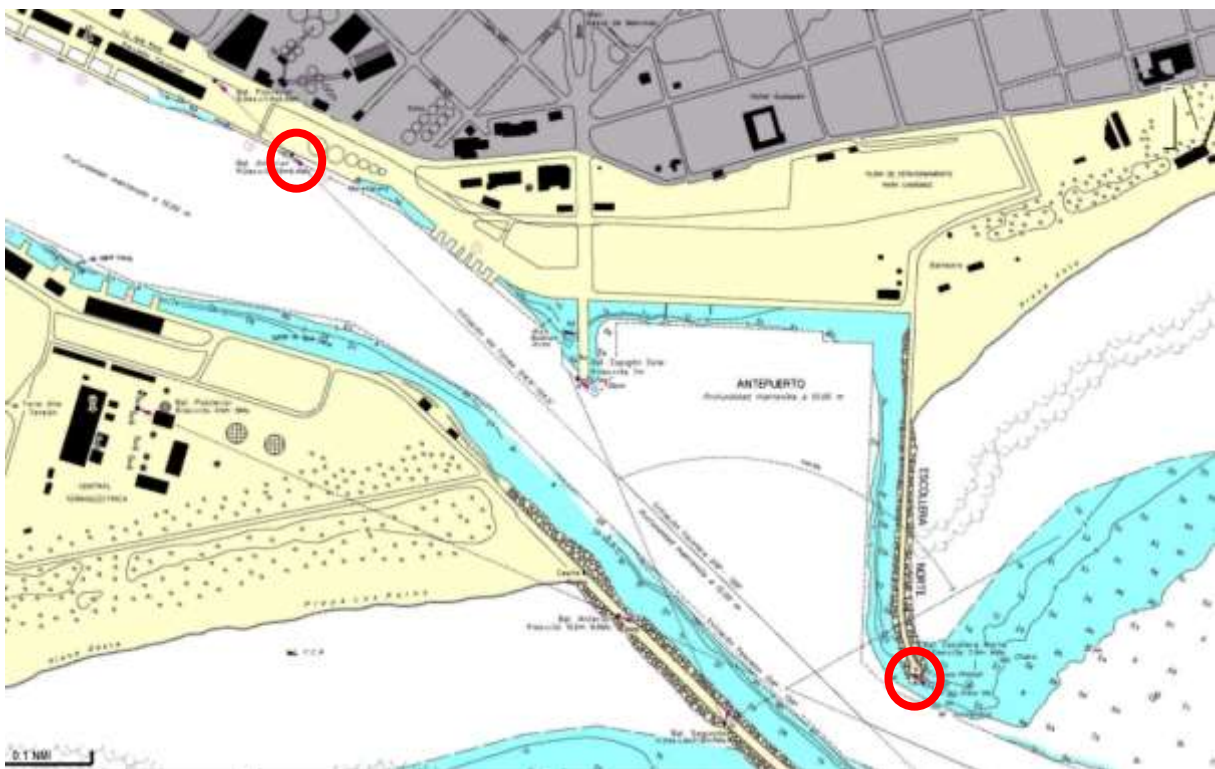
BALIZA ESCOLLERA NORTE	38-34.91S 058-41.79W APAGADA
BALIZA ENFILACIÓN DEL FONDO ANTERIOR	38-34.49S 058-42.43W FUERA DE SERVICIO

Figura 5. Extracto del Boletín de Aviso a los Navegantes N° 12/22 del 22/11/2022. Aviso Q 0161/22<sup>1</sup>.  
Novedades de balizamiento puerto de Quequén, Buenos Aires.

Figura 6: Gráfico indicativo del aviso Q 0161/22. Fuente: Extracto de la Carta H-252 - Rada Quequén. Se pueden observar, en orden de entrada, las enfilaciones de acceso y la de fondo ó escollera respectivamente. Se resaltan las balizas del morro de la escollera norte (en la parte inferior de la figura) y la baliza anterior de la enfilación de fondo que se utiliza de entrada (en la parte superior de la figura)
