Informe básico

Expediente: EX-2024-27012693- -APN-DNISAU#JST

Título: 216. Cargas. Choque. Costanera. Córdoba

Dirección Nacional de Investigación de Sucesos Automotores

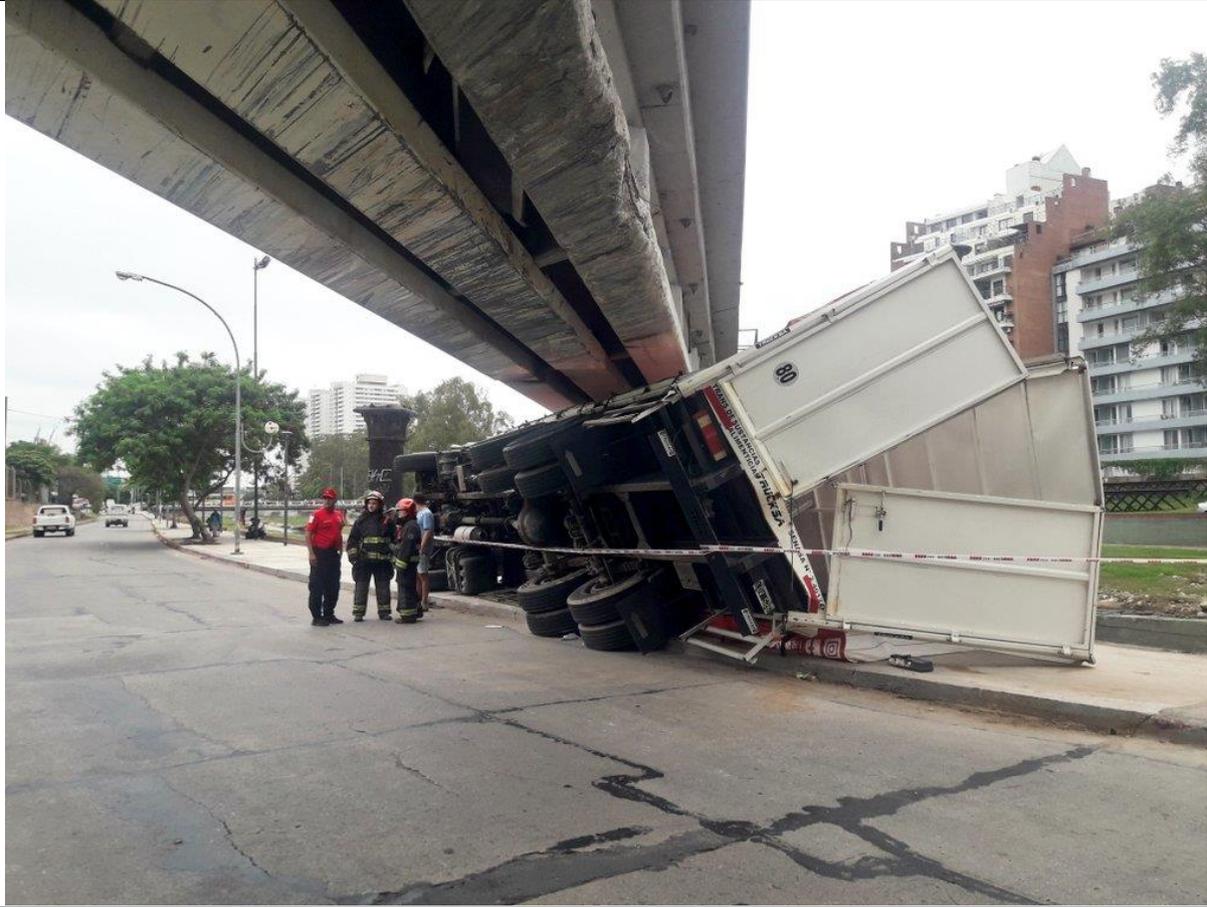
Reseña	Tipo de evento: Choque
<p>El suceso tuvo lugar sobre la avenida Intendente Ramón Bautista Mestre, a la altura del barrio Centro, a las 11 horas aproximadamente. Por razones bajo investigación, un camión rígido chocó un puente ferroviario que atravesaba la avenida. Como resultado, se produjeron daños materiales sobre la unidad y el conductor del vehículo no sufrió lesiones.</p>

Figura 1. Posición final del camión. Fuente: [Mas Radio Cordoba](#), 2024
