INFORME DE SEGURIDAD OPERACIONAL

Expediente: EX-2022-19711494- -APN-DNISAE#JST

Título: Pérdida de control en vuelo. Robinson R22 Beta, matrícula LV-KBQ, zona rural
20 km NE Canals, provincia de Córdoba

Fecha y hora del suceso: 27 de febrero de 2022 a las 22:30 horas (UTC)

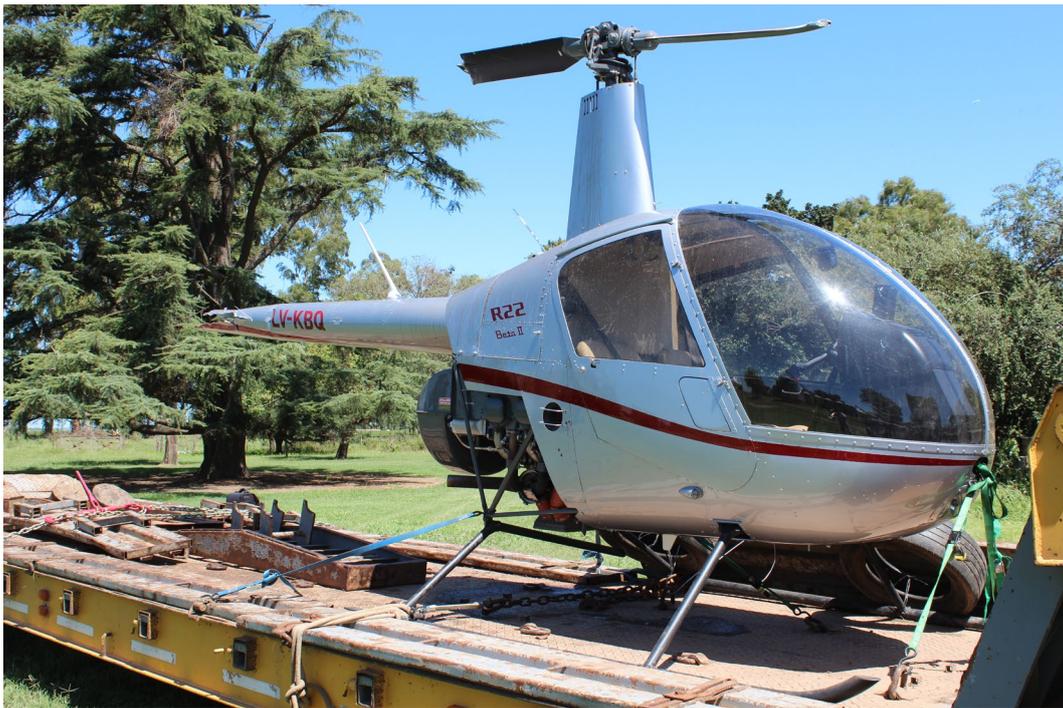
Luego de 15 minutos de vuelo, durante la fase de aproximación para un aterrizaje de práctica en un campo, se encendieron las alarmas de RPM³. El piloto realizó una autorrotación y luego de tomar contacto con el terreno, la aeronave volcó. Como consecuencia del suceso, la aeronave resultó con daños en su célula y en los rotores principal y de cola.

Figura 1. Aeronave LV-KBQ tras el accidente. Fuente: investigación JST

Allí, el fabricante expresa que el botalón (*boom*) de cola resultó con daños compatibles con un posible golpe de pala del rotor principal, que separó la sección de popa, dañó el empenaje y las palas del rotor de cola. Además, las palas del rotor principal evidencian un daño derivado del contacto con el suelo.

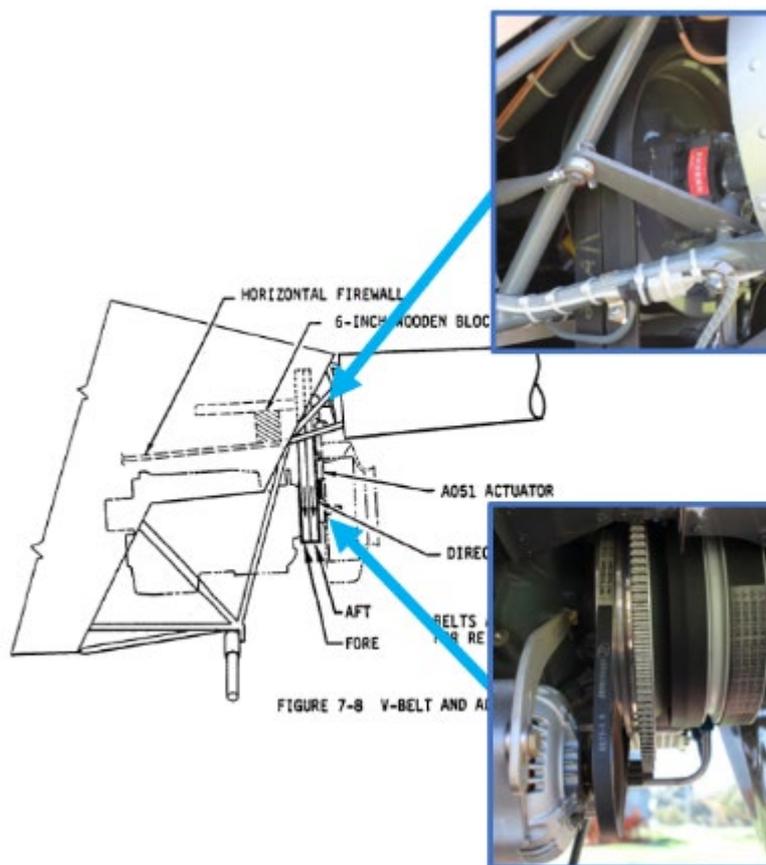
Al abandonar la aeronave, el piloto observó que las correas de transmisión se encontraban fuera de las poleas. De las imágenes obtenidas de la aeronave (ver figura 2) se pudo constatar el desplazamiento de estas.

Figura 2. Desplazamiento de las correas de transmisión. Fuente: investigación JST

La correa de transmisión trapezoidal delantera se desplazó una ranura hacia adelante en la polea de engranaje inferior y la correa de transmisión trapezoidal posterior se desplazó una ranura hacia atrás en la polea superior (ver figura 2 y figura 6). No había indicios de que las correas trapezoidales hubieran estado funcionando en esta posición, lo cual es congruente con el salto de las correas debido al impacto contra el terreno. El único daño al sistema de accionamiento fue relacionado con el golpe de pala del rotor principal sobre el cono de cola.

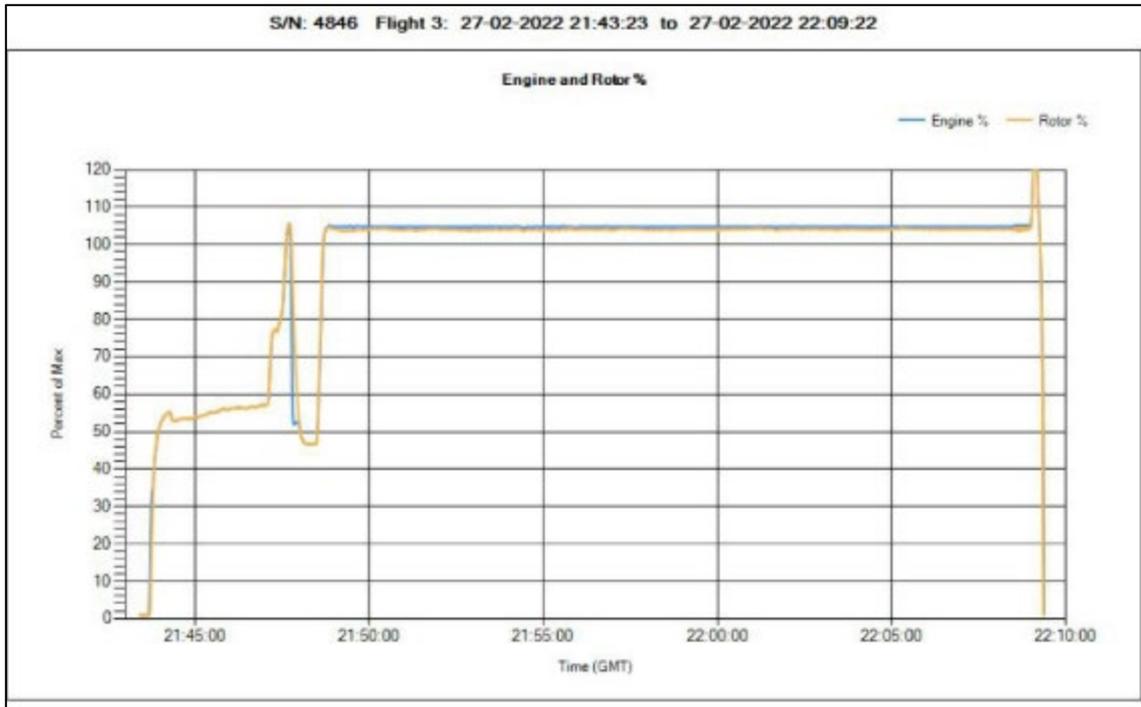
Figura 4. Registro de % de RPM de motor y rotor principal. Fuente: EMU

Los datos recuperados de la unidad de monitoreo del motor (ver figura 3) revelaron una sobrevelocidad en las RPM del rotor principal y del motor, alcanzando velocidades de 132% y 133%, respectivamente. Un examen de los rodamientos de los husillos de las palas del rotor principal reveló una fricción severa cuando estos eran girados a mano.

Al sobrepasarse los límites de revoluciones del rotor, se puede inferir que esto haya arrastrado a las revoluciones de motor y motivado el encendido de la luz de *clutch* al desacoplarse por vueltas. Una intermitencia (tono alto/bajo) en el sistema de audio debió haber llamado la atención al indicar que la velocidad de rotor se estaba aproximando al límite de 110% RPM (alcanzó 132% - 673,2 RPM de velocidad), condición que rápidamente cesó al caer abruptamente la indicación a cero (ver figura 4); coincidente con el momento del impacto con el terreno.

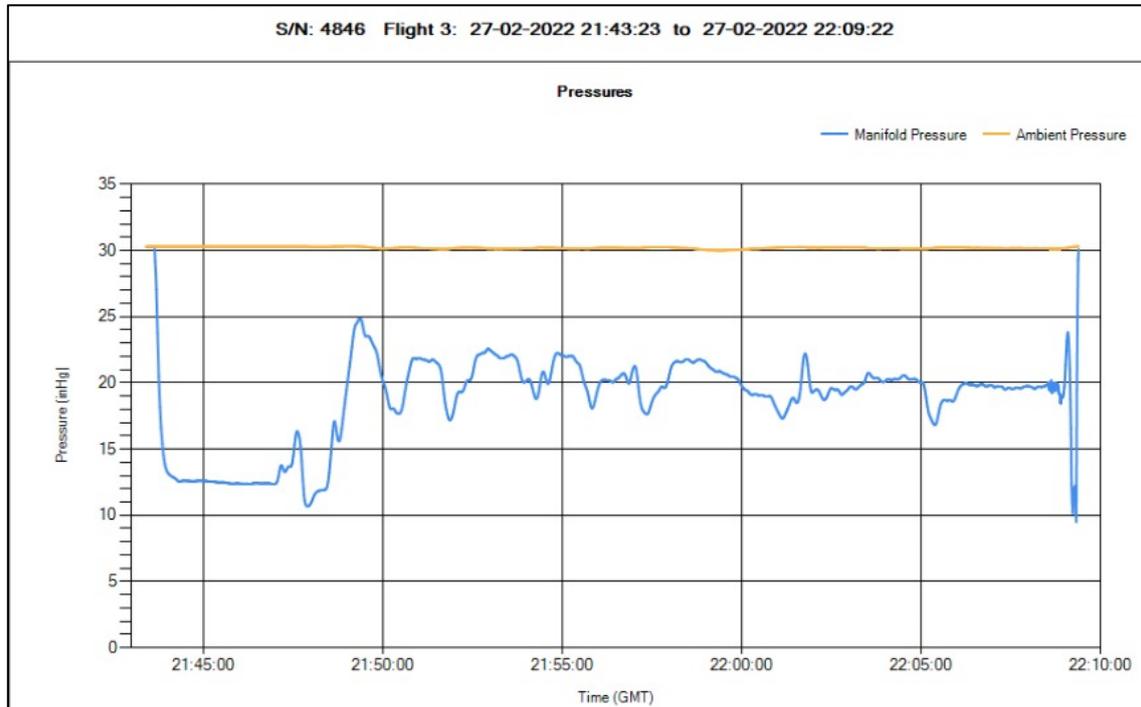
Figura 5. Registro presión de manifold. Fuente: EMU

Del análisis de los datos registrados por la EMU se desprende que los valores de motor y rotor se encontraban en un rango normal de operación hasta el momento en que se cerró el acelerador hasta ralentí (10 inHg aproximadamente, ver figura 5). En ese momento, se observa que las revoluciones del rotor comienzan a acelerarse hasta sobrepasar los límites permitidos, probablemente debido a una brusca bajada del paso colectivo durante la práctica de aproximación y aterrizaje en el campo.

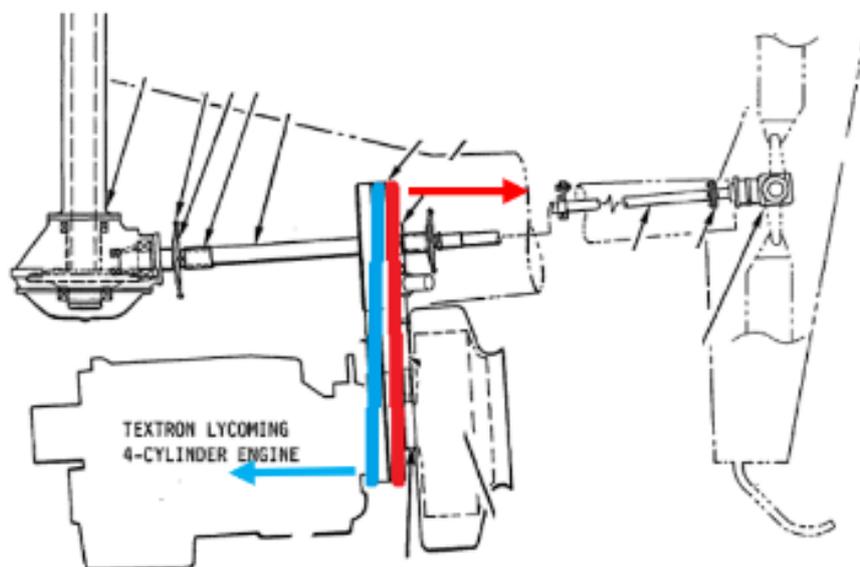
Figura 6. Desplazamiento de las correas de transmisión. Fuente: investigación JST

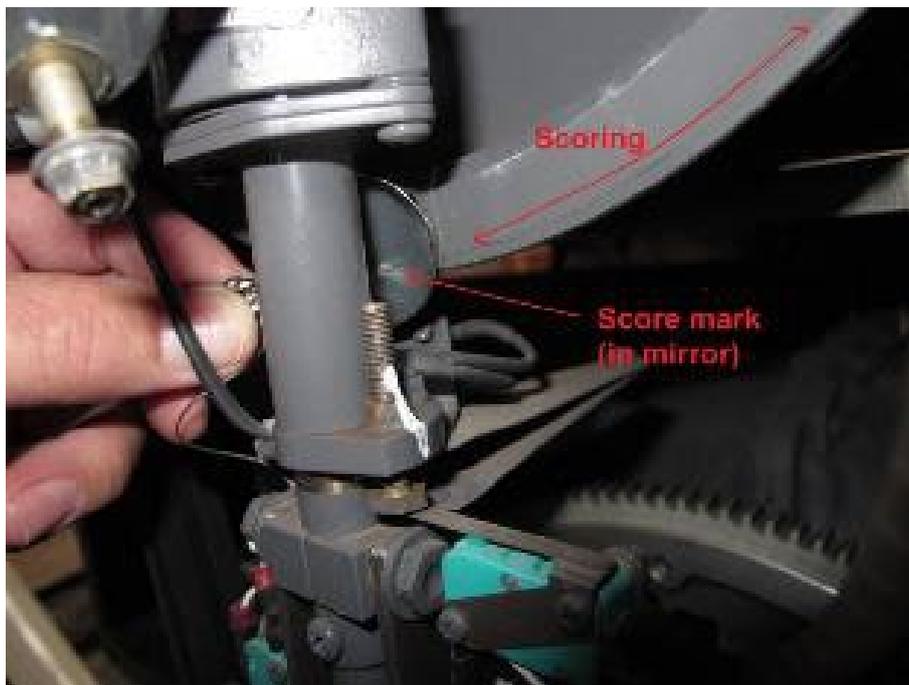
Las marcas de rozamiento en una de las caras de la polea superior junto a marcas de raspadura en la superficie frontal del actuador de tensión de correa indicaron que el motor estaba girando al momento del impacto contra el terreno.

Figura 7. Marcas de rozamiento. Fuente: informe del fabricante *Robinson*

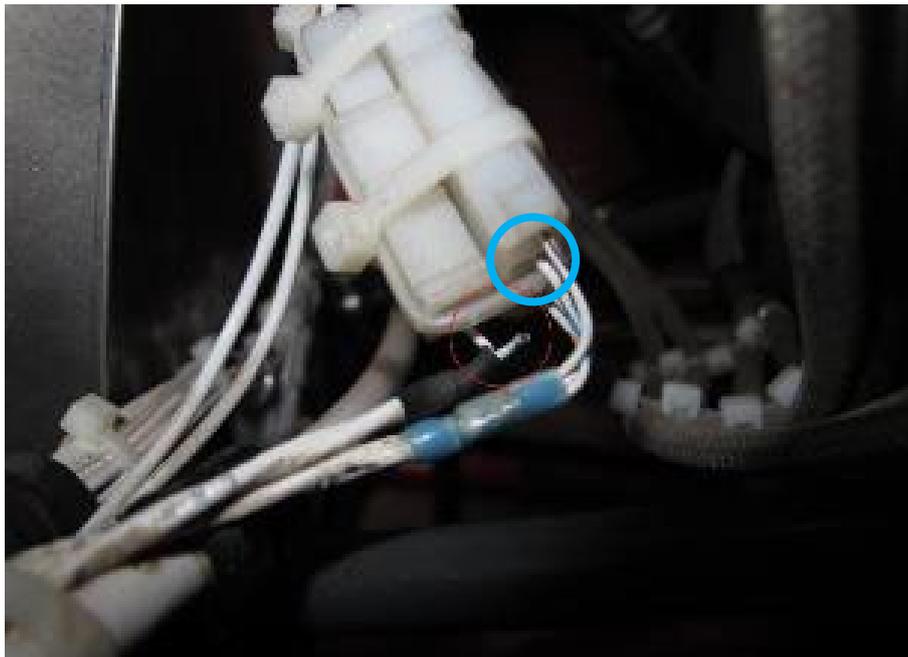
El examen del mazo de cables en el compartimiento del motor reveló que un cable se había separado de su conector (ver figura 8). Este cable es uno de los dos utilizados para enviar una señal desde los puntos de acoplamiento en el magneto derecho del motor al tacómetro A792-5 (ver figura 9), que proporciona la indicación de las RPM del motor. La separación de este cable haría que la aguja de RPM del motor cayera por debajo del 50% (esencialmente a cero) sin ningún efecto en el funcionamiento real del motor. En un mismo sentido, no genera la activación de ninguna alarma visual o audible en cabina.

Figura 8. Conector C143-1. Fuente: informe del fabricante *Robinson*

La separación del cable que muestra el informe del fabricante habría ocasionado que la aguja de RPM del motor cayera por debajo del 50% sin ningún efecto en el funcionamiento del motor ni el encendido de la alarma audible de altas RPM de rotor. No fue posible identificar si la separación del cable se produjo en vuelo o tras el aterrizaje brusco.

Producto del suceso, el fabricante brindó a todo el personal implicado en las fases de producción, incluidos inspectores, una formación adicional sobre el armado correcto del cableado.

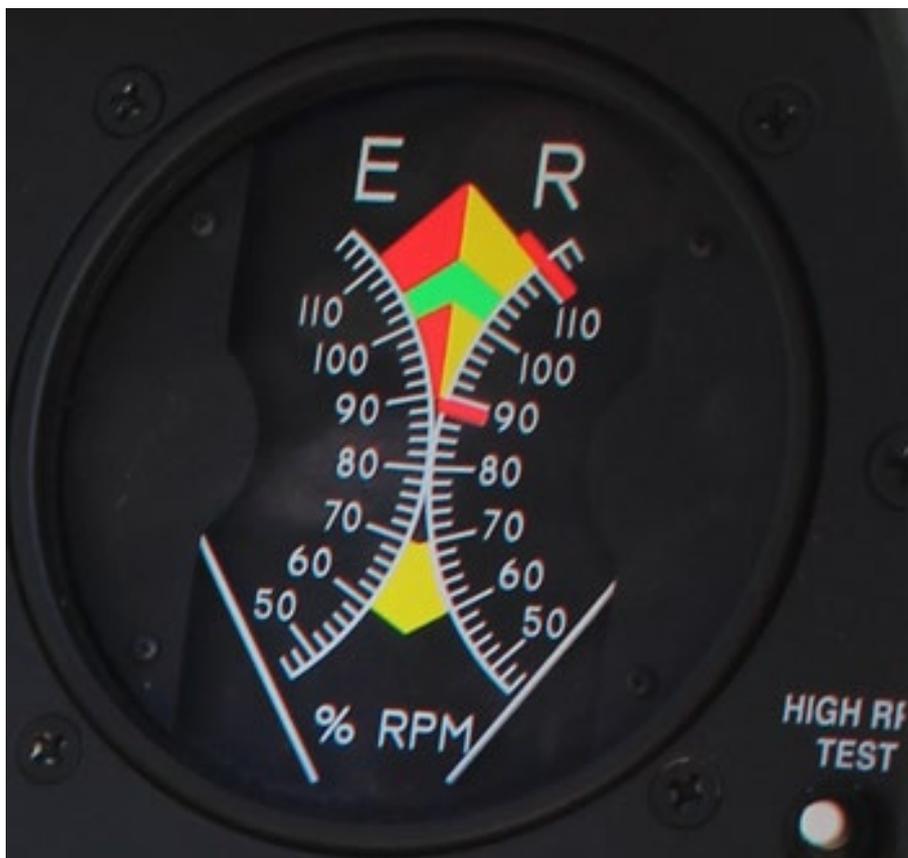
Figura 9. Indicador de RPM del motor (E) y rotor principal (R). Fuente: investigación JST

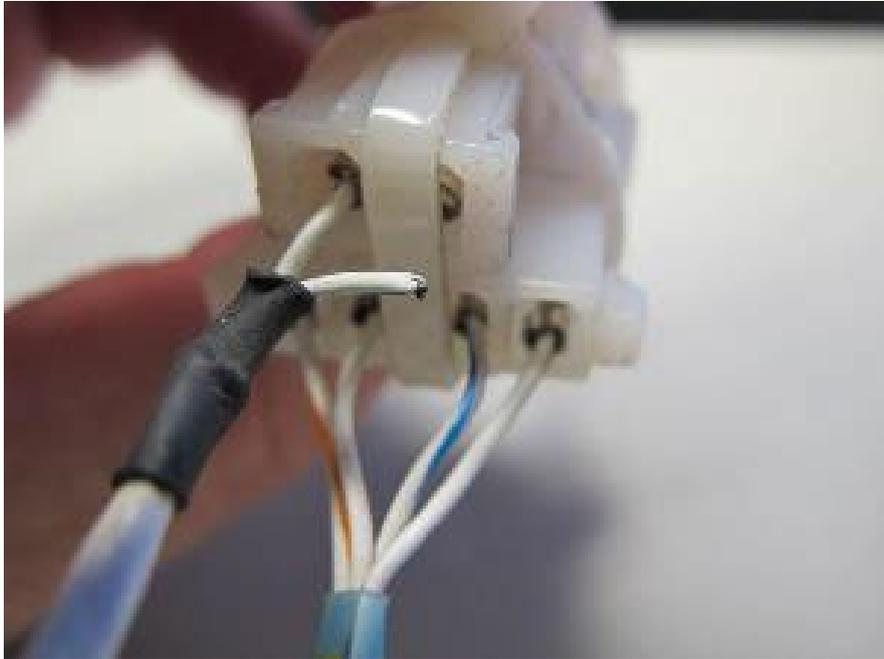
El precinto plástico cuya función es asegurar que los dos conectores permanezcan juntos provocó una tensión indebida sobre uno de los cables, lo que causó su desconexión.

Figura 10. Precinto plástico. Fuente: informe del fabricante *Robinson*

De acuerdo con lo informado por el fabricante, el armado del conector que falló por tensión indebida del precinto plástico no corresponde con las prácticas estándares aceptadas. Durante la investigación no fue posible determinar en qué fase (fabricación o rearmado de la aeronave en Argentina) se realizó el armado del mencionado conector.

- ✓ Uno de los cables del sensor de indicación de RPM del motor se cortó por tensión indebida del precinto plástico; no se pudo identificar el momento en de ocurrencia
 - ✓ El evento fue notificado a la JST de manera tardía
-
