Informe preliminar

Expediente: EX-2024-30029144- -APN-DNISAU#JST

Título: IP. 218. Cargas. Colisión. El Borbollón. Mendoza

Dirección Nacional de Investigación de Sucesos Automotores

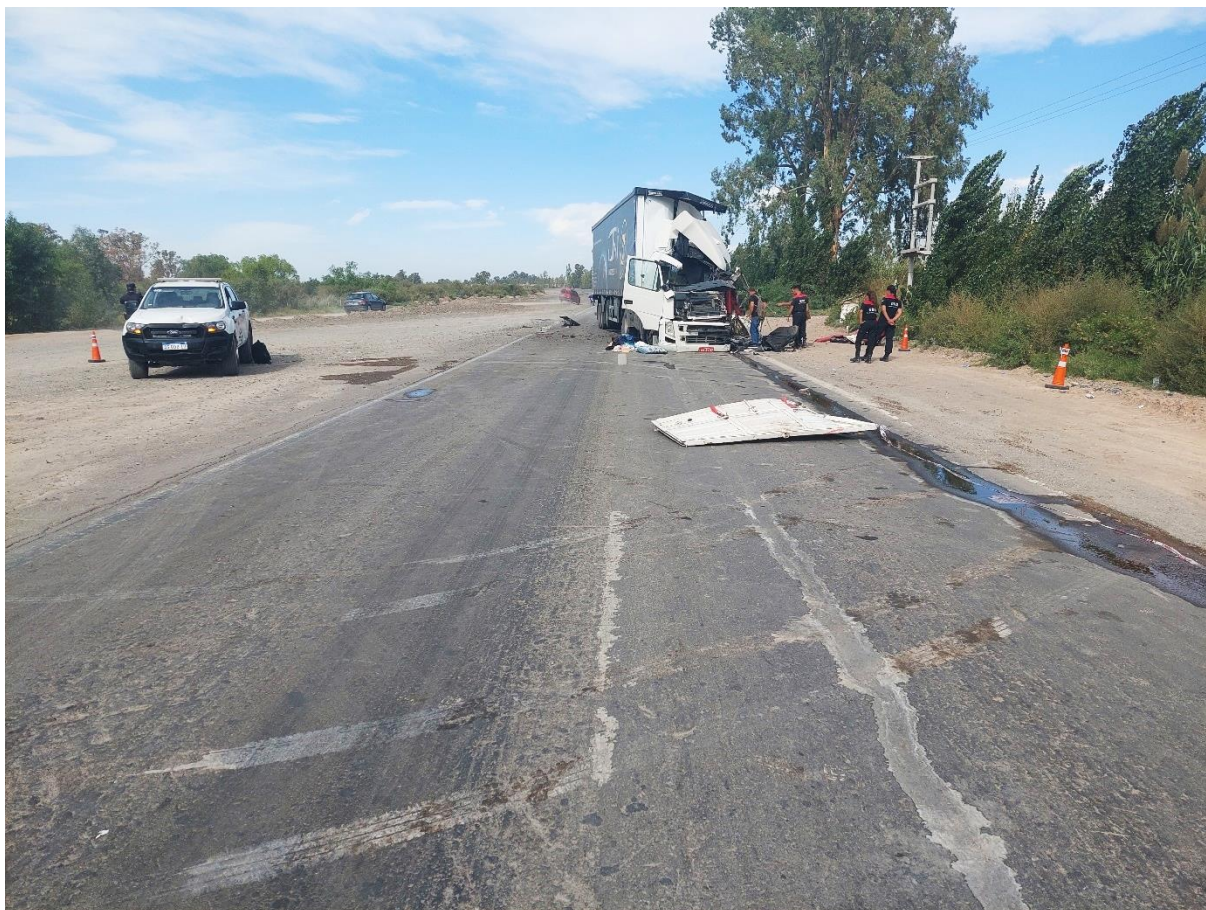
La superficie de la calzada es de pavimento asfáltico y presenta fallas visibles, como grietas, ondulaciones y ahuellamiento. Se encuentra demarcada con línea discontinua de color blanco de separación de carriles y líneas continuas de color blanco en ambos costados de la calzada que indican el borde externo de la vía.

Figura 2. Vista general del lugar del lugar del suceso. Dirección del Vehículo 1 en la Ruta Nacional 40, con vista de noreste a suroeste, hacia Ciudad de Mendoza. Fuente: JST, 2024

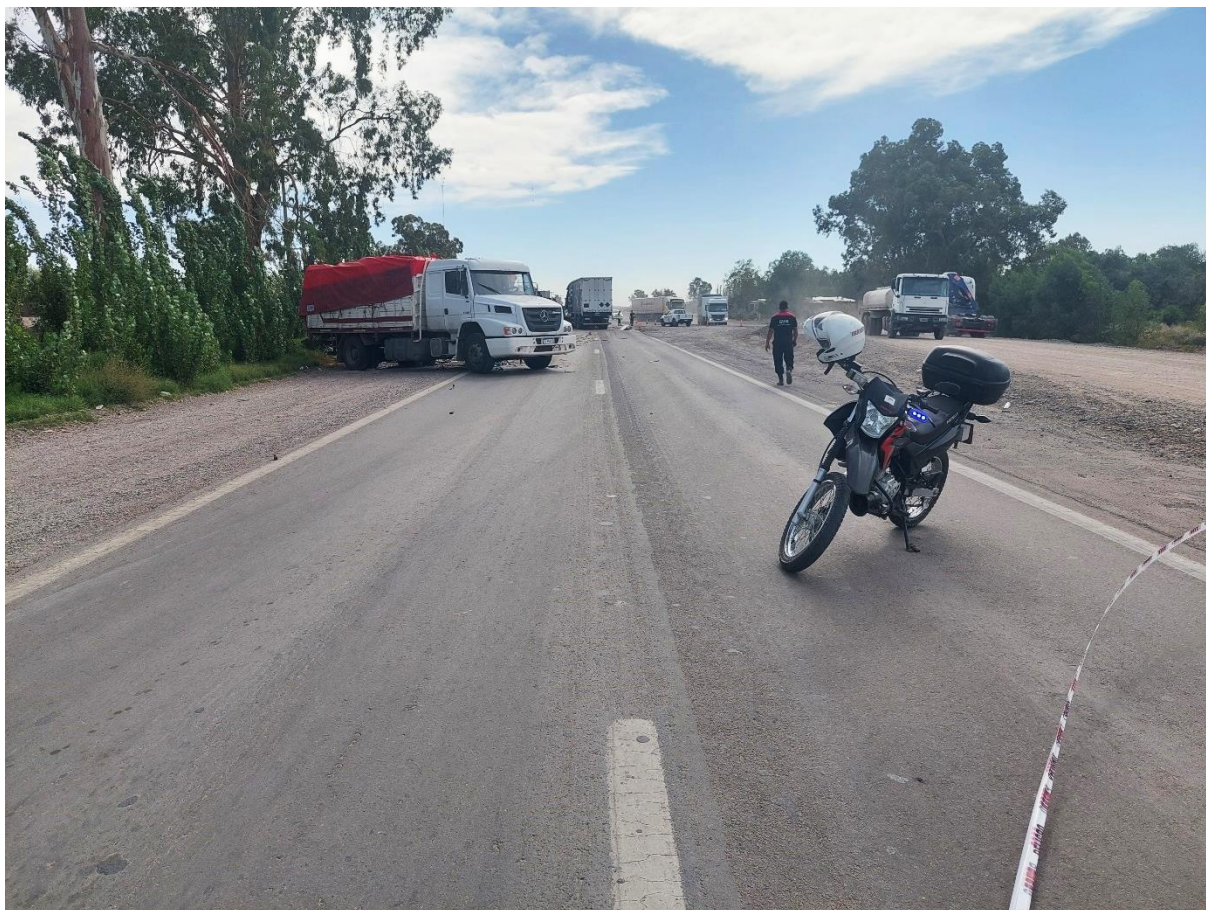
Figura 3. Vista general del lugar del lugar del suceso. Dirección del Vehículo 2 en la Ruta Nacional 40, de suroeste a noreste, hacia San Juan. Fuente: JST, 2024

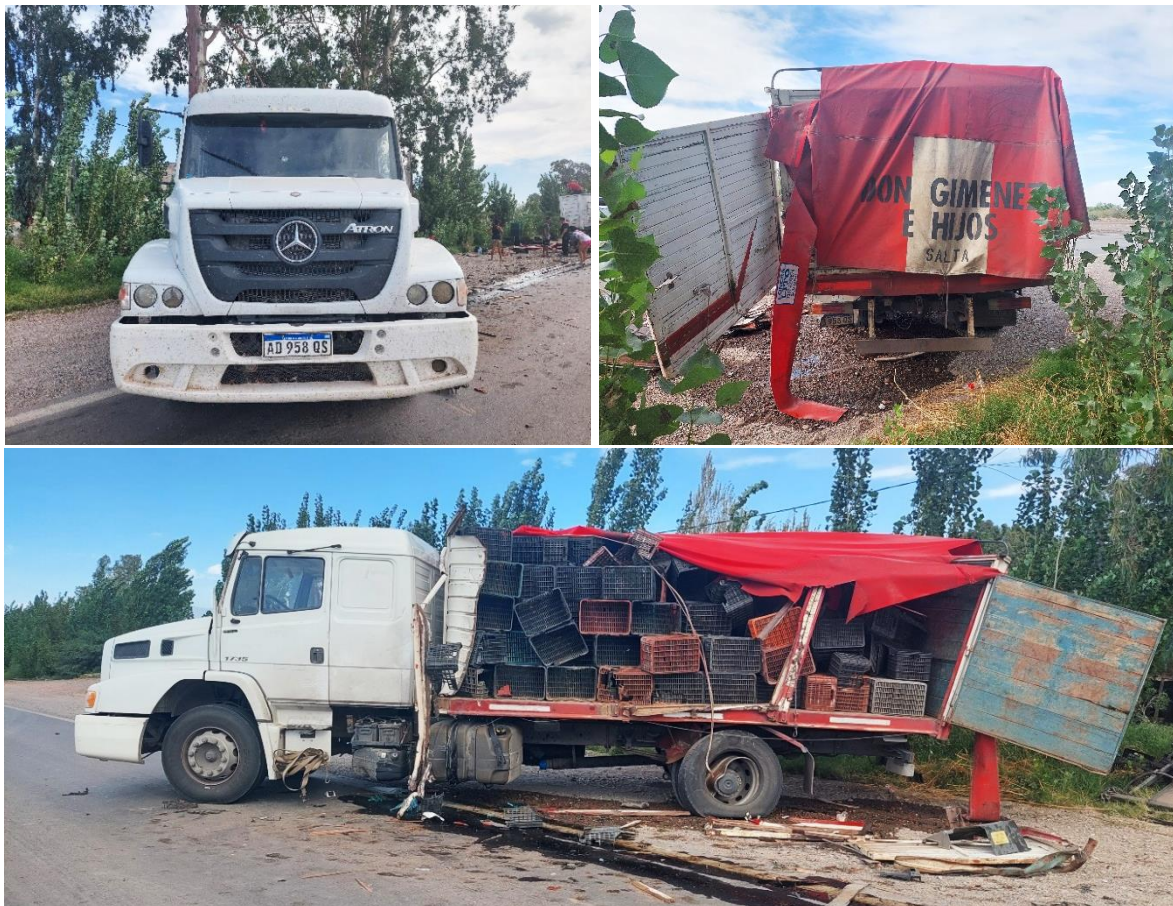
El camión tractor presentó daños en el sector anterior, consistente en trizado del parabrisas. En su lateral izquierdo, sufrió desprendimiento total del espejo retrovisor externo, abrasiones y hundimiento de la cabina dormitorio, rotura de tanque de combustible, desprendimiento de barandas laterales, torsión de llanta y rotura de neumático externo del eje trasero. En el sector superior, se observó desprendimiento de arcos de lona, lona parcialmente desprendida y rajada. Se identificó la orientación de las fuerzas actuantes de adelante hacia atrás y de izquierda a derecha.

Figura 5. Daños materiales del camión tractor del Vehículo 1. Se observa el lateral izquierdo mayormente afectado. Fuente: JST, 2024

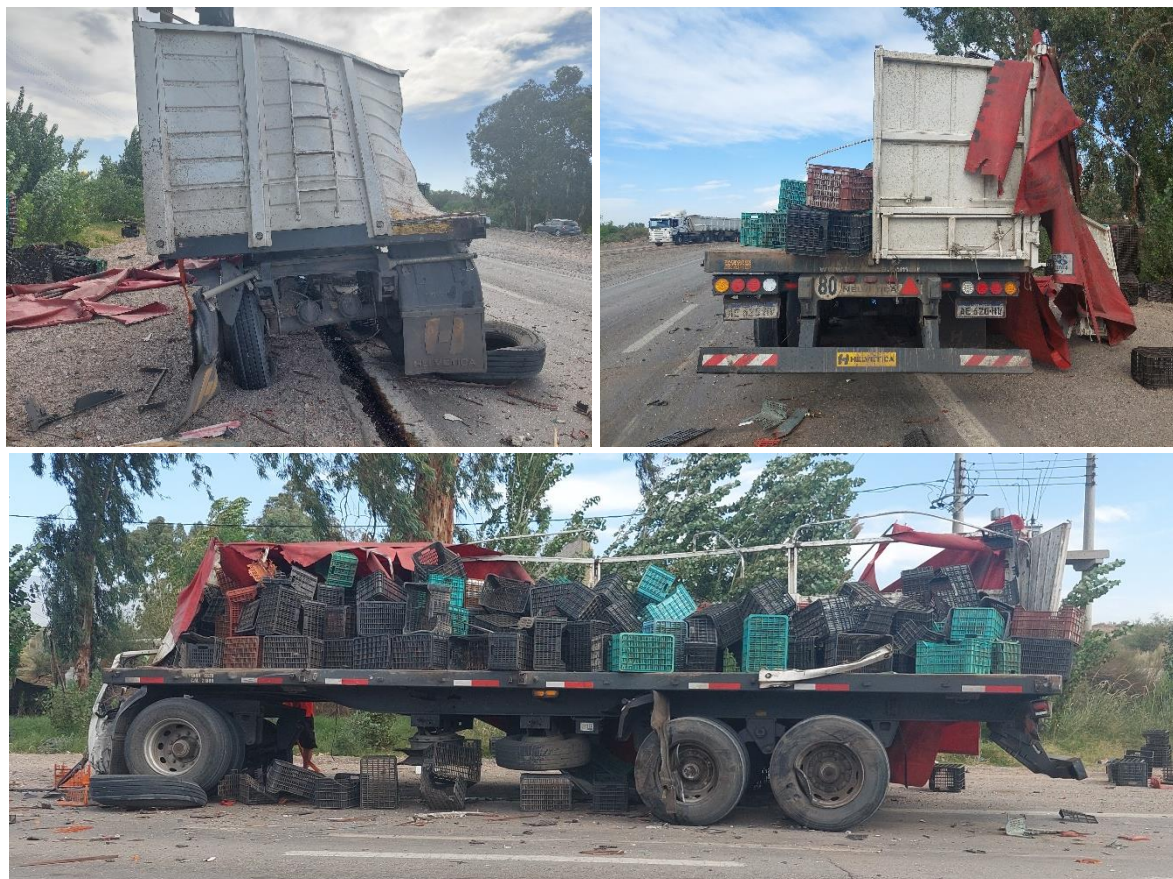
El acoplado presentaba daños en el sector anterior, consistente en el desprendimiento total del sistema de enganche y torsión de barandas. En el lateral izquierdo se observó desprendimiento de barandas, torsión de llantas y rotura de cubiertas externas del eje medio y trasero. En el sector posterior se constató desprendimiento del portón trasero. En el lateral derecho, los daños consistieron en el desprendimiento de barandas, torsión de llanta del eje trasero externo y rotura de dos cubiertas del eje trasero. En el sector superior se observó el desprendimiento de arcos de lona, lona desprendida y rajada. Se identificó la orientación de las fuerzas actuantes de adelante hacia atrás y de izquierda a derecha, tal como se observó en la unidad tractora del vehículo.

Figura 6. Daños materiales del acoplado del Vehículo 1. Se observa el sector anterior, lateral izquierdo y sector posterior afectados. Fuente: JST, 2024

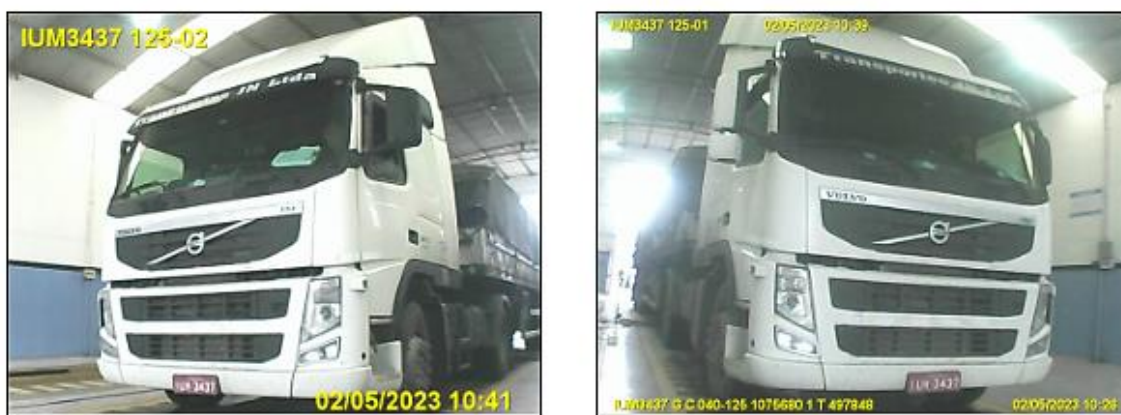
Código	Gravedad	Descripción	Observaciones
010303	L	Sistema de Dirección > Caja de Dirección > Pérdidas de aceite	
09030105	L	Carrocería > Vidrios de Seguridad > Parabrisas > Descripción libre	FISURAS
10010302	L	Letreros e Indicadores > Letreros e Indicadores Exteriores > Placas o Bandas Retroreflectivas > Estado deficiente y/o ubicación inadecuada	ESTADO DE BANDAS DELANTERAS

Figura 7. Fotovalidación y anomalías RTO del Vehículo 2. Fuente: RTO, CENT, 2024

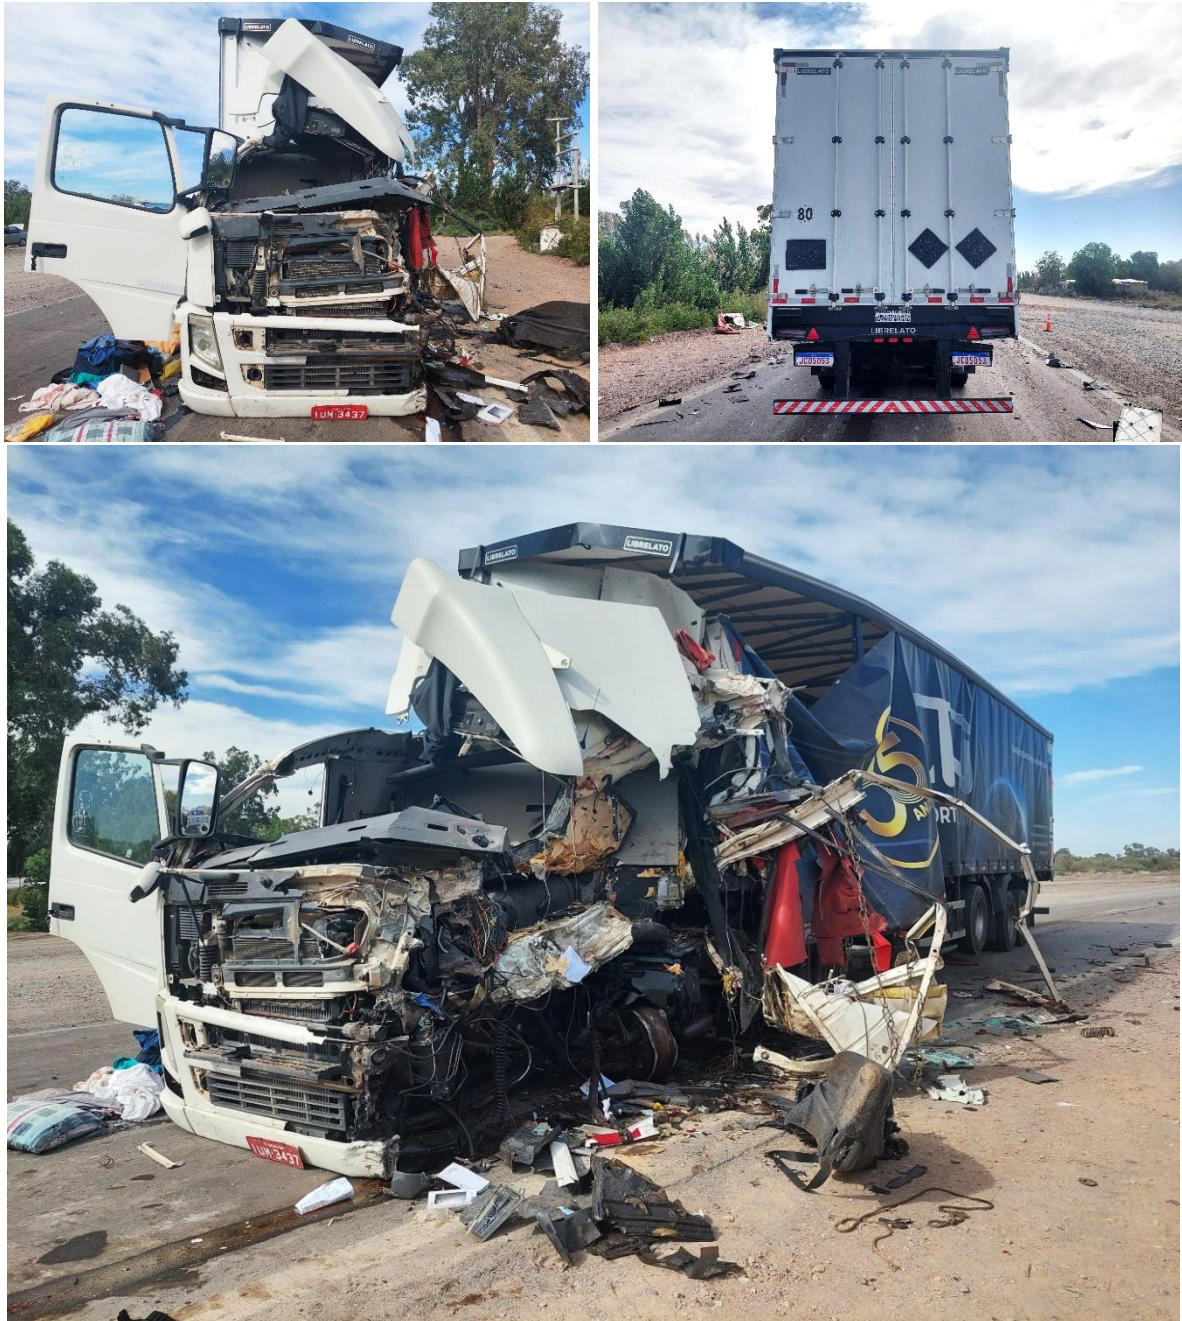
El camión tractor presentó destrucción general de la cabina, mayormente afectada en la zona del habitáculo del conductor. Se identificó la orientación de las fuerzas actuantes de adelante hacia atrás y de izquierda a derecha.

El semirremolque presentó daños en el sector anterior y el lateral izquierdo (anterior); torsión y desprendimiento de soportes de estructura de caja, desprendimiento y rotura parcial de lona. La orientación de las fuerzas actuantes se estableció de adelante hacia atrás y de izquierda a derecha.

Figura 8. Daños materiales del Vehículo 2. Se observa el sector anterior y lateral izquierdo afectados, en especial zona del habitáculo del conductor. Fuente: JST, 2024

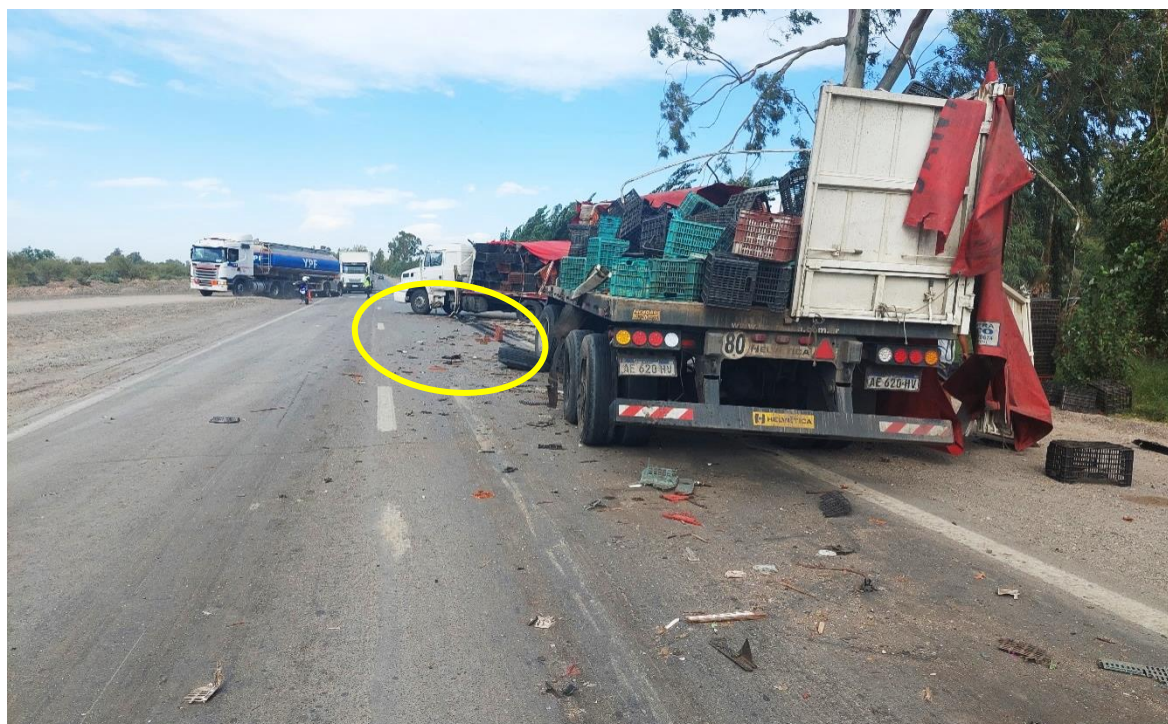
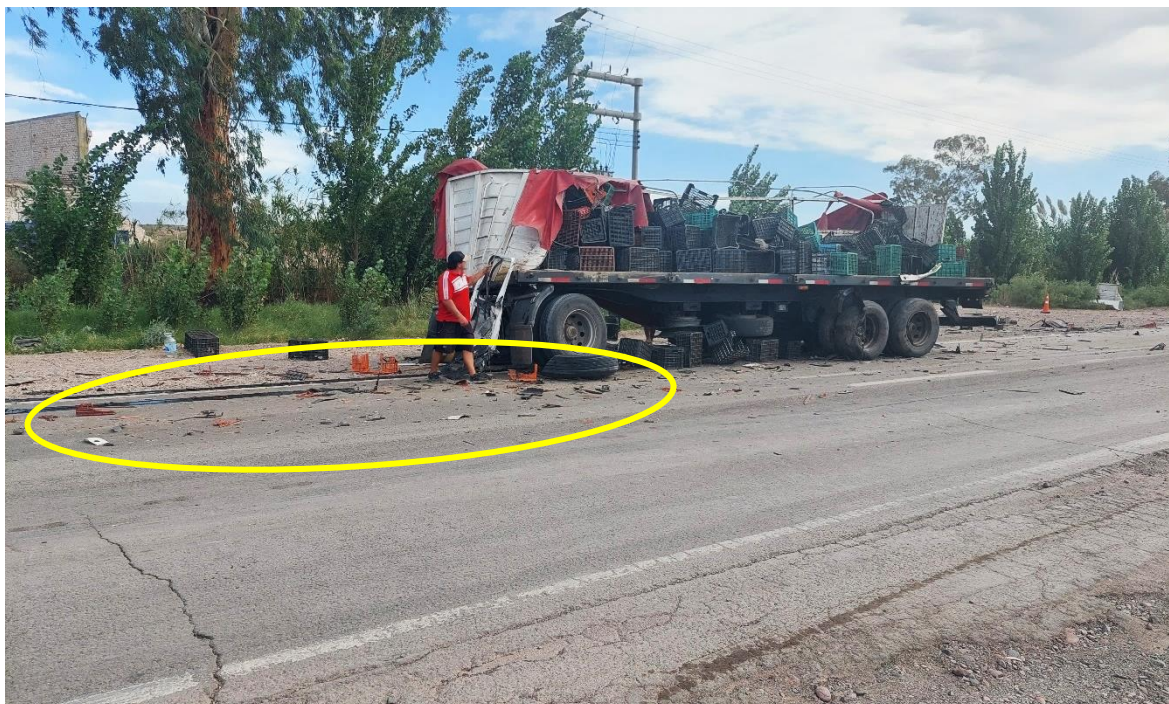
El Vehículo 2 se cruzó al carril de circulación opuesto e impactó contra el Vehículo 1. El tipo de colisión entre los vehículos fue primeramente por raspado positivo entre el Vehículo 2 y el camión tractor del Vehículo 1 y luego una colisión del tipo frontal angular entre el Vehículo 2 y el acoplado del Vehículo 1. La zona de impacto se ubica sobre el carril noroeste de la ruta (mano hacia la Ciudad de Mendoza).

Figura 9. Dentro de los óvalos se observa la zona de impacto sobre el carril noroeste (mano hacia la Ciudad de Mendoza). Se observa sobre la calzada y banquina, suciedad y restos vehiculares. Fuente: JST, 2024

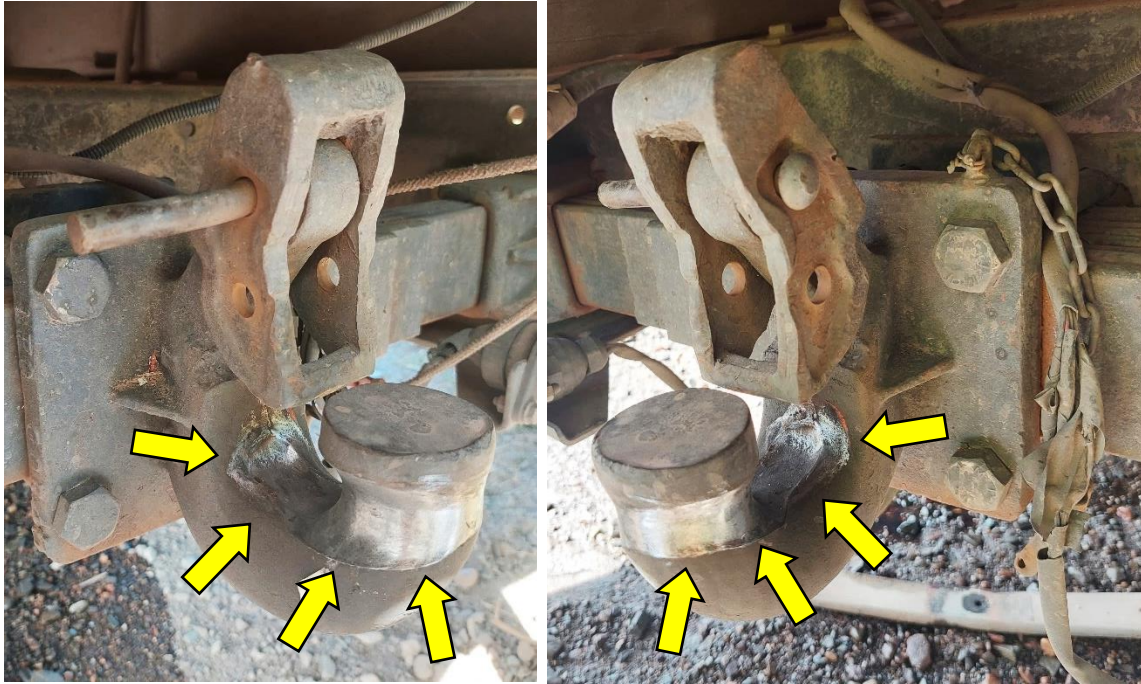
Los sectores de contacto iniciales entre los vehículos fueron; el sector frontal izquierdo del camión tractor correspondiente al Vehículo 2, con el lateral izquierdo de la cabina del camión tractor correspondiente al Vehículo 1. Por la misma acción dinámica y direcciones de los rodados involucrados, el Vehículo 2 continuó su dirección tomando contacto físico con el lateral izquierdo de la caja del camión tractor del Vehículo 1, para luego impactar al acoplado del Vehículo 1 por su sector frontal izquierdo, lo cual produjo daños en la parte anterior y lateral izquierdo del acoplado y el desprendimiento total del sistema de enganche.

Figura 10. Gancho de enganche del camión tractor del Vehículo 1. Las flechas indican el desgaste excesivo (por fricción) del diámetro exterior del enganche. Asimismo, faltante del seguro pasador. Fuente: JST, 2024

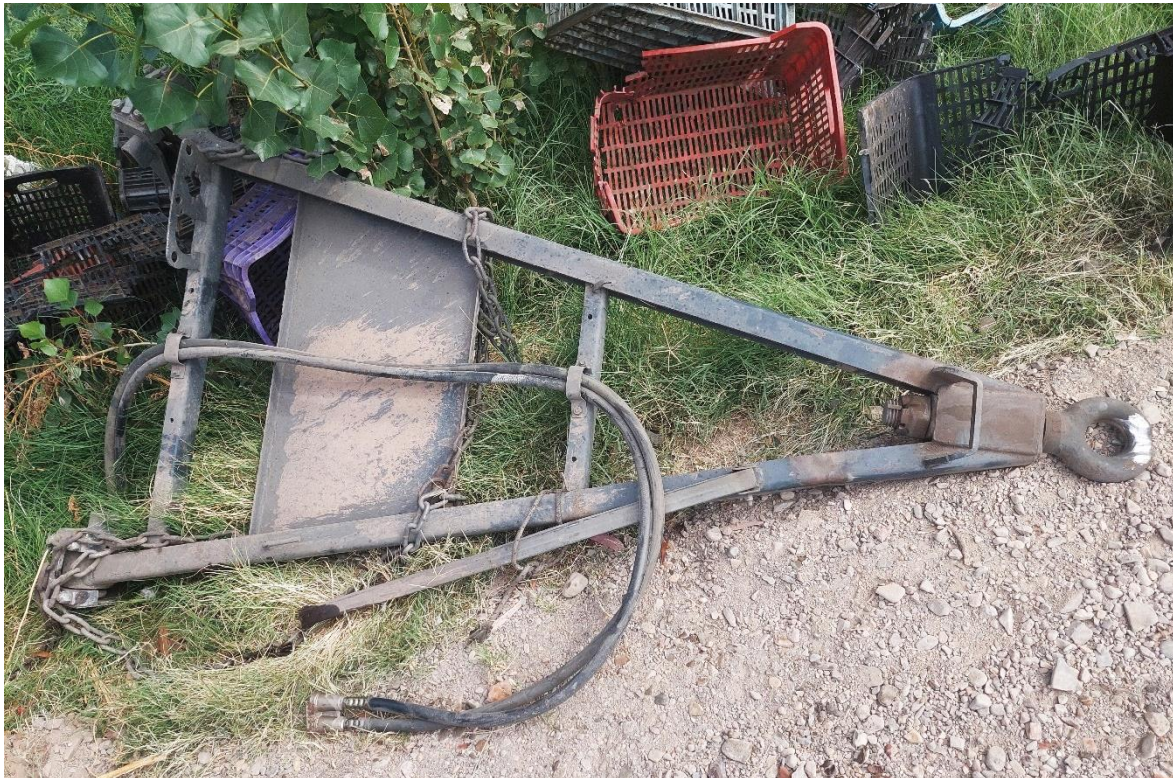
Figura 11. Lanza que une el acoplado con el camión tractor del Vehículo 1, completamente desprendido, a un costado de la vía. Fuente: JST, 2024

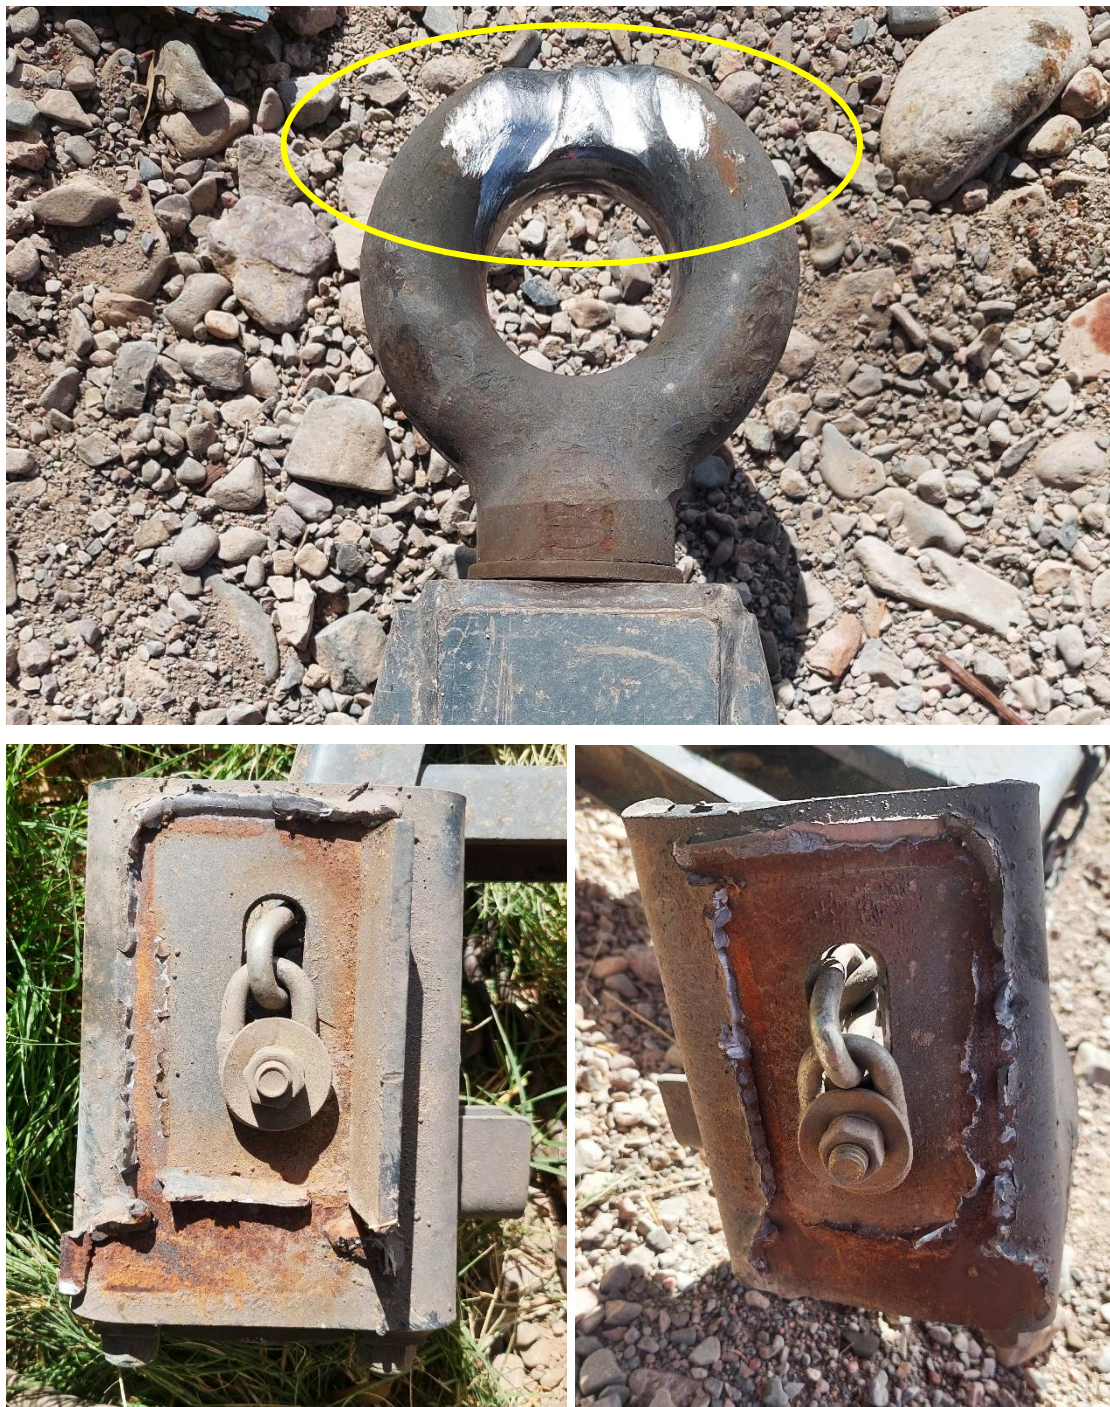
Figura 12. Extremos de la lanza. En la fotografía de arriba y dentro del óvalo, se observa el ojal de enganche con desgaste excesivo por fricción. En las fotografías de abajo, se observan los extremos solidarios al acoplado con signos de fractura por tracción. Fuente: JST, 2024

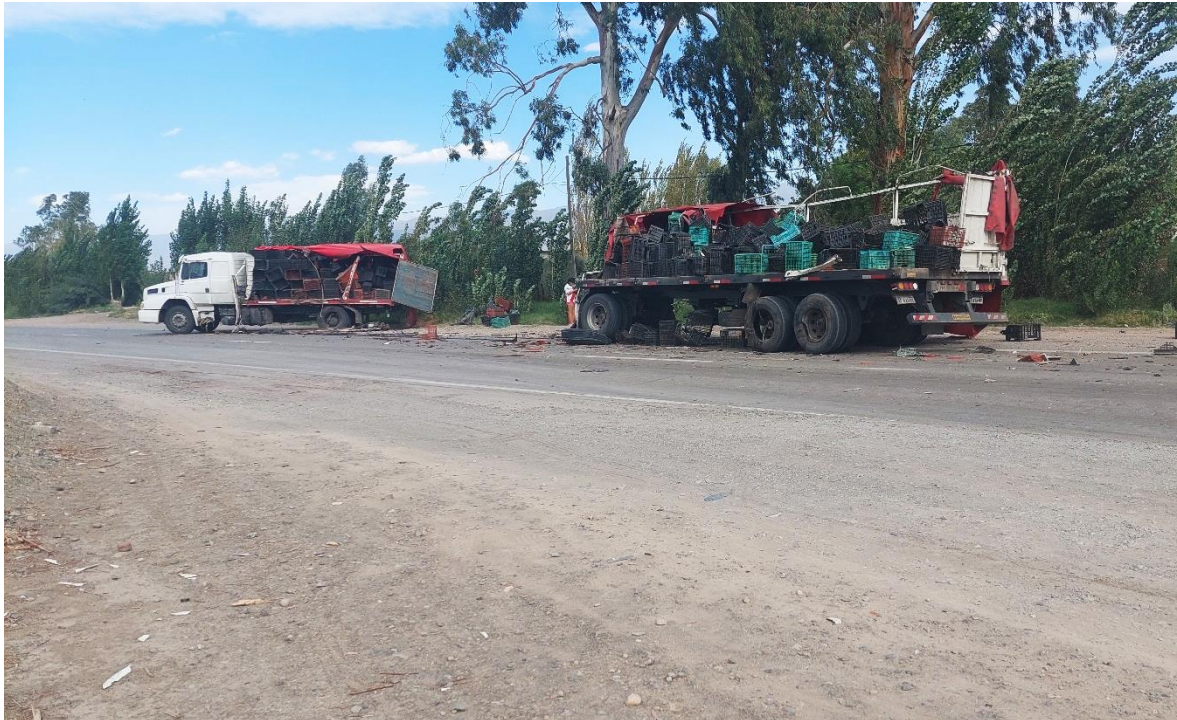
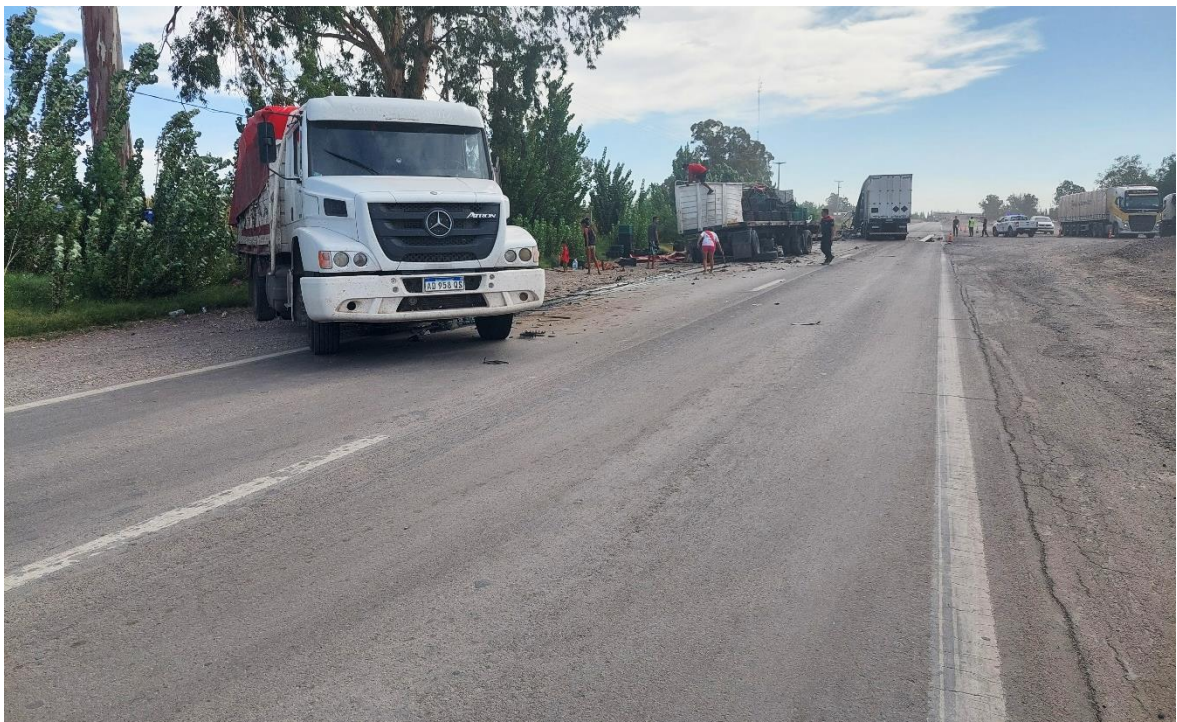
Luego de la colisión, el camión tractor del Vehículo 1 quedó sobre el margen noroeste de la ruta, a 16 metros de la zona de impacto, con su frente orientado hacia el sur. El acoplado del Vehículo 1, por su parte, quedó sobre el margen noroeste de la ruta,

prácticamente sobre la zona de impacto, con su frente orientado hacia el cardinal suroeste.

Figura 13. Posición final del Vehículo 1. Se observa mayormente ubicado sobre el margen noroeste de la ruta. Fuente: JST, 2024

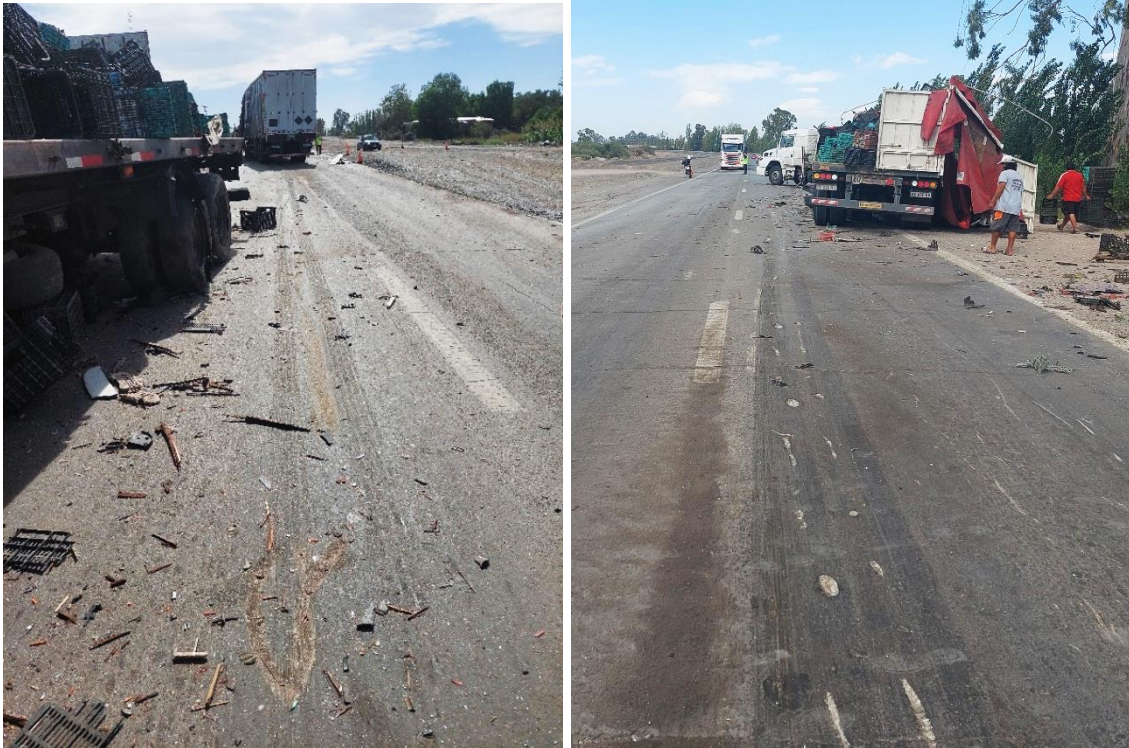
El Vehículo 2 dejó impresa una huella de frenado dual de 38 metros de longitud junto con hendiduras sobre la calzada (provocadas por el contacto de la llanta sobre el pavimento asfáltico), desde la zona de impacto hasta su posición final, ubicada mayormente sobre el carril de circulación opuesto, con su frente orientado hacia el cardinal noreste.

Figura 14. Trayectoria posimpacto del Vehículo 2. A la izquierda (vista hacia San Juan) se observa una huella de frenado dual y a la derecha (vista hacia Ciudad de Mendoza) la misma huella de frenado dual junto con hendiduras lineales intermitentes sobre la calzada. Fuente: JST, 2024

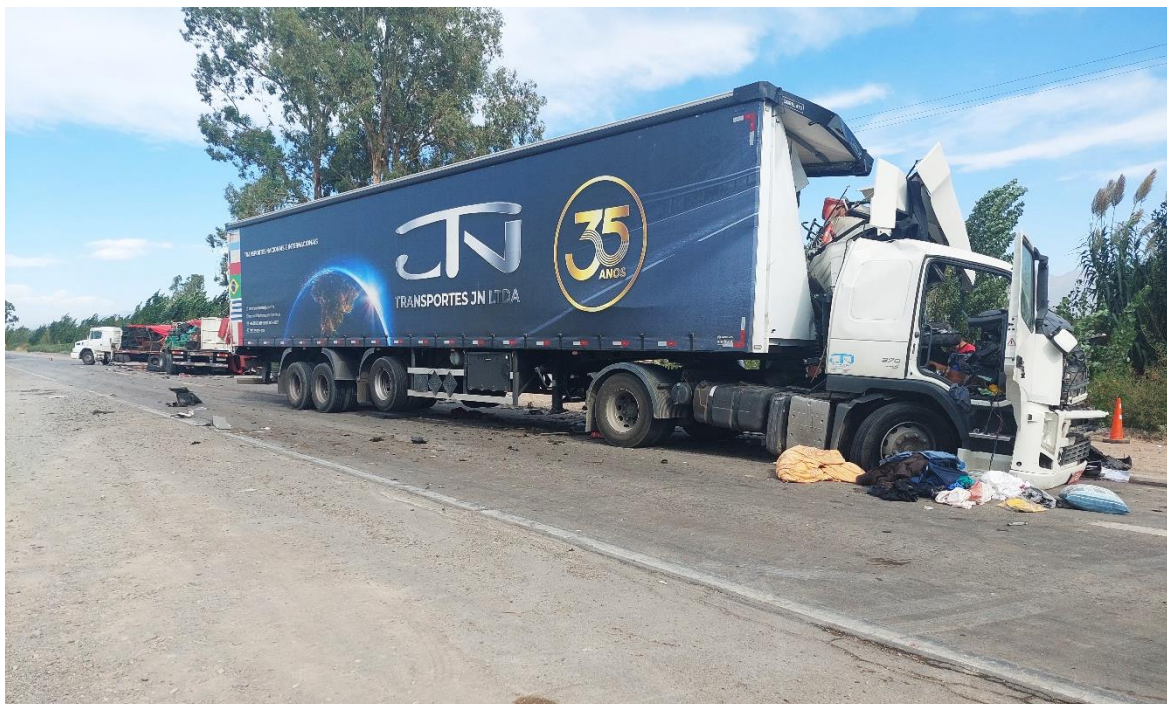
Figura 15. Posición final del Vehículo 2. Se observa mayormente ubicado sobre el carril de circulación opuesto. Fuente: JST, 2024
